金河大厦项目地块 土壤污染状况调查报告

委托单位：郓城鑫河置业有限公司

编制单位：山东国润环境科技有限公司

2022年12月

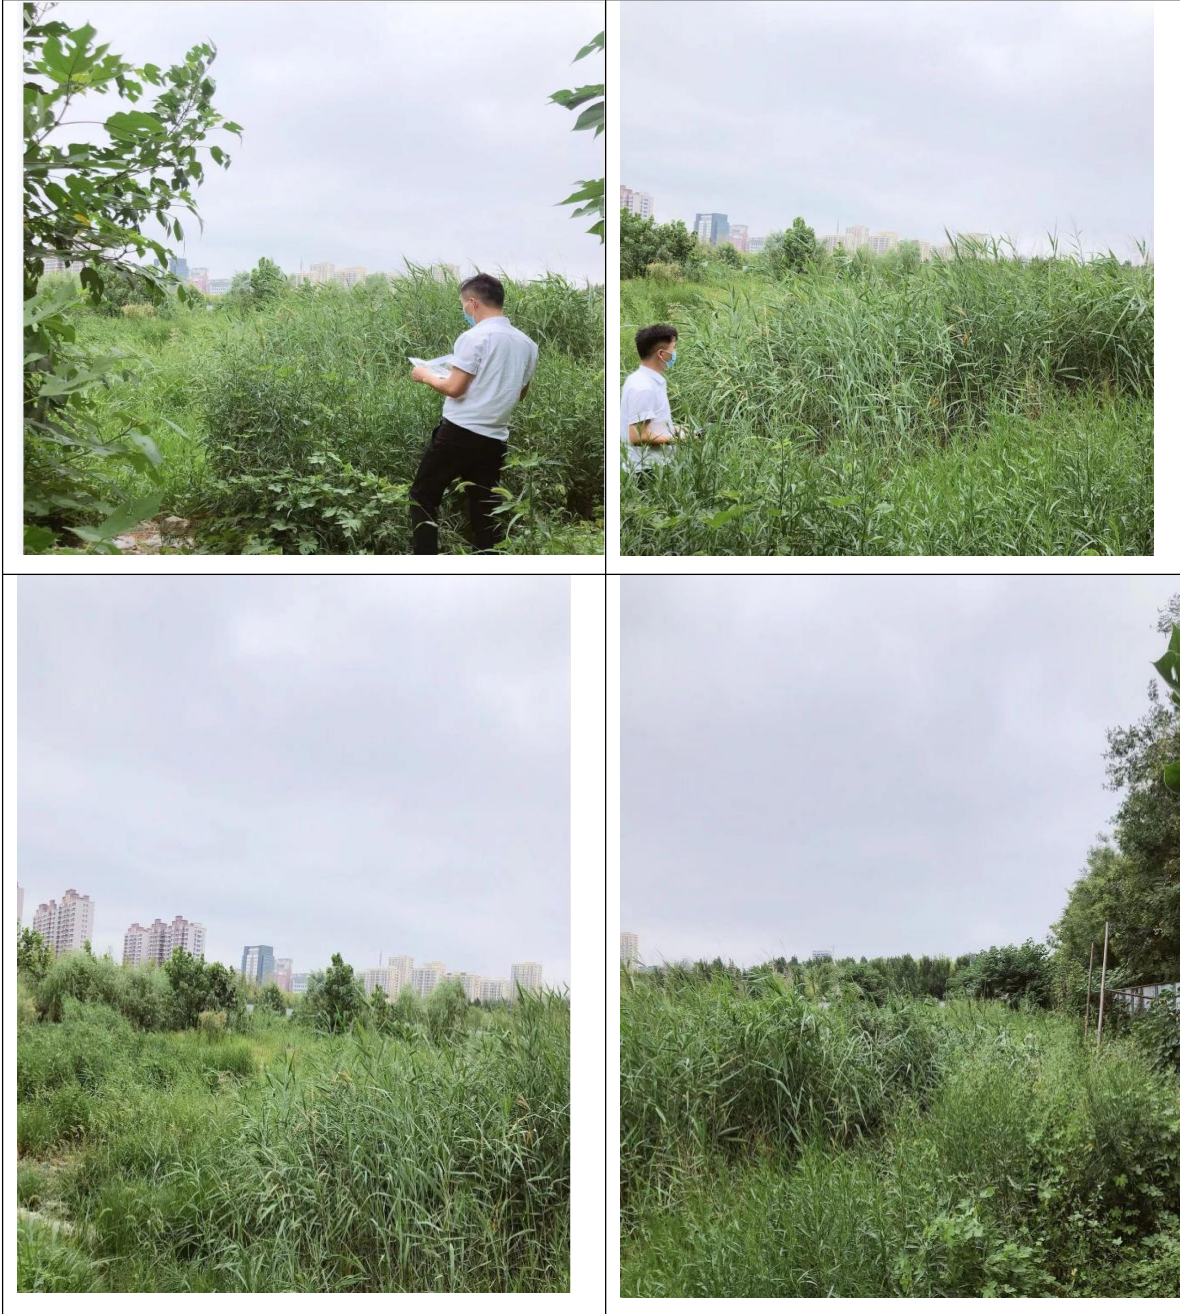
图 3-6 地块内现状现场踏勘照片

金河大厦项目地块现状为空地，还未进行开发。

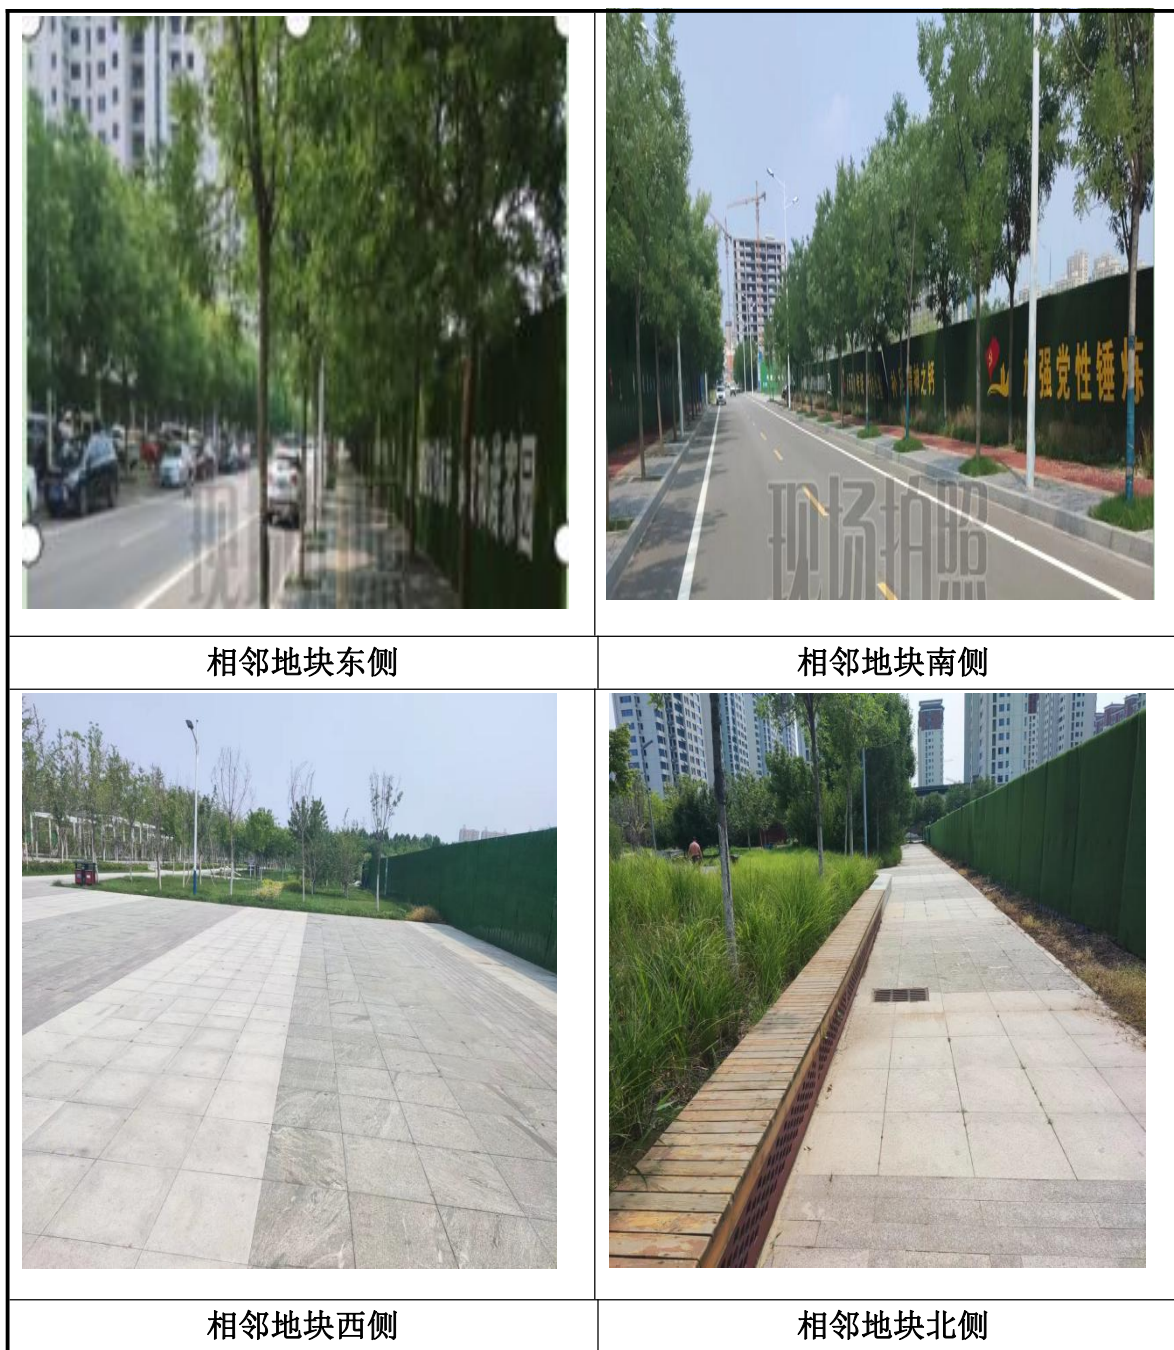
图 3-8 相邻地块现状现场踏勘照片

相邻地块四侧在 2017 年之前为耕地。

地块东侧，2018 年-2022 年为道路。

地块南侧，2018 年-2022 年为道路。

地块西侧，2018年-2022年为盛平社区公园广场。

地块北侧，2018年-2022年为盛平社区公园。

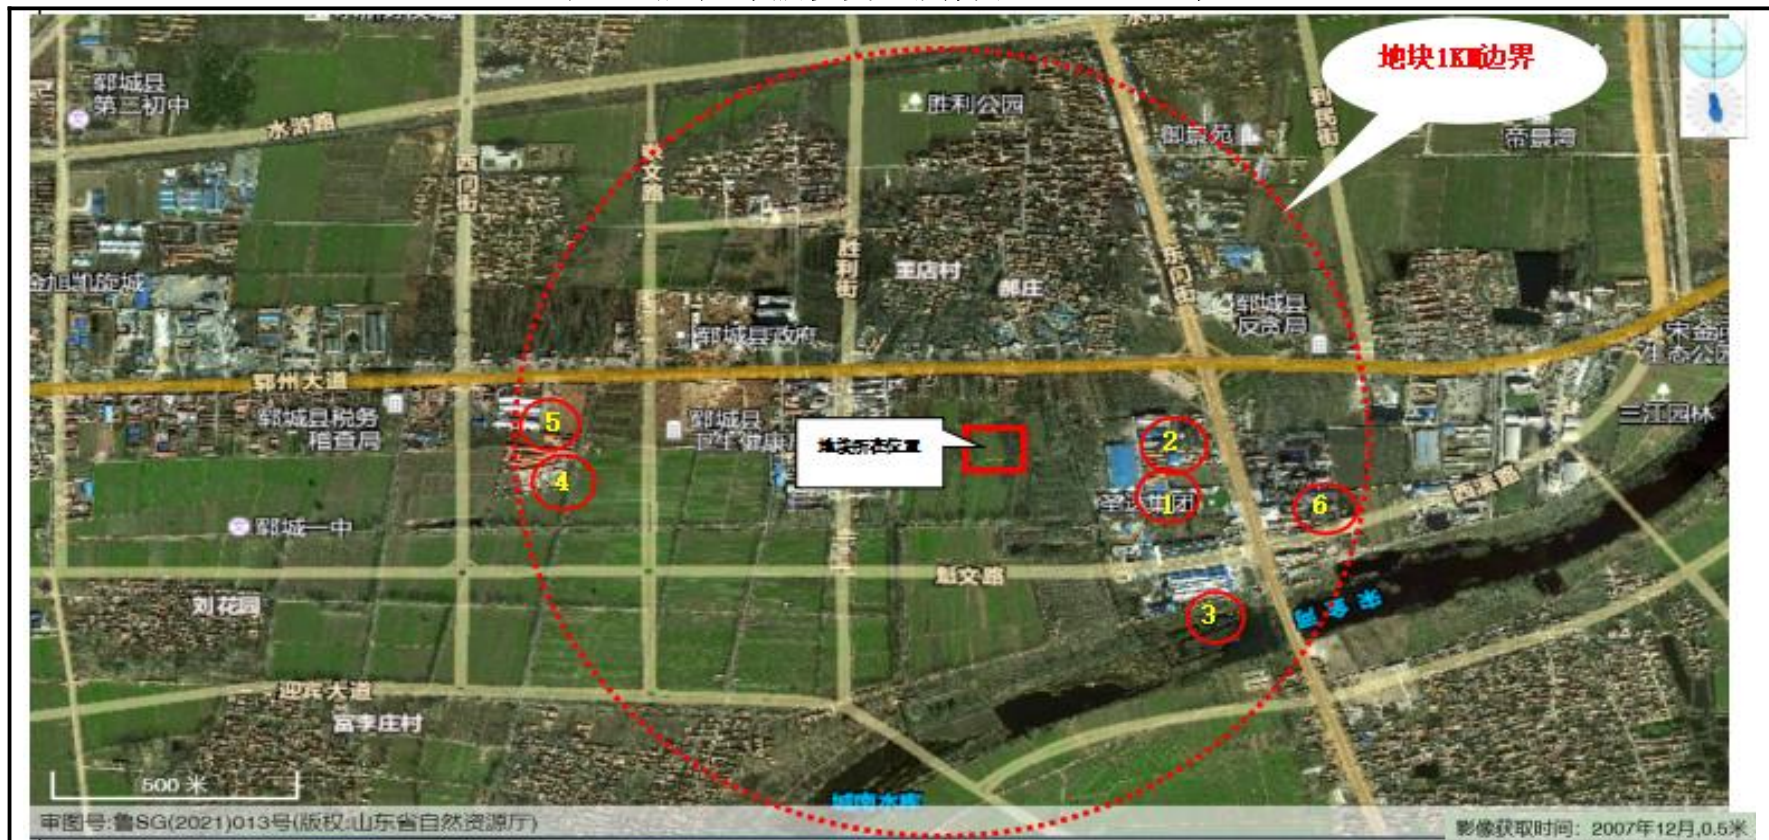
卫星图像拍摄时间：2007 年 12 月。地块周边 1km 范围内主要为村庄、学校、道路、河流等，在地块的东方向 455 米处存在圣达纱厂①、地块东南方向 449m 处存在驾校②、地块东南方向 494m 处存在圣达如意印染厂③、地块西方向 683m 方向存在晨夕纺织有限公司④、地块西方向 759m 方向存在山东圣达实业太阳能有限公司⑤、地块东方向 786m 处存在郓城县化肥厂⑥。

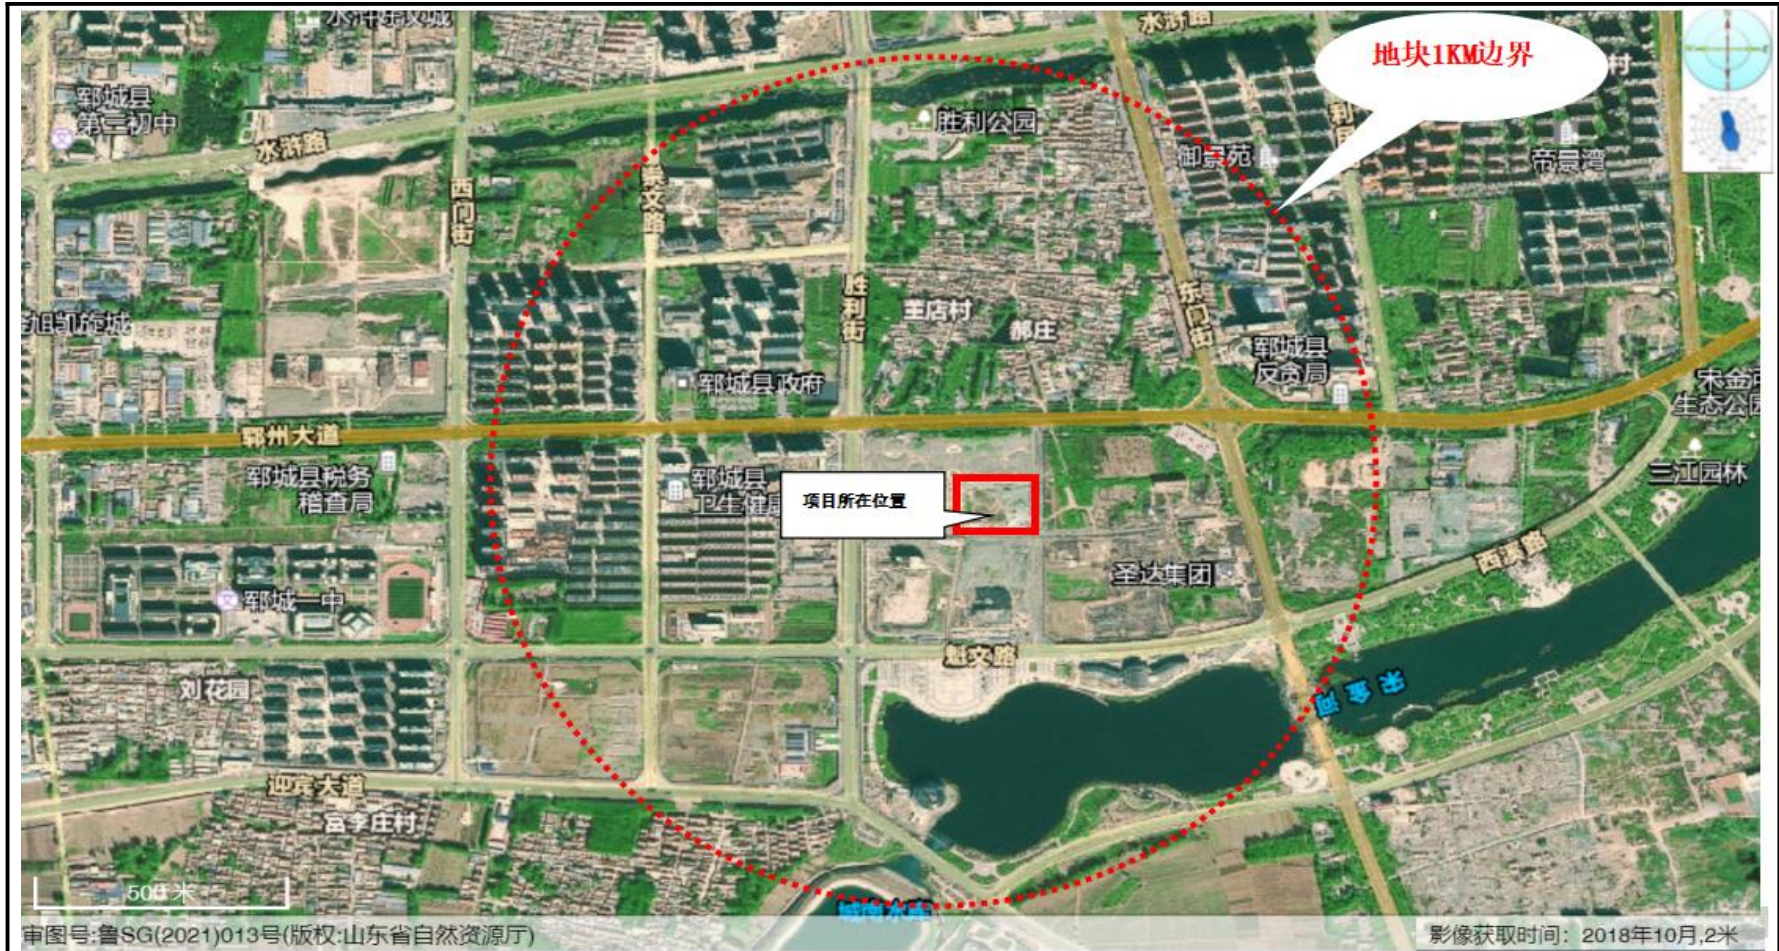
卫星图像拍摄时间：2018年10月。地块周边1km范围内主要为村庄、耕地、道路等。地块周边1km范围内圣达纱厂①办公楼拆迁完成，县城发展建设中。

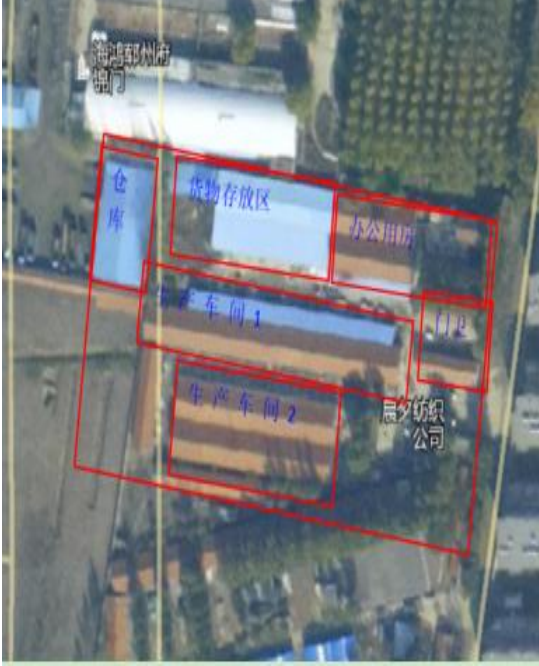
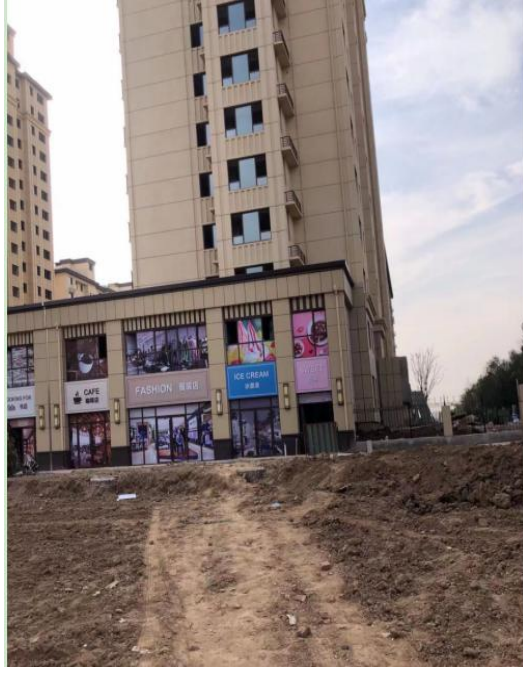
<p>现场勘察图片原晨夕纺织有限公司位置目前已建成居民小区</p>	<p>原晨夕纺织有限公司平面布置图</p>

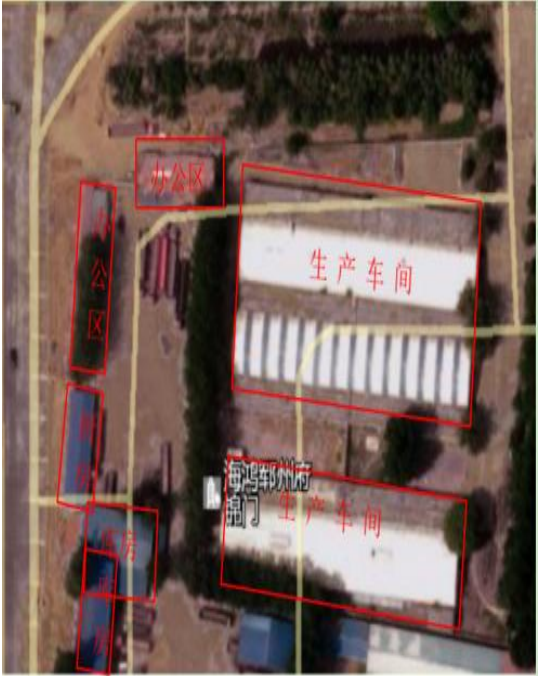
<p>现场勘察图片原山东圣达实业太阳能有限公司位置目前已建成居民小区</p>	<p>原山东圣达实业太阳能有限公司平面布置图</p>

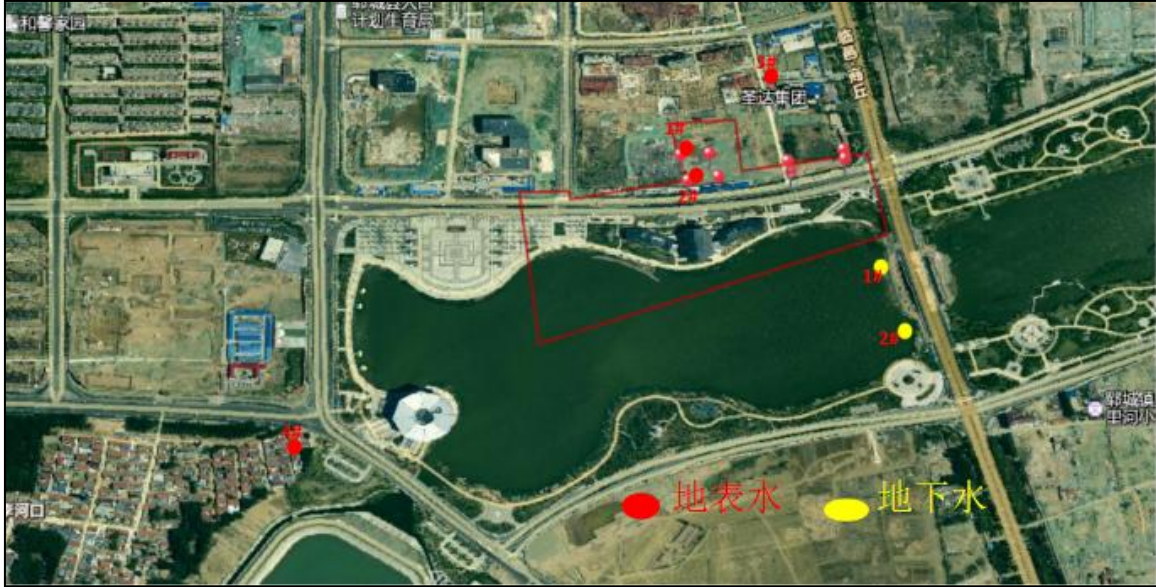
图 5-9 圣达如意印染厂场地调查报告地下水和地表水检测点位图

根据地下水检测结果显示：溶解性总固体、硫酸盐、氯化物、氟化物、氨氮、钠、锰、铅、耗氧量 9 项因子出现超标，其中溶解性总固体 3 个点位超标，硫酸盐 4 个点位均超标、氯化物 4 个点位均超标、氟化物 3 个点位超标、氨氮 1 个点位超标、钠 3 个点位超标，该超标因子主要与该地区水文地质有关。挥发性有机物中有氯乙烯、二氯甲烷、溴氯甲烷、甲苯、对/间二甲苯、正丙苯、溴仿等 18 项检出，根据地下水 III 类标准有评价指标的均不超标，无评价指标的检出项目均位于检出限附近根据前期走访调查、咨询可知，本项目场地地下水不作为饮用水使用。

地表水检测结果，人工湖水质检测总磷、总氮、硫酸盐、氟化物类超过《地表水环境质量标准》IV 类限值，超标倍数较低，地表水有机物检测中甲苯和 1,1,2-三氯乙烷出现检出现象，甲苯未超出《地表水环境质量标准》（GB3838-2002）IV 类标准限值，其余检出项目均低于检出限。

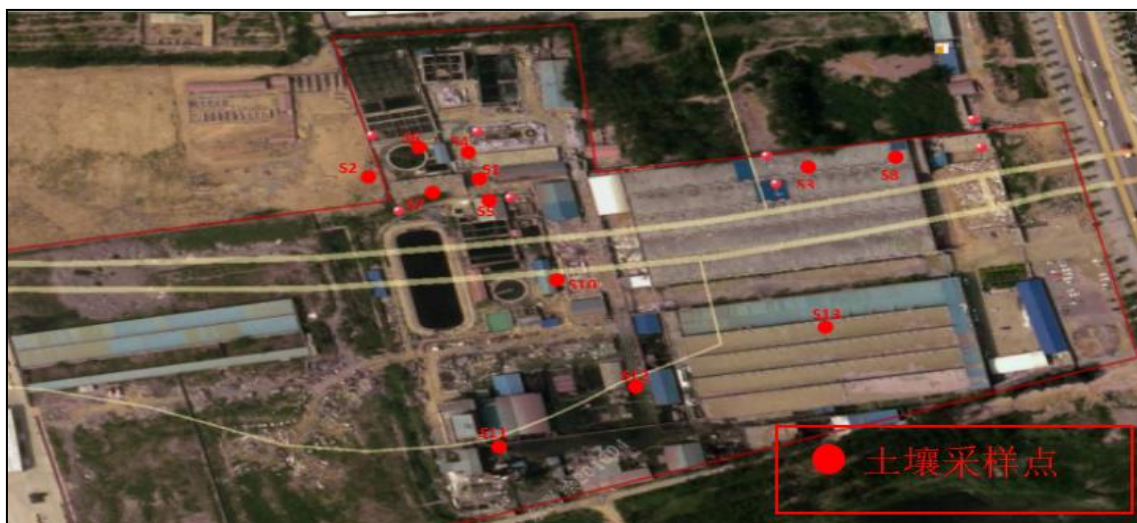
图 5-10 场地调查报告土壤采样点检测点位图

检测结果：①金属检出结果分析针对土壤中的 7 个金属进行了检测，所有金属指标均有检出，但均未超出筛选值的要求，满足筛选值第二类用地的要求。②氨氮检出结果分析，对该项目 13 个点位检测土壤中的氨氮，共有土壤样品 37 个，37 个土壤样品均有检出，背景值检出结果整体偏低，个别点位中 S1、S5 和 S11 号点位中土壤中的氨氮检出结果稍高于其他点位一点。③有机物检出结果分析，对场地内 13 个土壤检测点位检测土壤中的有机物，共有土壤样品 37 个，共有 7 个土壤样品中有机物检出，所有样品中共检出有机物 8 项，其中二氯甲烷有 2 个点位检出，1,1,1,2-四氯乙烷有 3 个点位检出，其余有机物均分别只有一个点位检出，综合判断 S12 号点位有机物检出种类较多，共有 6 项有机物检出，检出指标均不超出筛选值二类用地的限值。
