鲁西南（金乡）良种繁育基地项目地块土壤 污染状况调查报告

编制单位：山东国润环境科技有限公司

2022年10月

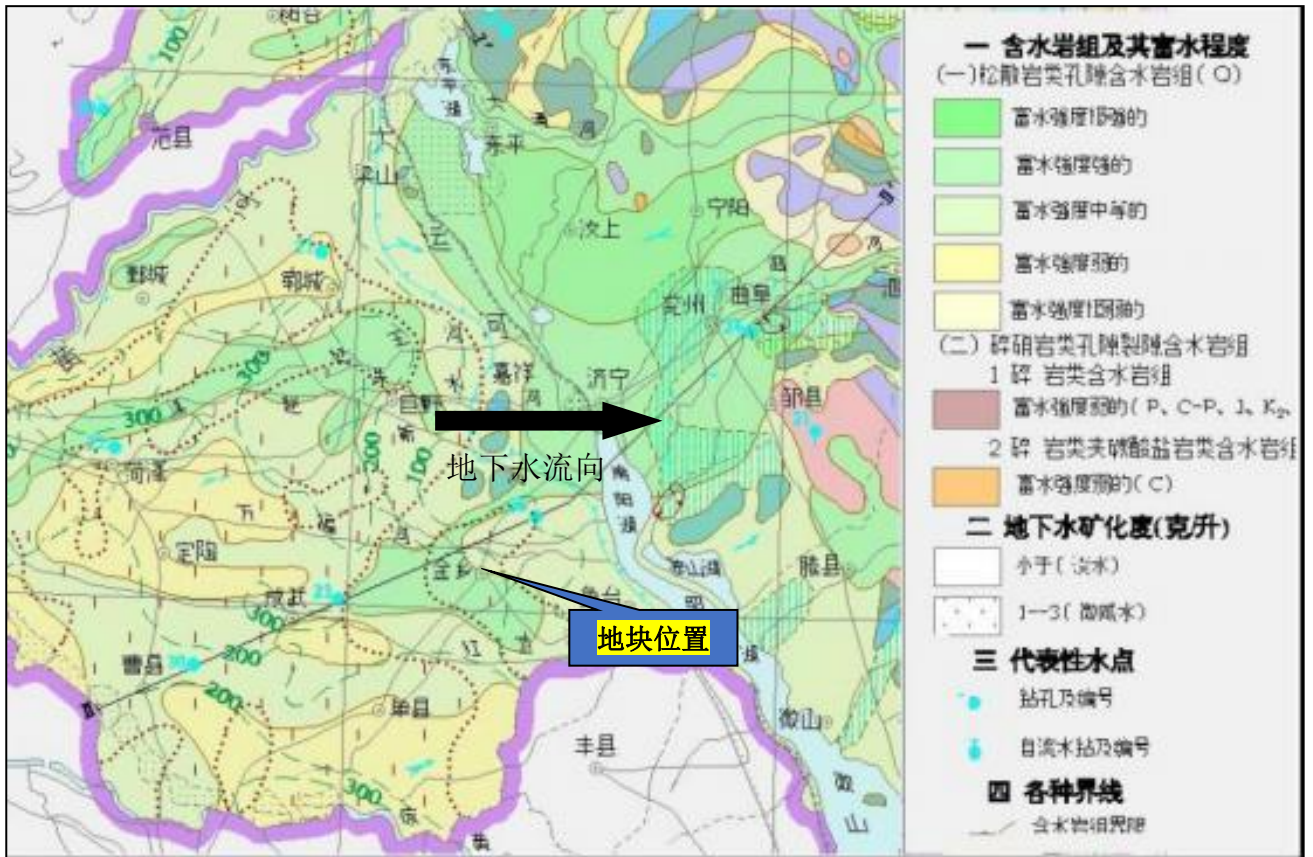
图 3-3 区域水文地质图

该区域地下水根据含水介质类型总体上可分为四大类型：松散岩类孔隙水、碳酸盐岩类裂隙岩溶水、碎屑岩夹碳酸盐岩类孔隙裂隙水和变质岩、岩浆岩类裂隙水。其中孔隙水与裂隙岩溶水是济宁市最主要的供水水源，另外两种类型地下水富水性差，研究程度较低。

浅层水属淡水，主要补给来源为大气降水入渗和地表水体的渗漏为主，地表水渗漏及农业灌溉回渗，局部边界有侧向径流补给。目前水位埋深一般2~5m。地下水流向与地形坡降是基本一致的，即由西北、西、西南向东、偏东方向缓慢径流，由于含水层颗粒较细，地下水径流微弱，并在本区中形成平盘式大面积滞留带。地下水排泄以蒸发、农业灌溉开采及农村零星点状生活取水为其主要排泄方式。根据本区域地形坡降为西高东低，**则本地块区域地下水总体流向为由西向东径流。**

本区裂隙岩溶水分布面积较小，其主要补给来源为大气降水入渗，受地形、地貌的控制，地下水沿着岩溶裂隙由高处向低处径流，一部分径流排出区外，一部分径流排泄补给区内第四系孔隙水。济宁市水文地质图见图3-3。

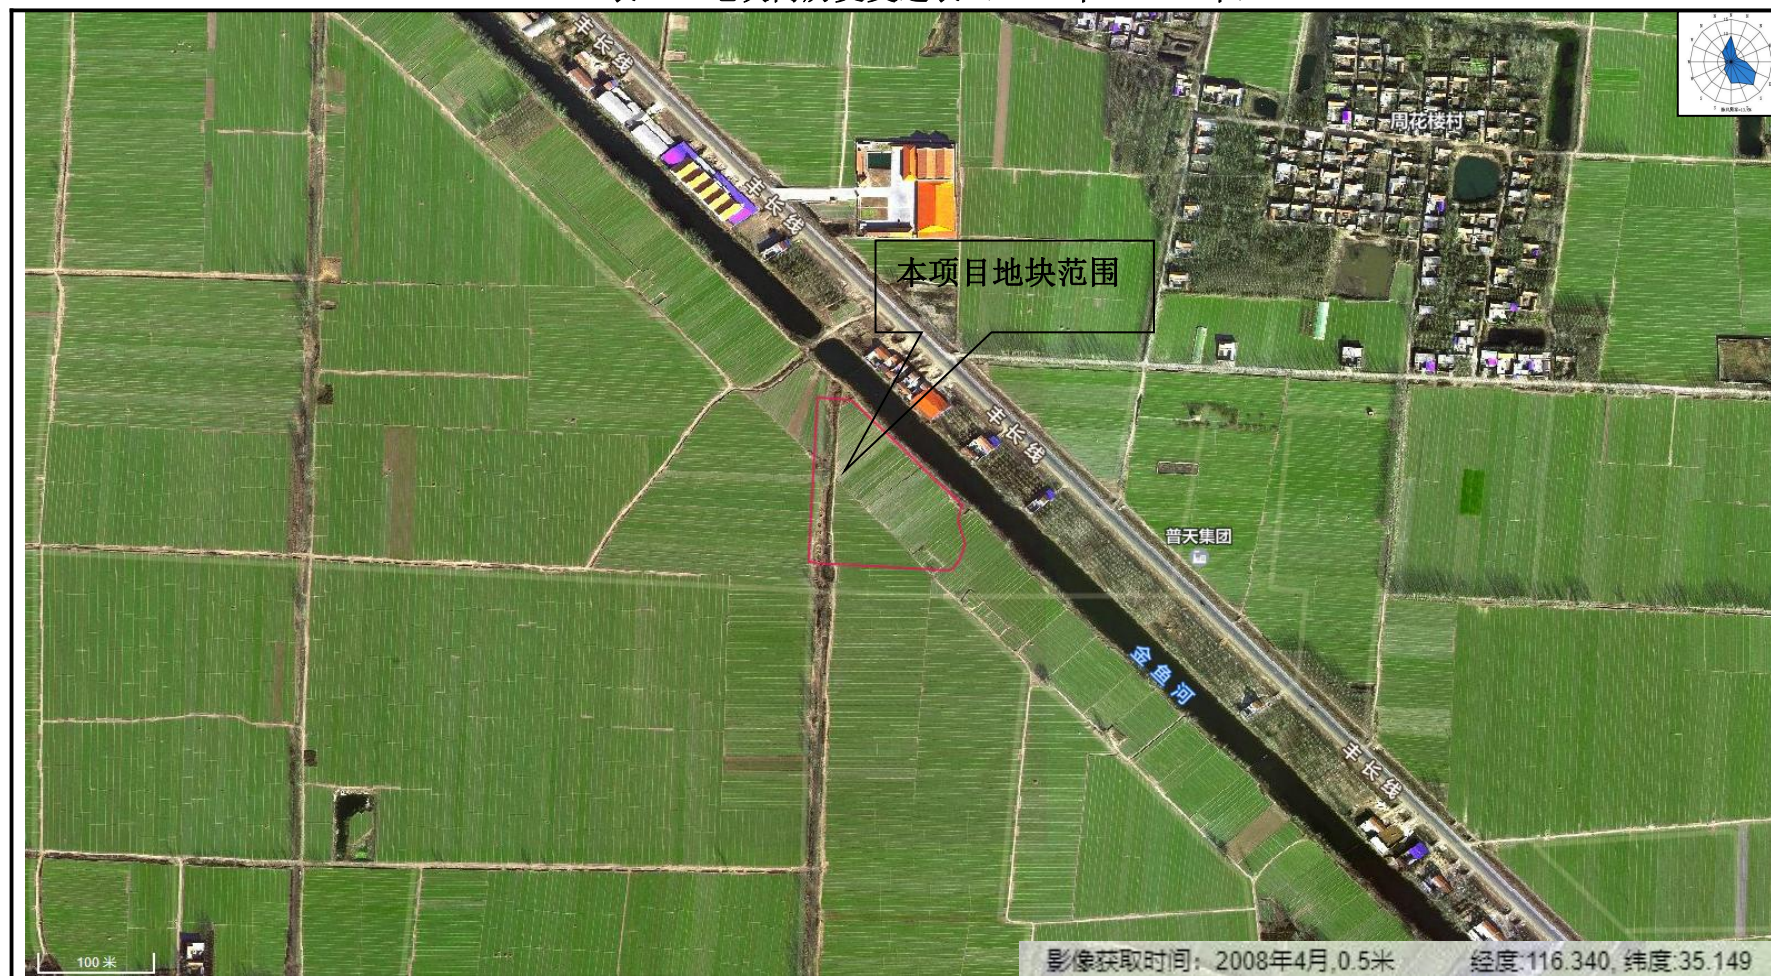
卫星影像时间：2008 年 4 月。地块内种植小麦和玉米。

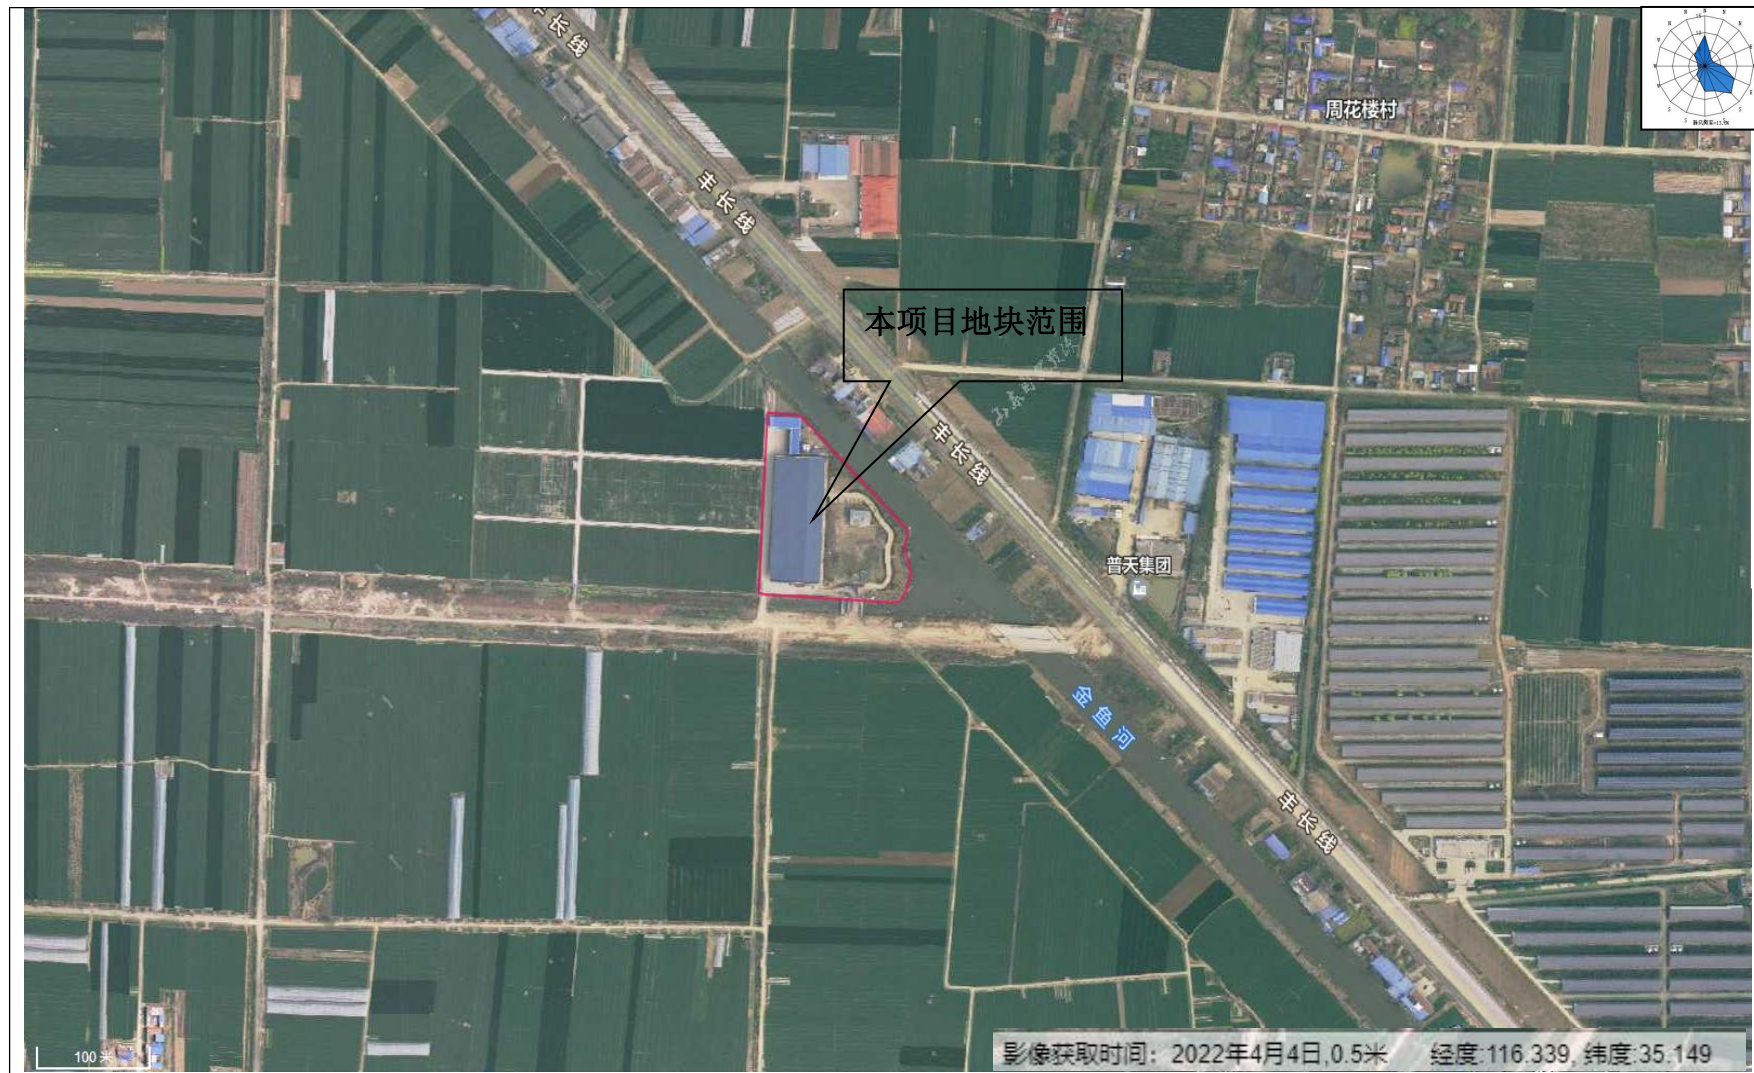
卫星影像时间：2022年4月。地块内化雨镇鲁西南（金乡）良种繁育基地项目地块正在建设。

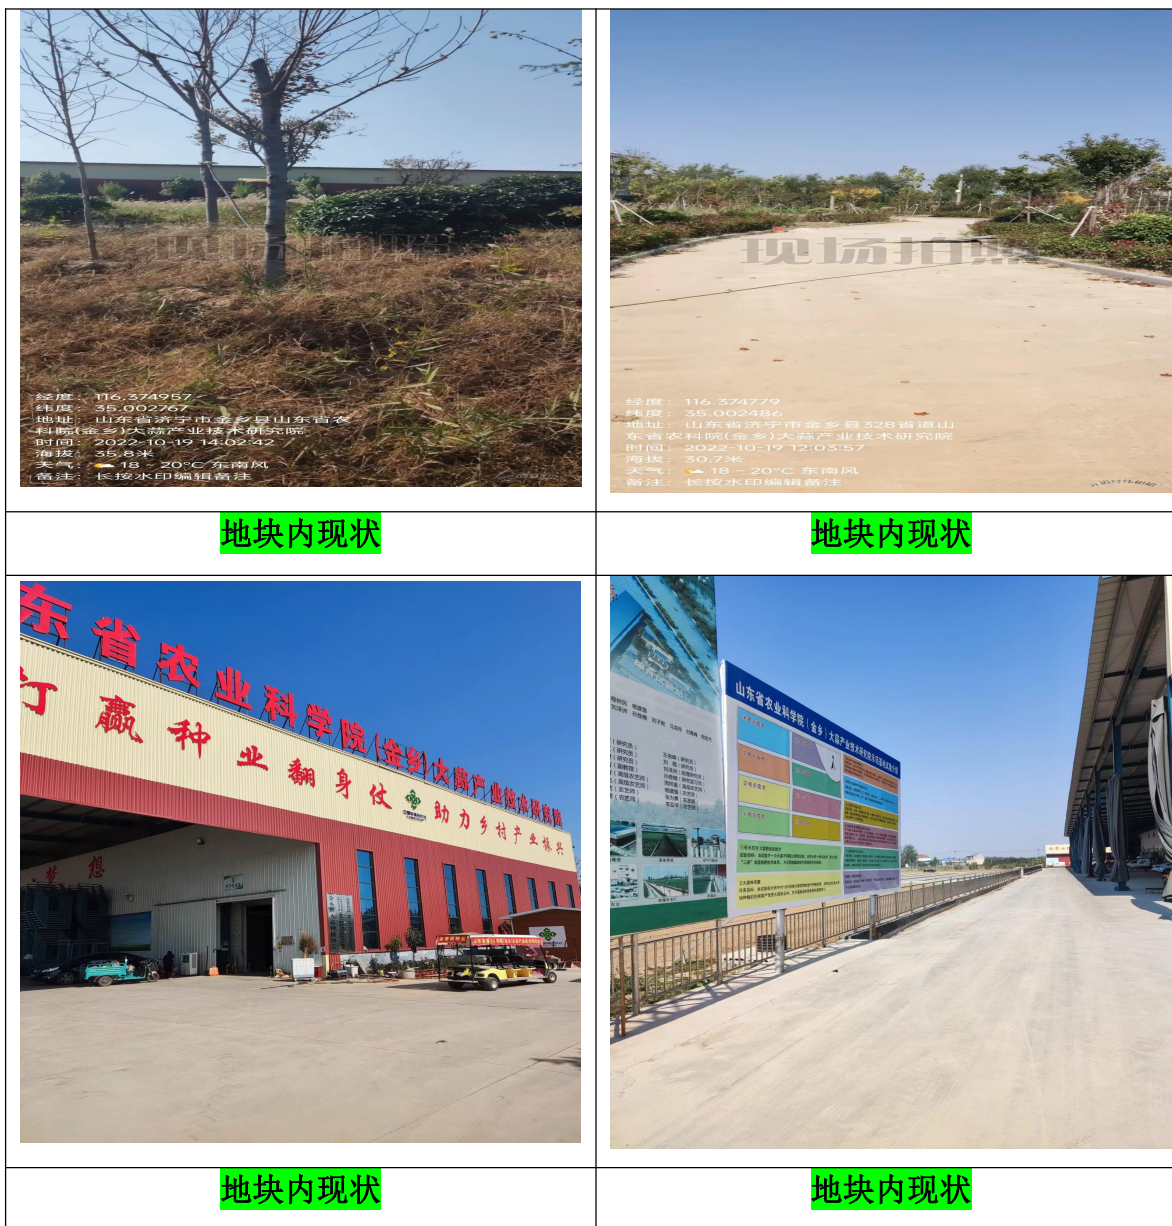
图 3-6 地块内现状现场踏勘照片

山东省金春雨种业有限公司鲁西南（金乡）良种繁育基地项目地块现状为基础设施进行建设。

地块内现状情况为地块内部分范围已建设部分厂房，其它建筑物目前已停止建设，已建成的厂房金乡县自然资源和规划局已进行处罚，处罚单见附件 7，已

建成厂房内储存科研研发的蒜种，不进行生产加工作业活动，对本地块土壤的影响较少。厂房不涉及到地基的建设，厂房建设过程中无外运土。

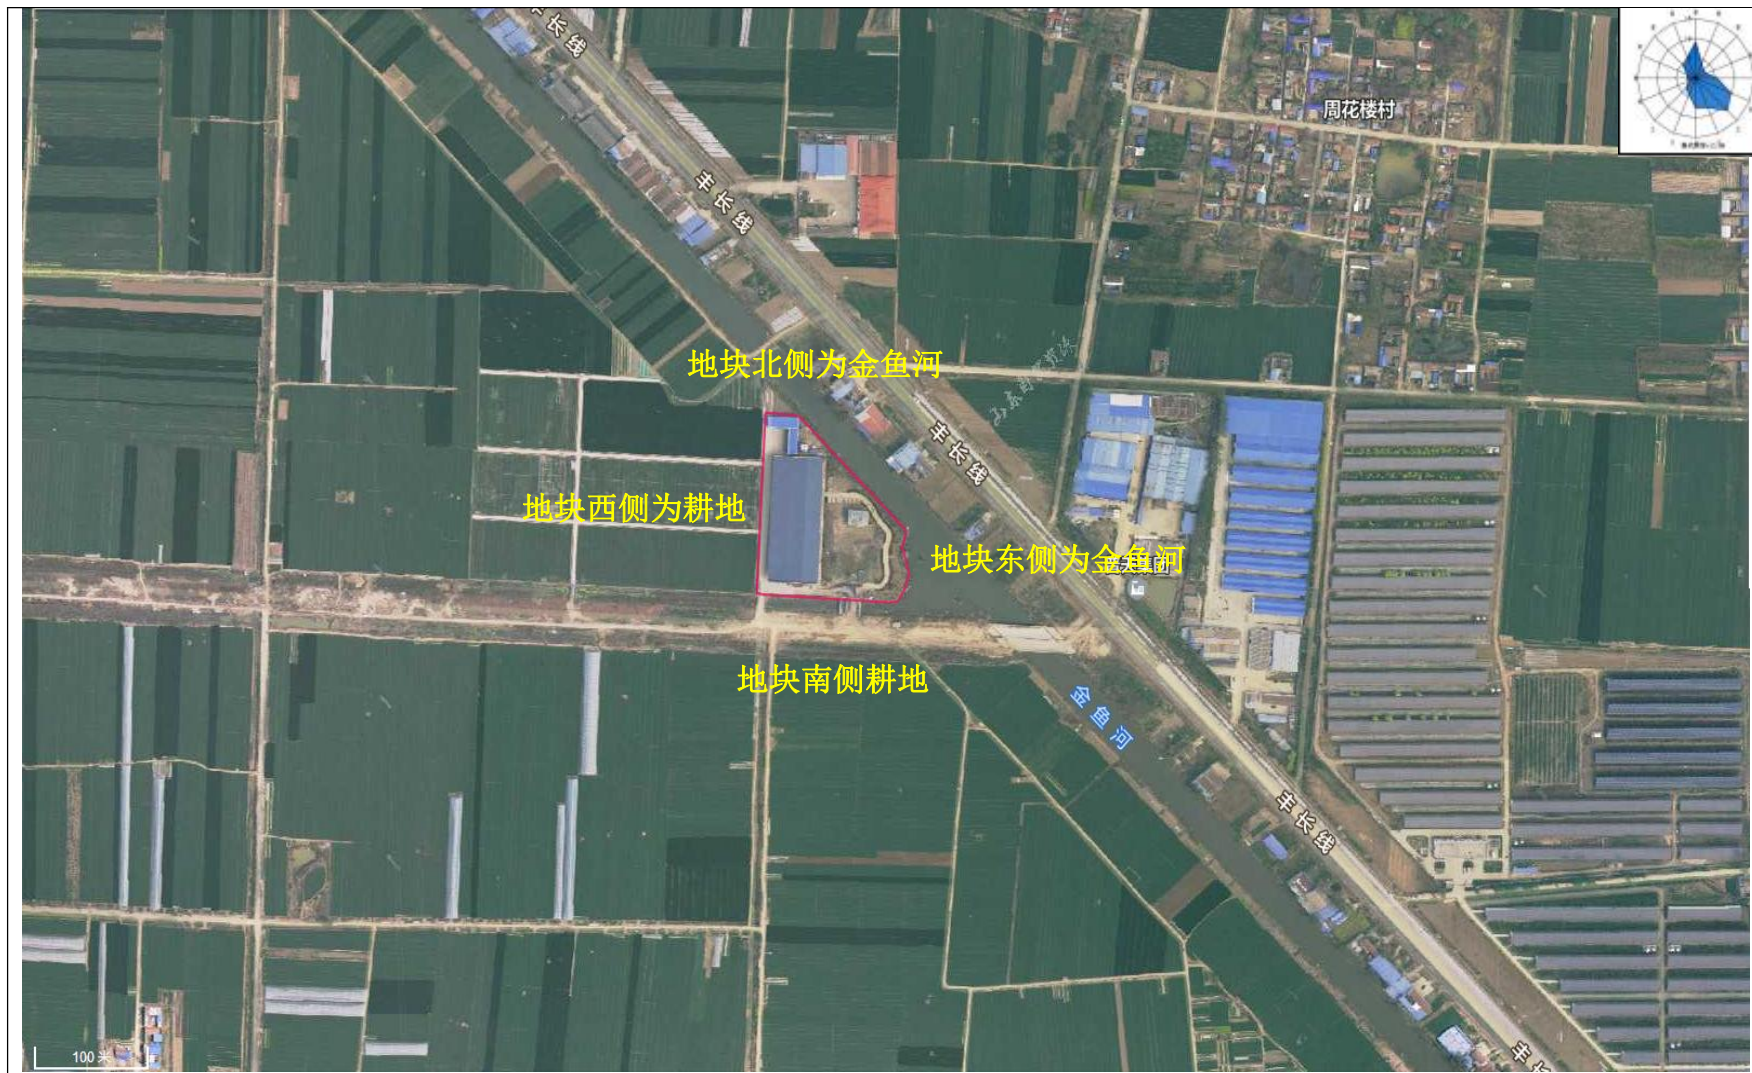
图 3-7 相邻地块现状图

相邻地块东侧历史至今 2019 年为耕地，2019 年-至今为金鱼河。

相邻地块西侧历史至今一直为耕地，在地块内种植农作物。

相邻地块北侧历史至今一直为金鱼河。

相邻地块南侧历史至今一直为耕地，种植农作物。

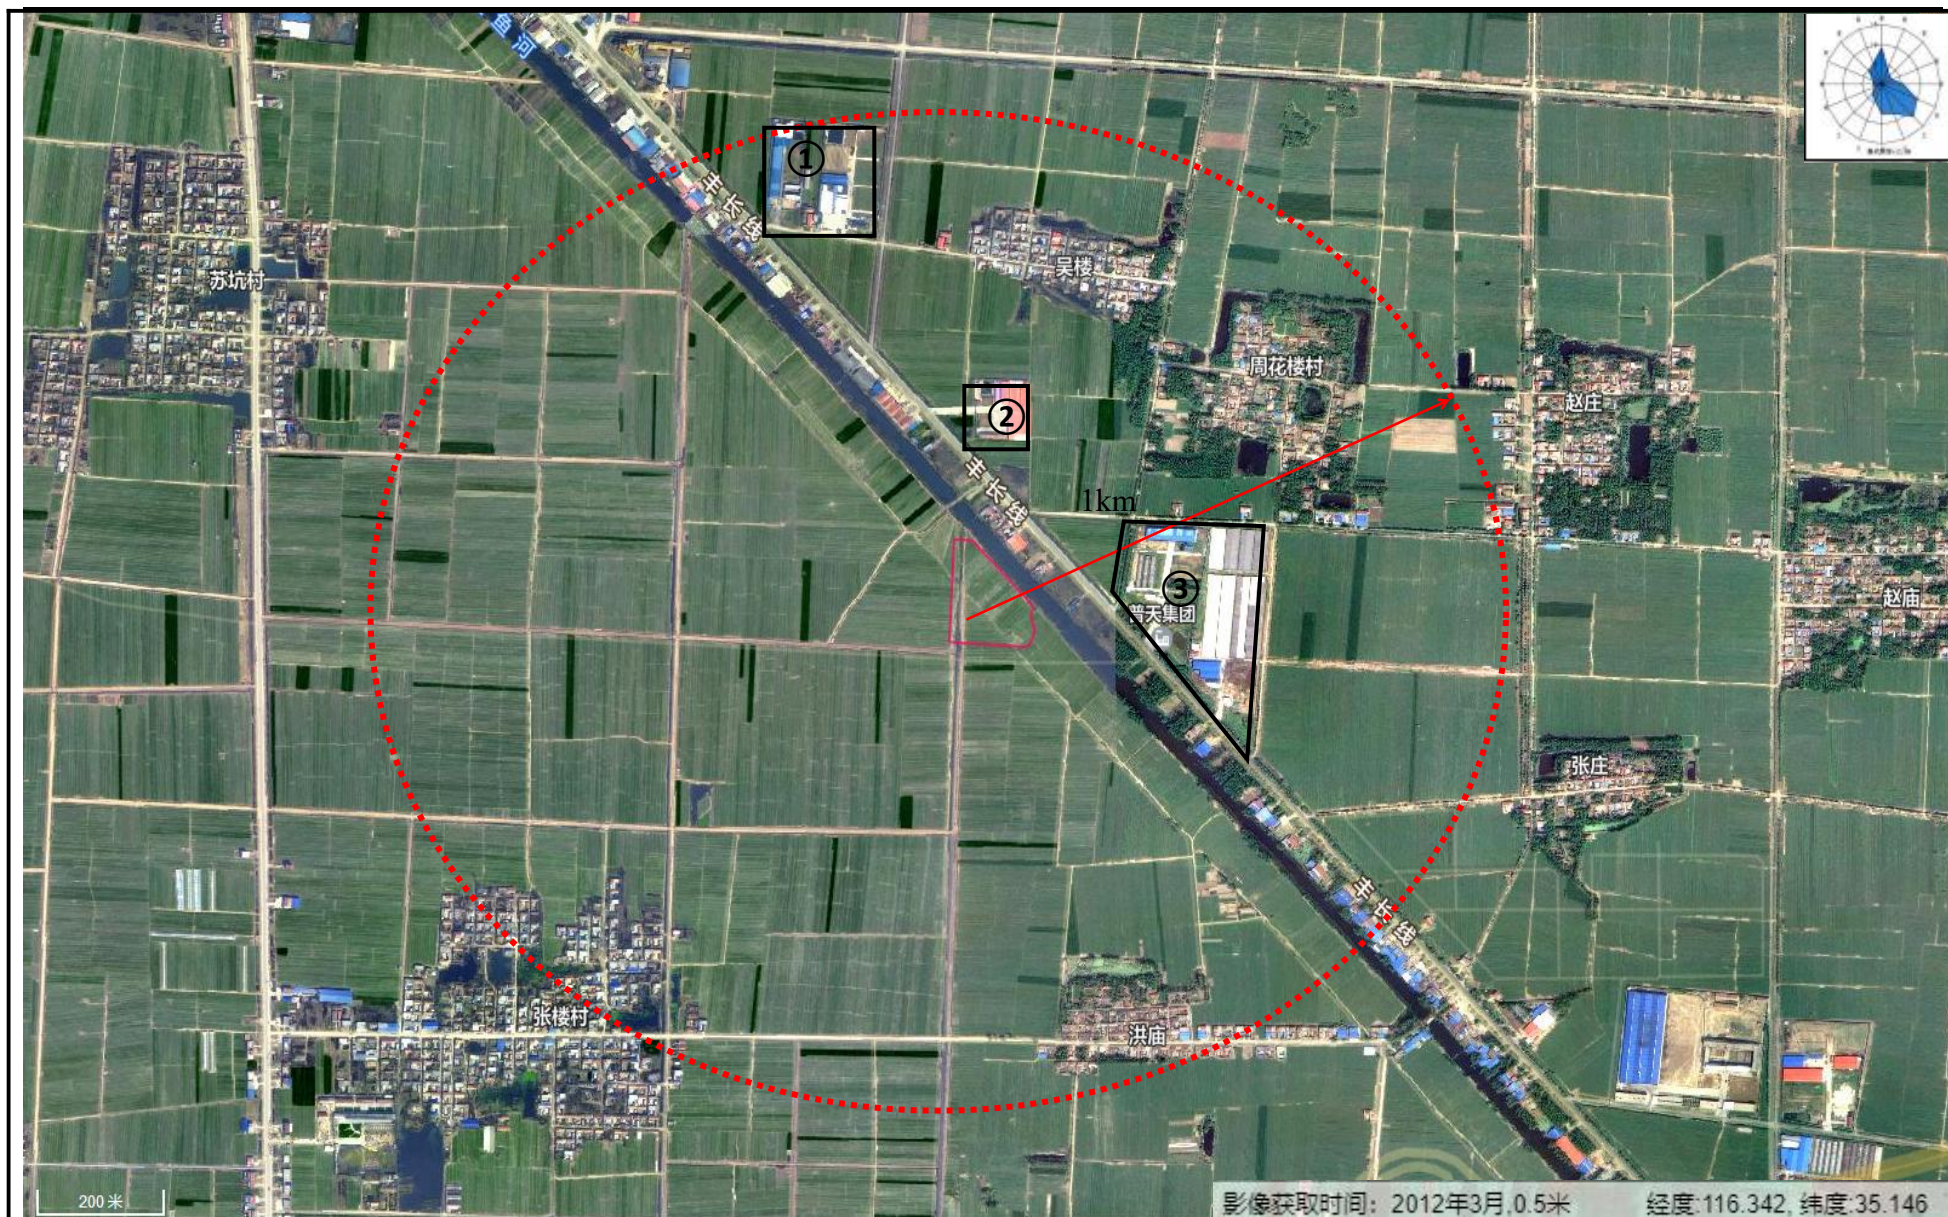
卫星图像拍摄时间: 2012年3月, 地块周边1km范围内主要为村庄、河流, 周边1km范围内企业主要为①金乡县东大蒜业有限公司②金乡县昌伟农贸有限公司, ③普天集团山东金太阳有限公司

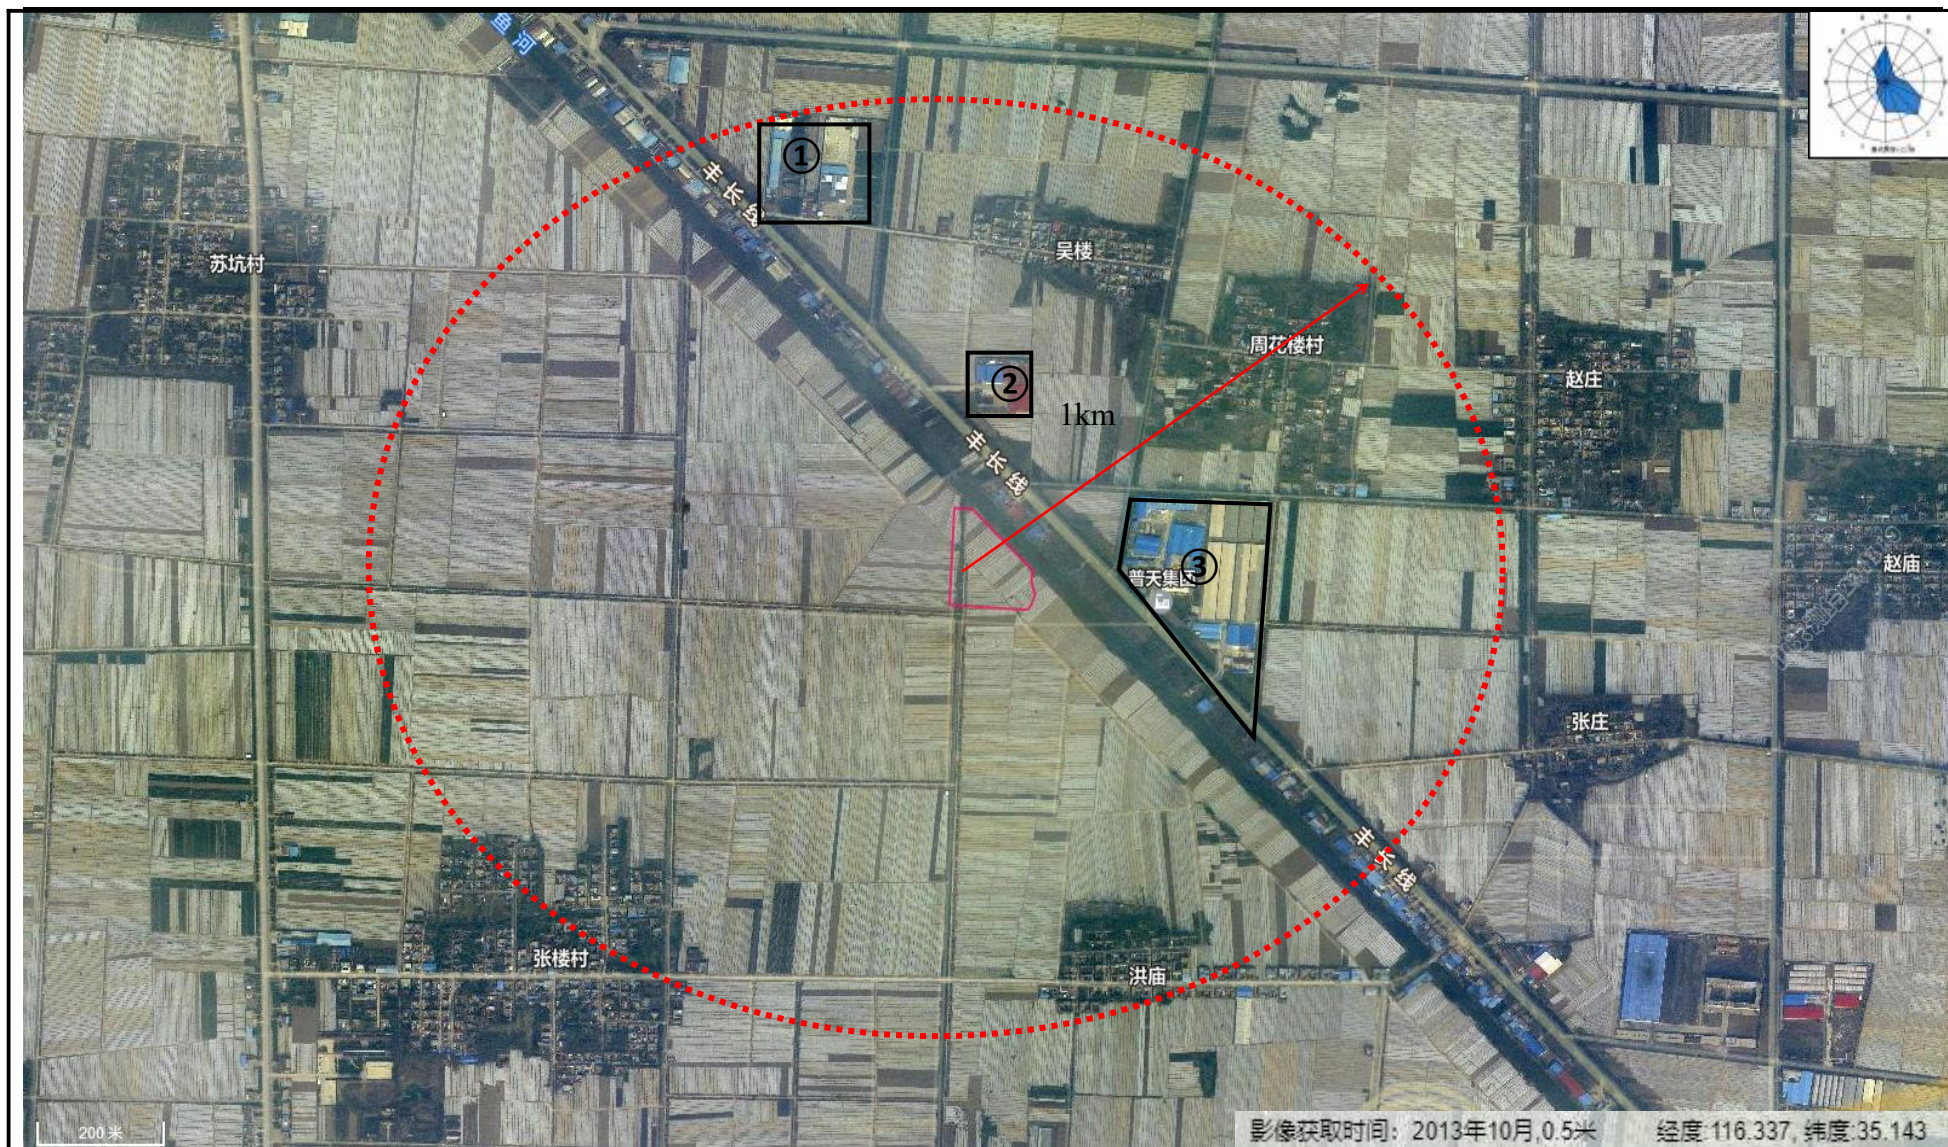
卫星图像拍摄时间 2013 年 10 月，地块周边 1km 范围内主要为村庄、河流，在周边 1km 企业无变化，城镇发展建设中。

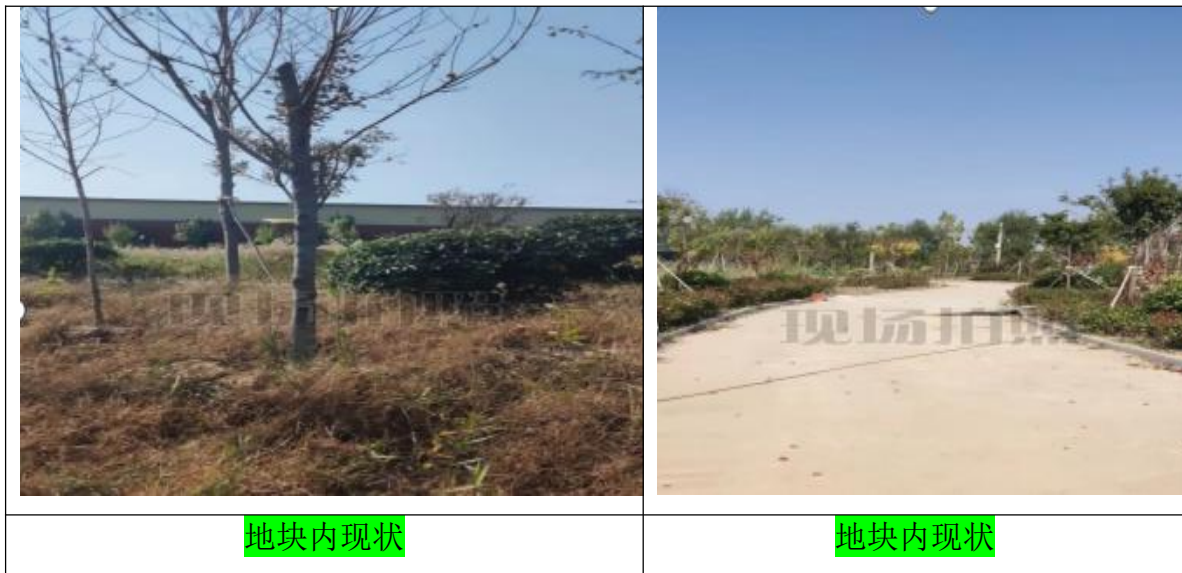
图 5-1 现场踏勘照片

（一）地块在 2018 年之前，地块为耕地。在地块内种植农作物使用，种植农作物种类主要有：小麦、玉米、大豆、花生等，地块种植农作物期间，主要种植玉米、小麦、花生等。种植期间使用低毒、易消解的农药，种植期间使用的化肥主要以易消解的尿素、复合肥、生物肥为主。

（二）在 2019 年至今在地块内进行施工建设，在地块内进行山东省金春雨种业有限公司鲁西南（金乡）良种繁育基地项目地块建设。

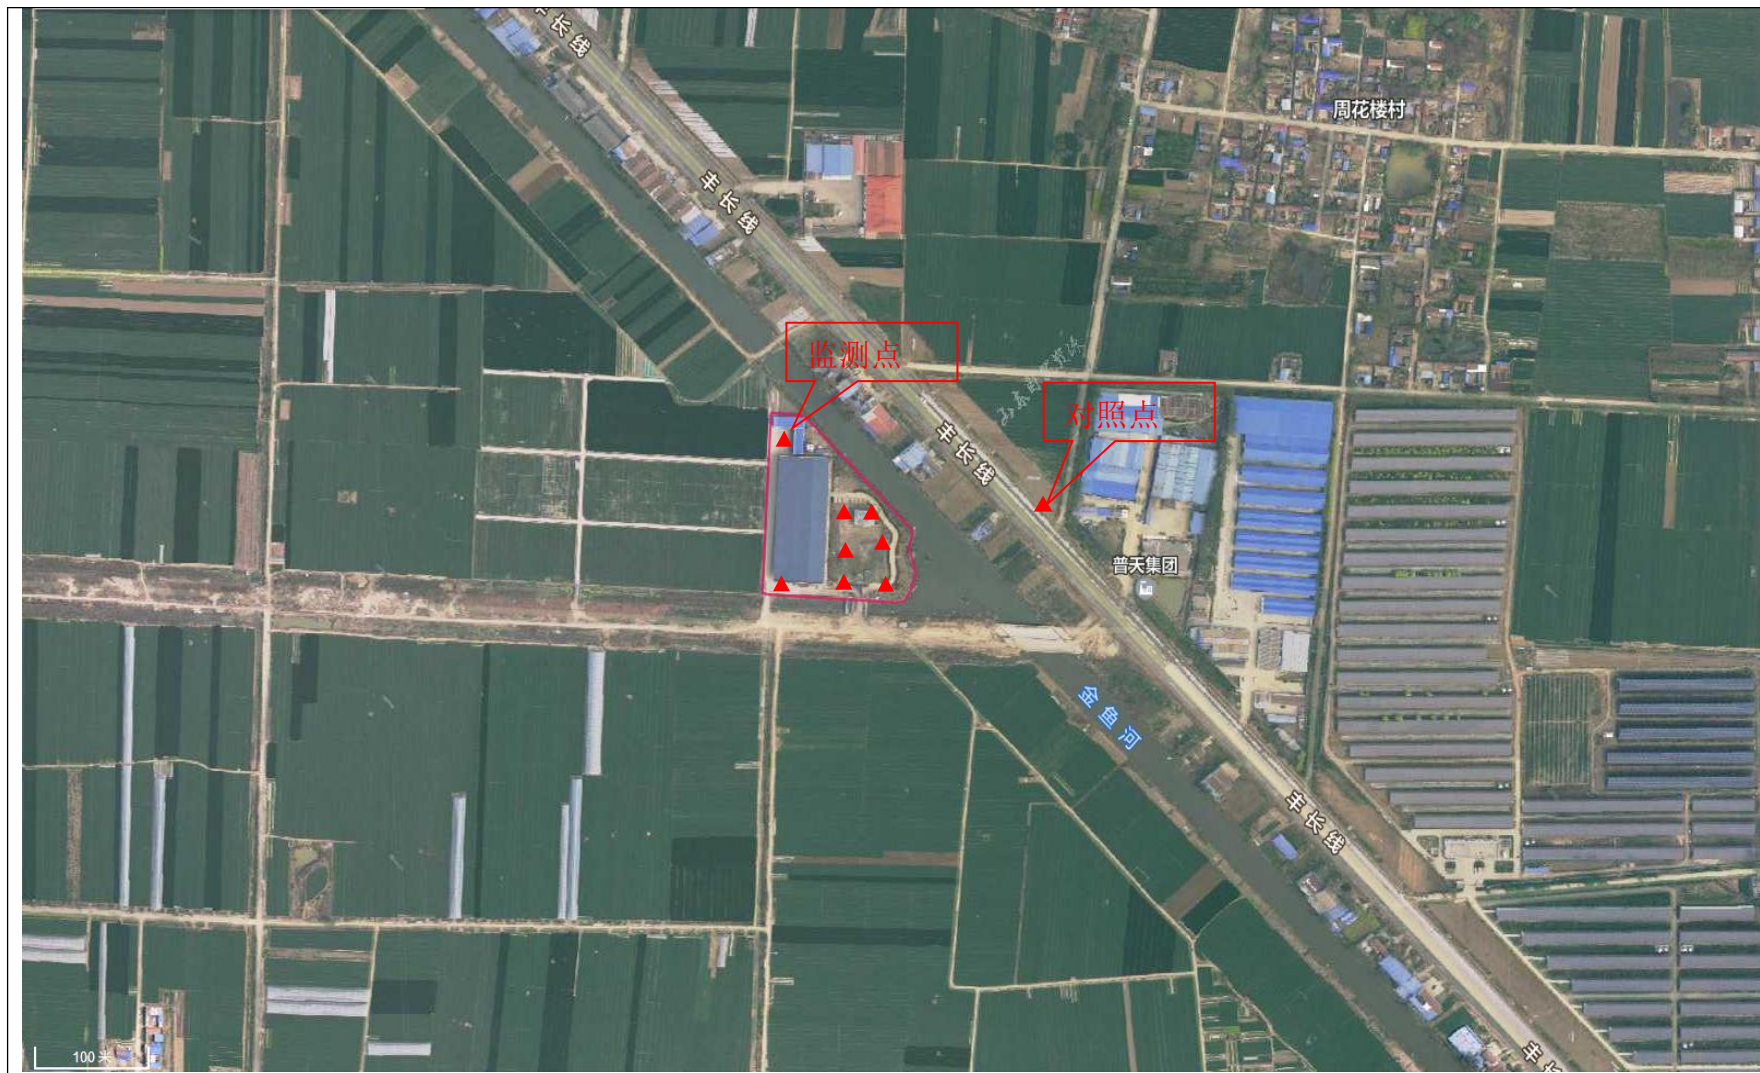
图 5-3 现场快速检测点位图

本次快速检测使用的PID型号即为便携式VOC光离子检测仪DZB-718L-A，用于快速检测土壤中总挥发性有机物，最低检测限为0.001ppm；XRF型号即为手持式光谱分析仪Trucx700，用于快速检测土壤中重金属因子，各个重金属元素的最低检测限见原始记录单。

地块内及对照点位汞均未检出。

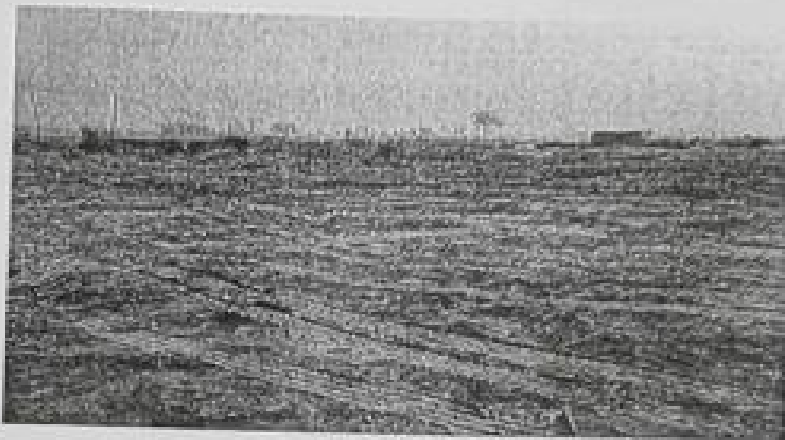
2-3 拟建场区地形、地貌图

拟建场区位于金乡县化雨镇，场区为待建荒地。地形平坦。施工过程中未发现其它埋藏的沟浜、防空洞、孤石、土洞等对工程不利的埋藏物。场地现状条件较好。

总体来看整个场区地势起伏不大。场区孔口高程在 36.65m-36.82m 之间，最大高差 0.17m。
