# 如意花园回迁安置社区建设项目地块 土壤污染状况调查报告

委托单位：金乡县胡集镇人民政府

编制单位：山东国润环境科技有限公司

2022年8月

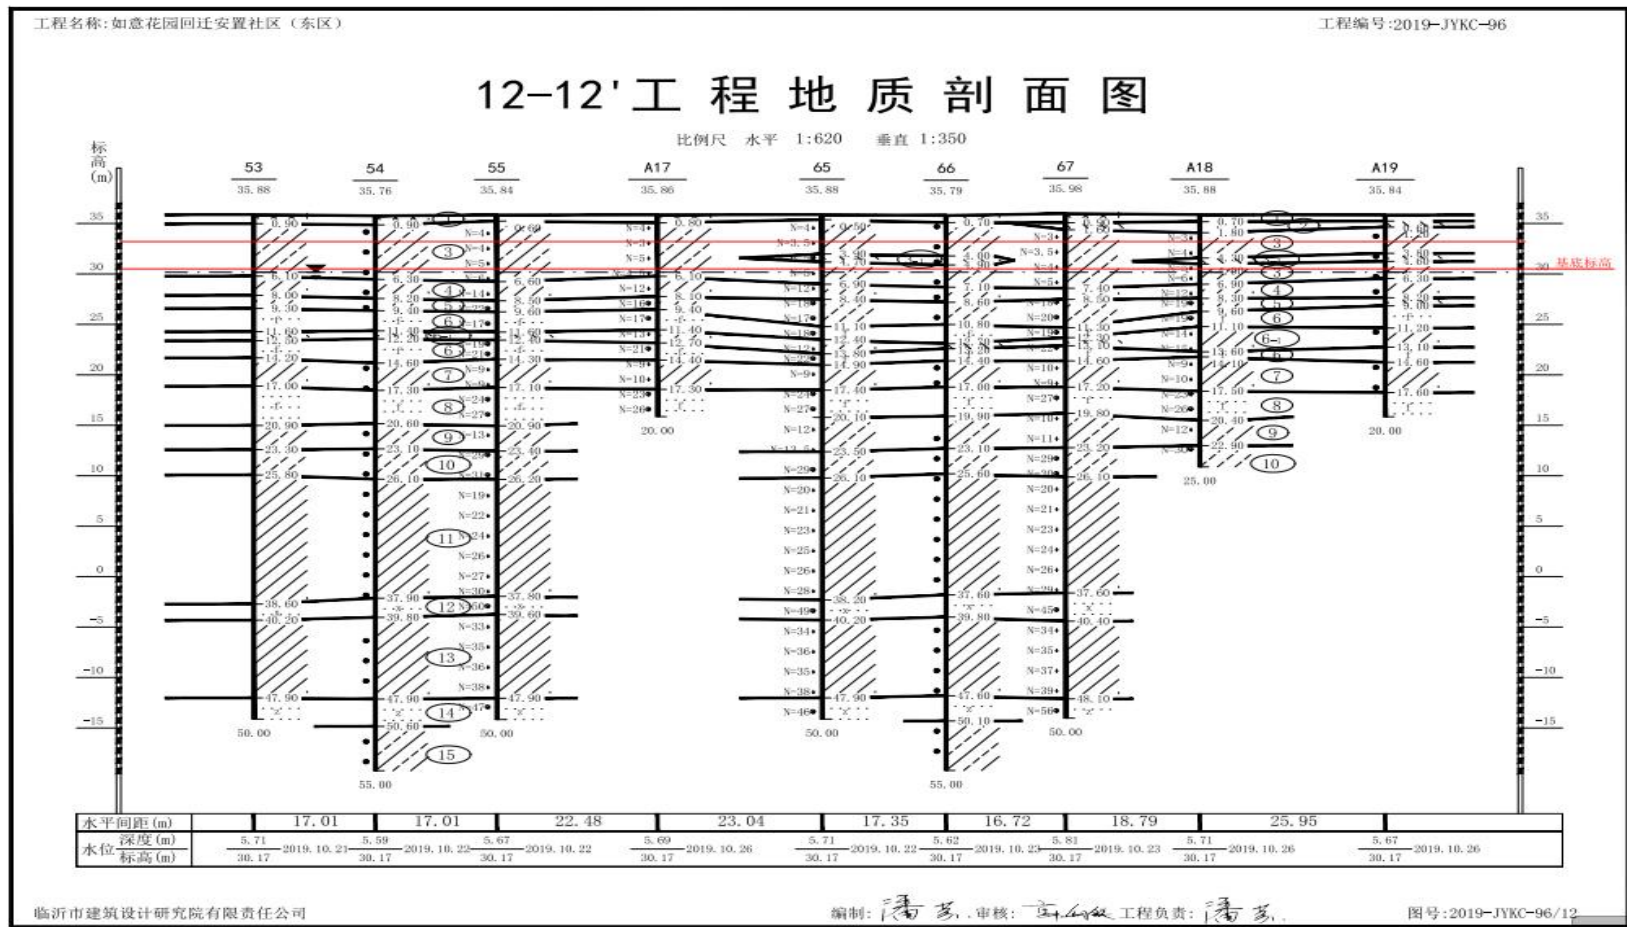
图 3-3 典型柱状图

第①层耕土，场地连续分布，物理力学性质差，应予以清除。

第②层粉质黏土，软塑~可塑，中高压缩性，勘区连续分布，物理力学性质较差。

第③层粉土，中密，中压缩性，勘区普遍分布，物理力学性质稍好一般。

第④层粉质黏土，软塑~可塑，中压缩性，勘区连续分布，物理力学性质一般相对较差。

第⑤层粉质黏土，可塑，中压缩性，勘区普遍分布，物理力学性质较好。

第⑥层粉土夹粉质黏土，中密~密实，中低压缩性，勘区普遍分布，物理力学学较好。

第⑦层粉质黏土，可塑~硬塑，中压缩性，勘区普遍分布，物理力学性质较好。

第⑦-1层粉土，密实，低压缩性，勘区普遍分布，物理力学学较好。

第⑧层粉土，密实，低压缩性，勘区普遍分布，物理力学性质较好。

第⑨层粉质黏土，可塑~硬塑，中低压缩性，勘区普遍分布，物理力学性质较好。

第⑩层粉砂，密实，低压缩性，勘区普遍分布，物理力学性质好。  
如意花园（东区）建设项目地块岩土工程勘察地质剖面图见图3-3。

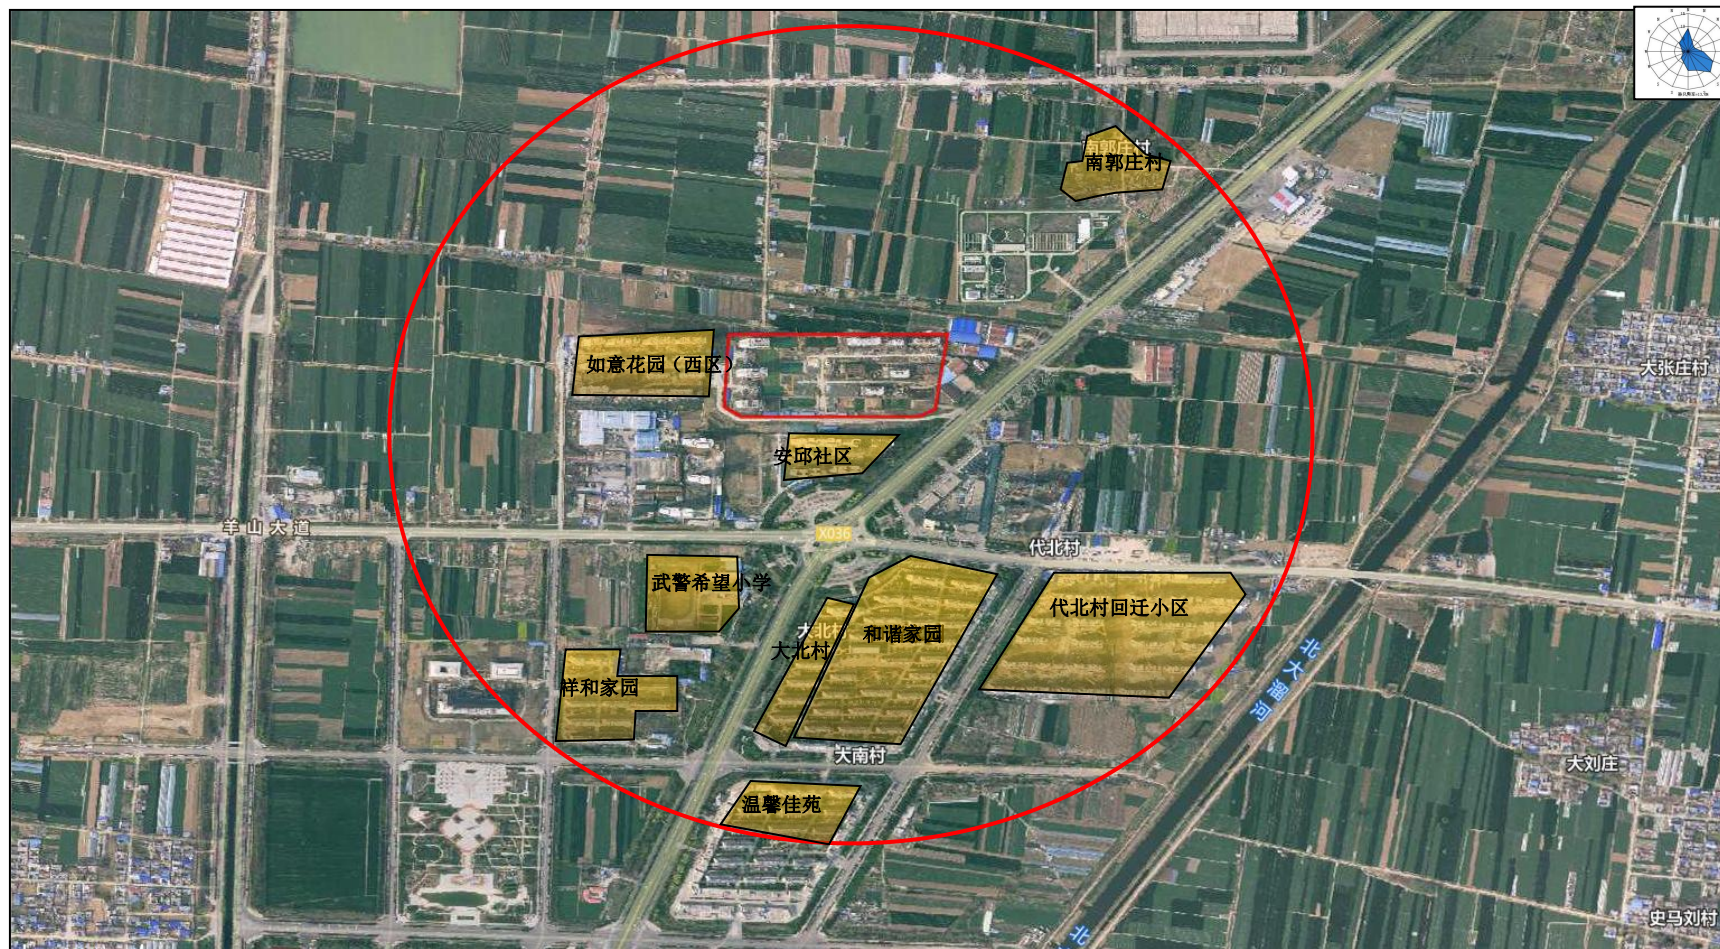
图 3-5 地块周围 1km 范围敏感保护目标情况

序号	环境保护目标名称	方位	与地块最近边界距离（m）
1	如意花园（西区）	W	40
2	安邱社区	S	44
3	和谐家园	SE	510
4	大北村	SE	500
5	祥和家园	SW	736
6	温馨嘉园	S	922
7	武警希望小学	SW	400
8	南郭庄村	NE	596
9	代北村回迁小区	SE	625

地块周边 1km 范围内敏感保护目标情况见图 3-4、表 3-2。

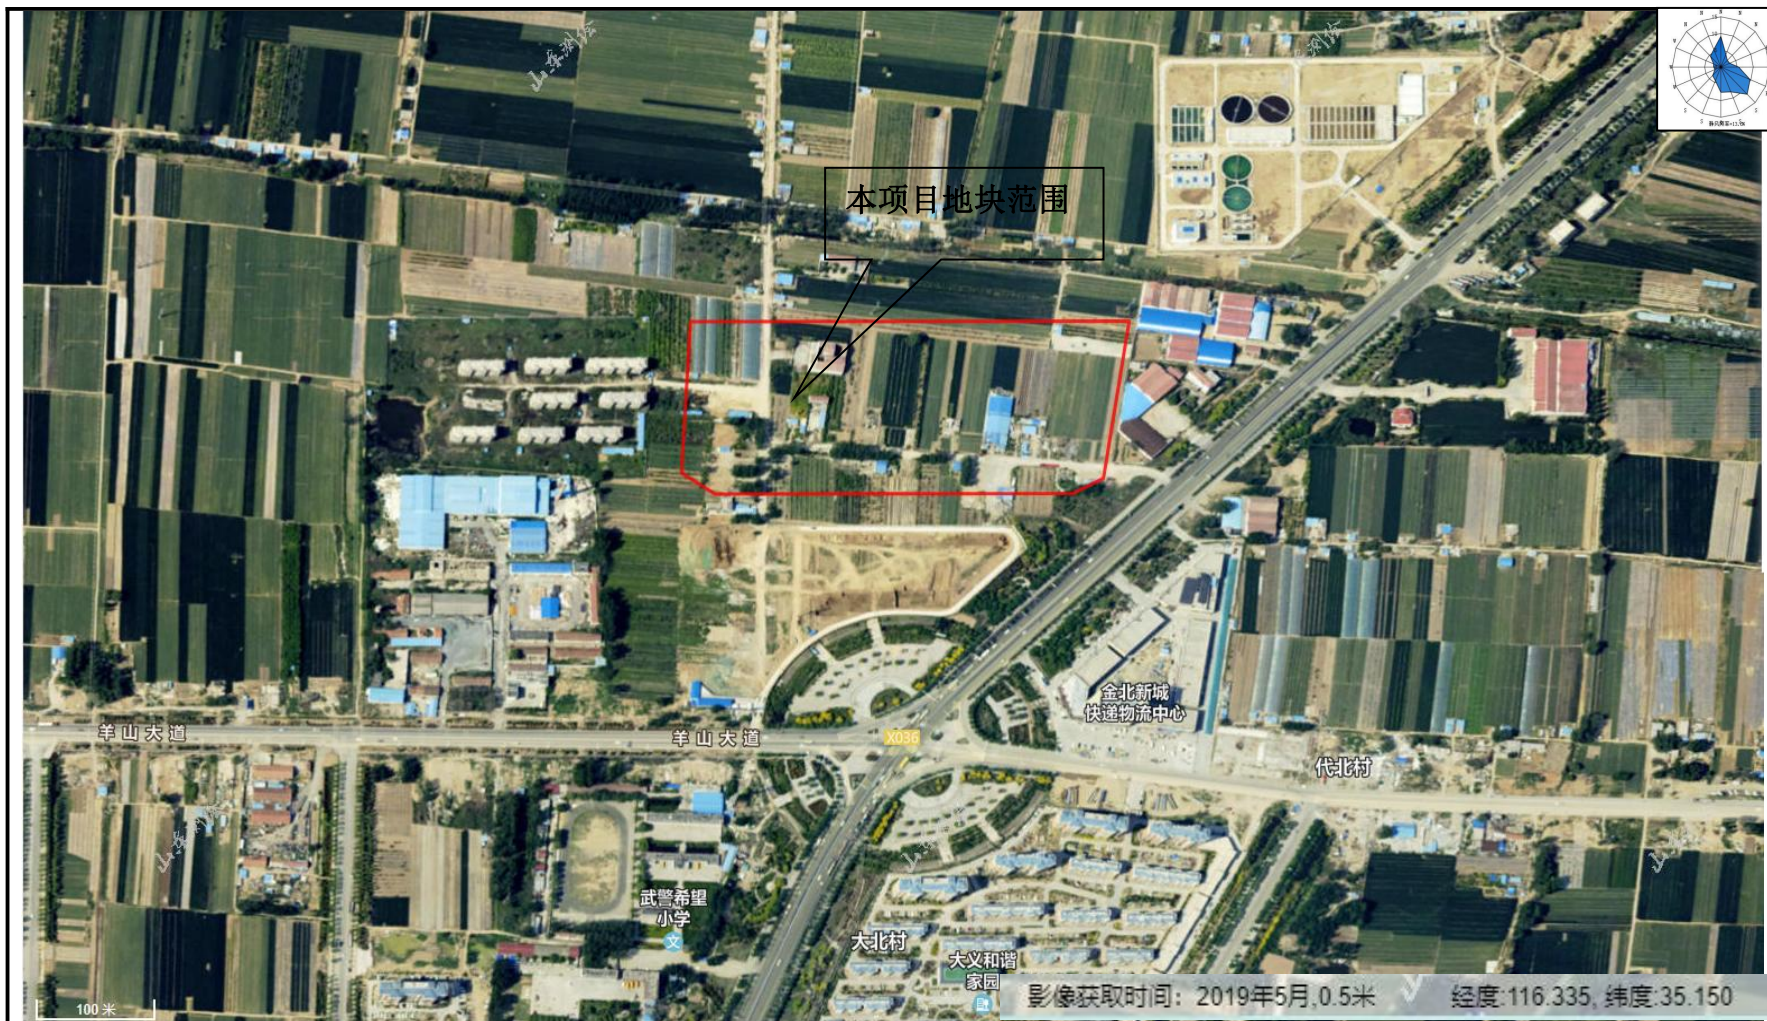
星影像时间：2019年5月，地块内种植小麦和玉米，地块内存在居民住户，路两侧为门市房。

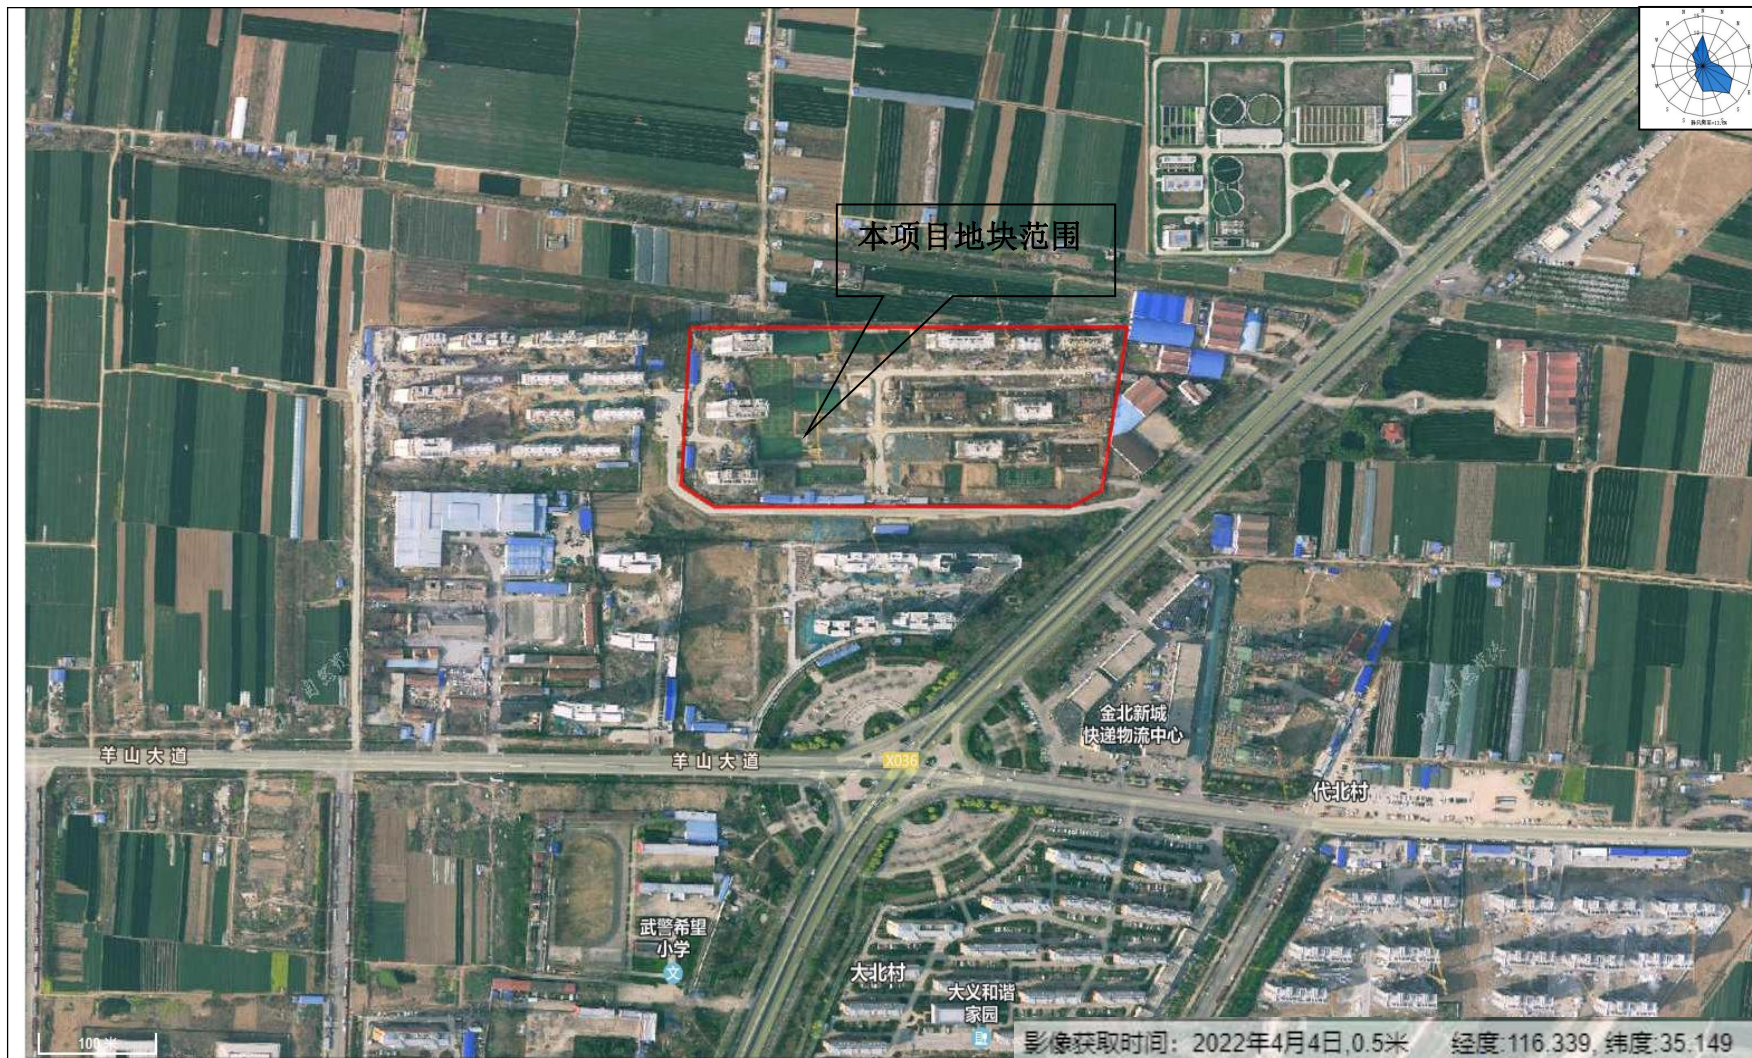
卫星影像时间: 2022年4月。地块内如意花园(东区)正在建设。

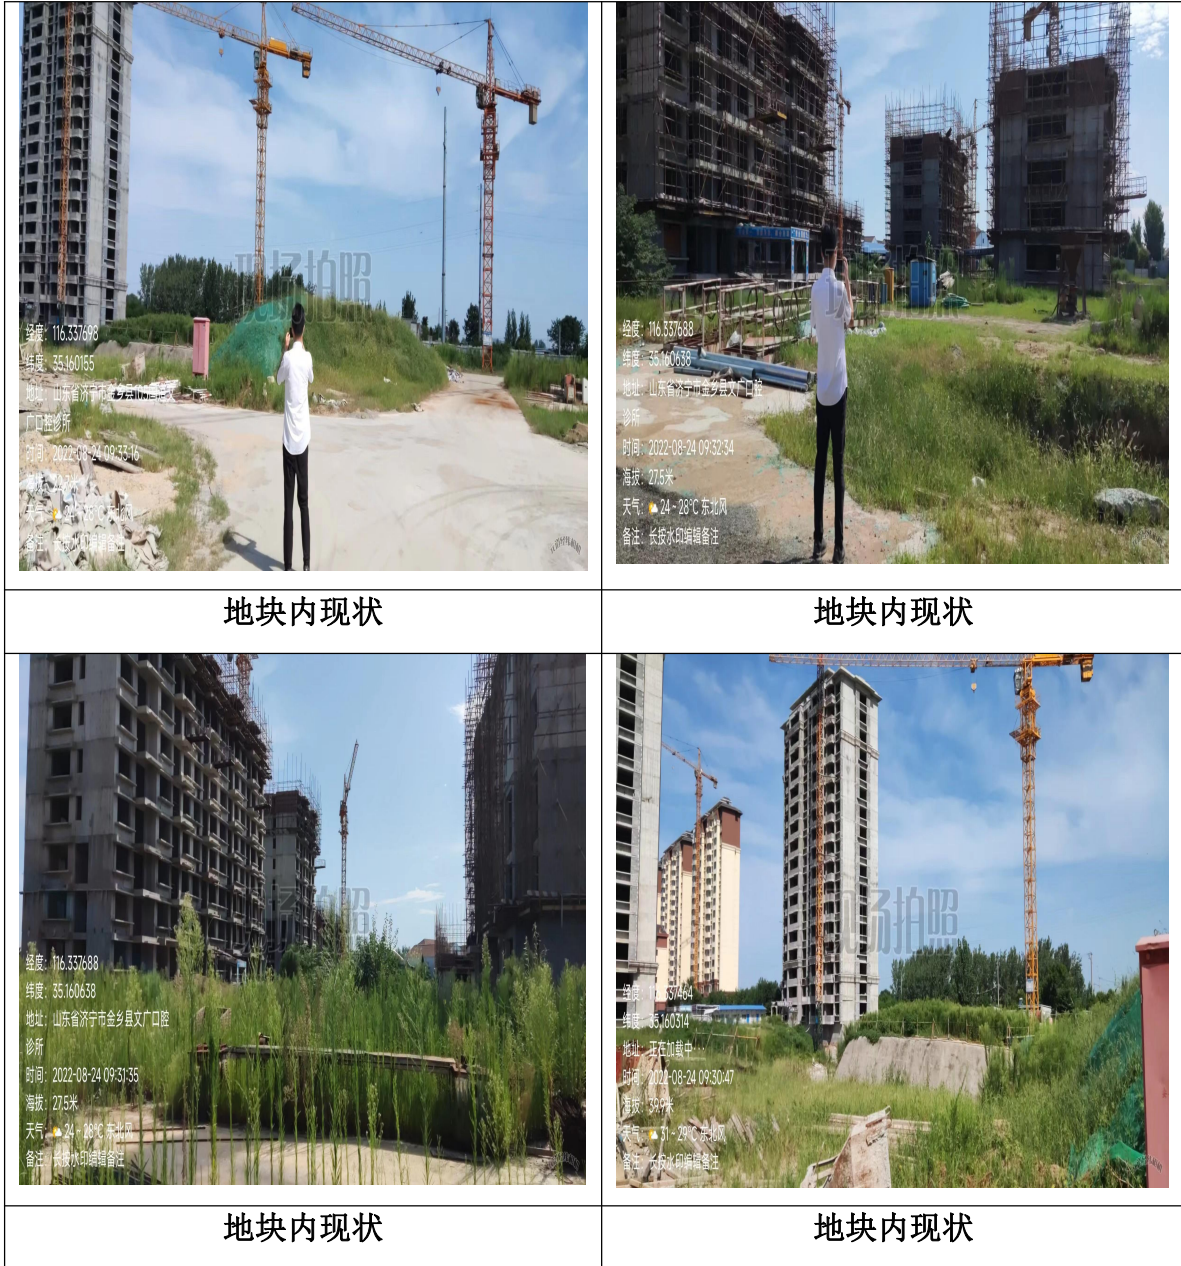
图 3-6 地块内现状现场踏勘照片

如意花园回迁安置社区建设项目地块现状为基础设施进行建设。

地块内现状现场踏勘照片见图 3-6。

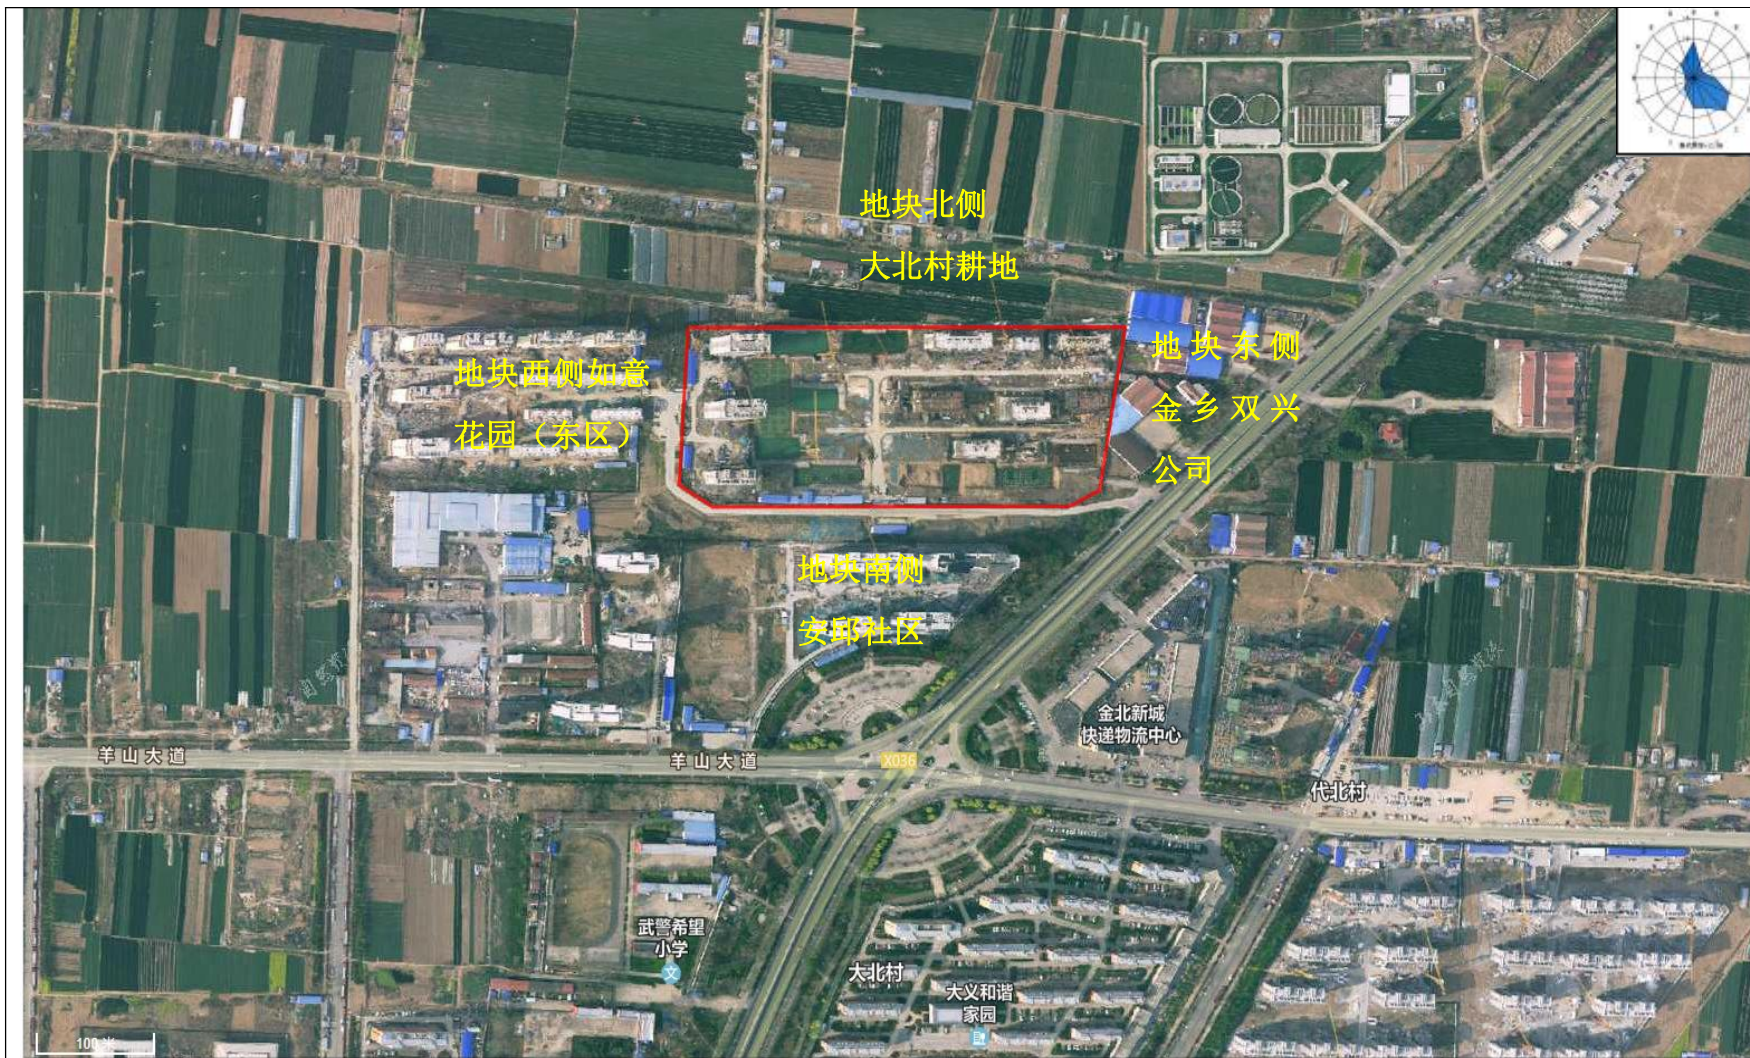
图 3-7 相邻地块现状图

如意花园回迁安置社区建设项目地块位于金乡县胡集镇大北村，地块东侧为金

乡双兴公司，地块南侧为安邱社区，地块西侧为如意花园（西区），地块北侧为大北村村耕地。

相邻地块现状图见图 3-7。

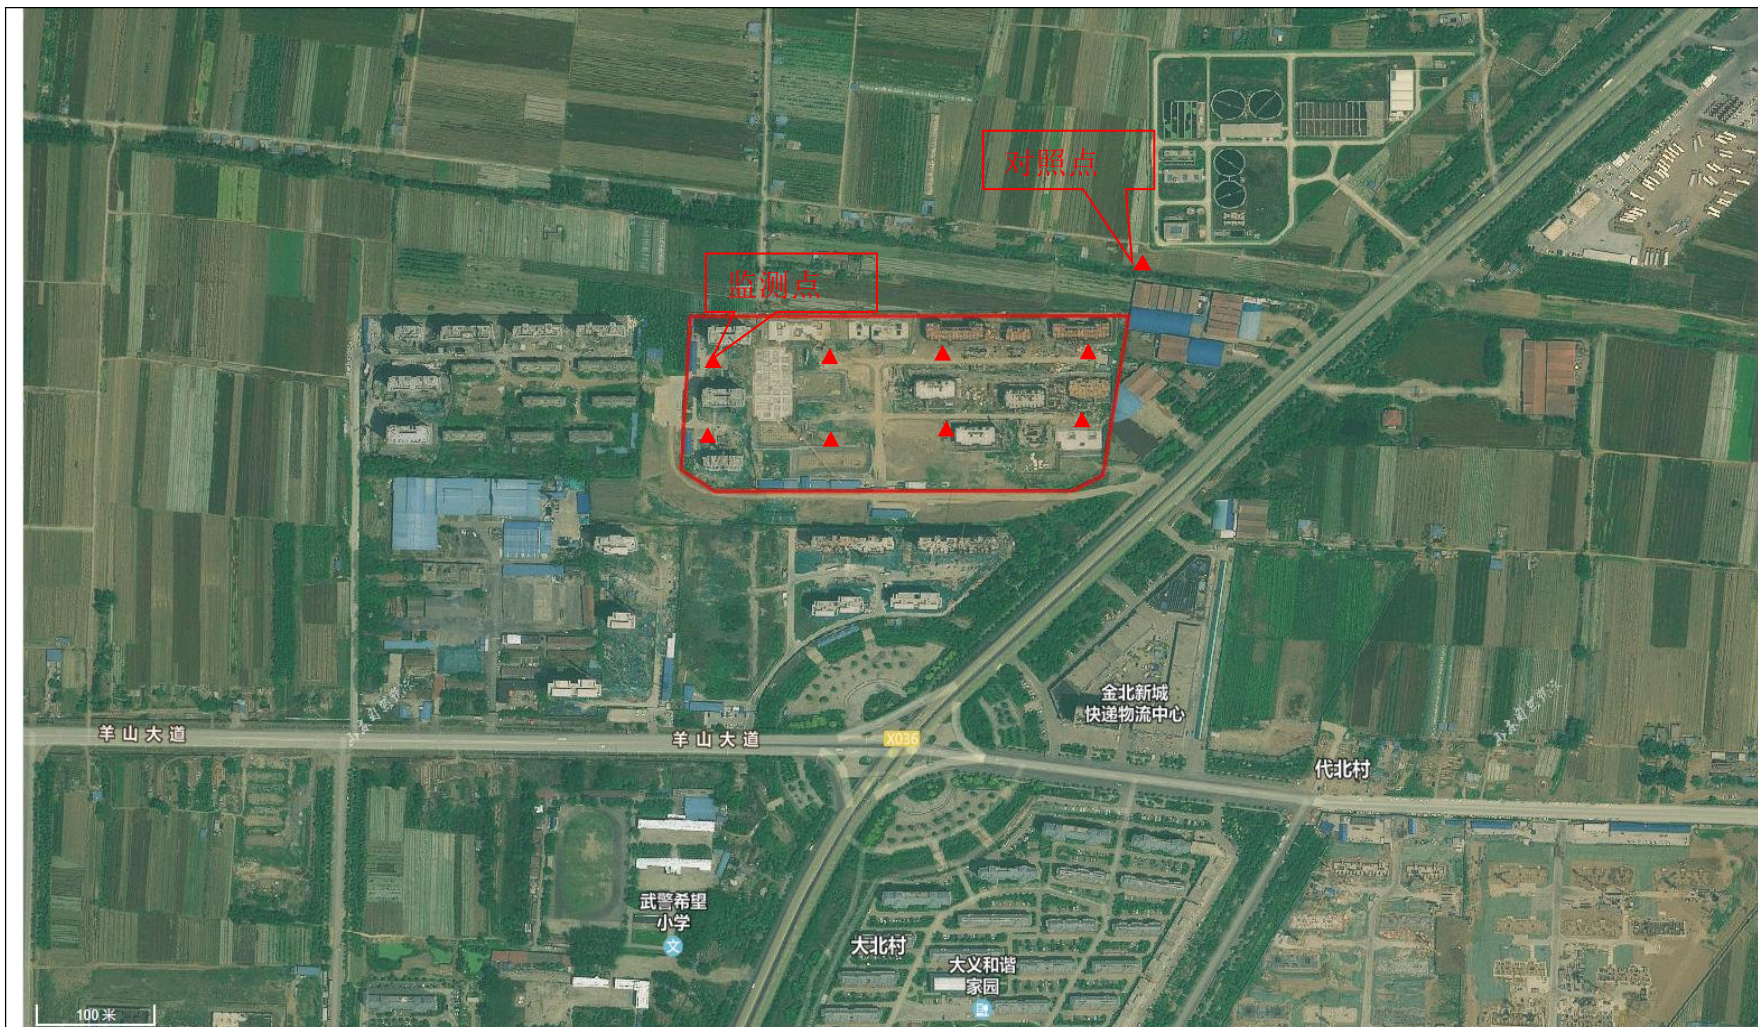
图 5-3 现场快速检测点位图

依据《建设用地土壤污染状况调查技术导则》(HJ25.1-2019)及《土壤环境监测技术规范》(HJ/T166-2004)相关要求，采用系统随机布点法进行布点监测，在地块内共布设8个土壤快筛检测点(T1#-T8#)，地块外布设1个对照点(T9#)(选在地块内土壤环境近年相对稳定的部分)。

地块现场快速检测点位见图5-3，快筛现场照片见图5-4，快速检测结果见表5-6。
