# 郓城县辅仁医院有限公司地块 土壤污染状况调查报告

委托单位:郓城县辅仁医院有限公司

编制单位: 山东国润环境科技有限公司

2023年6月

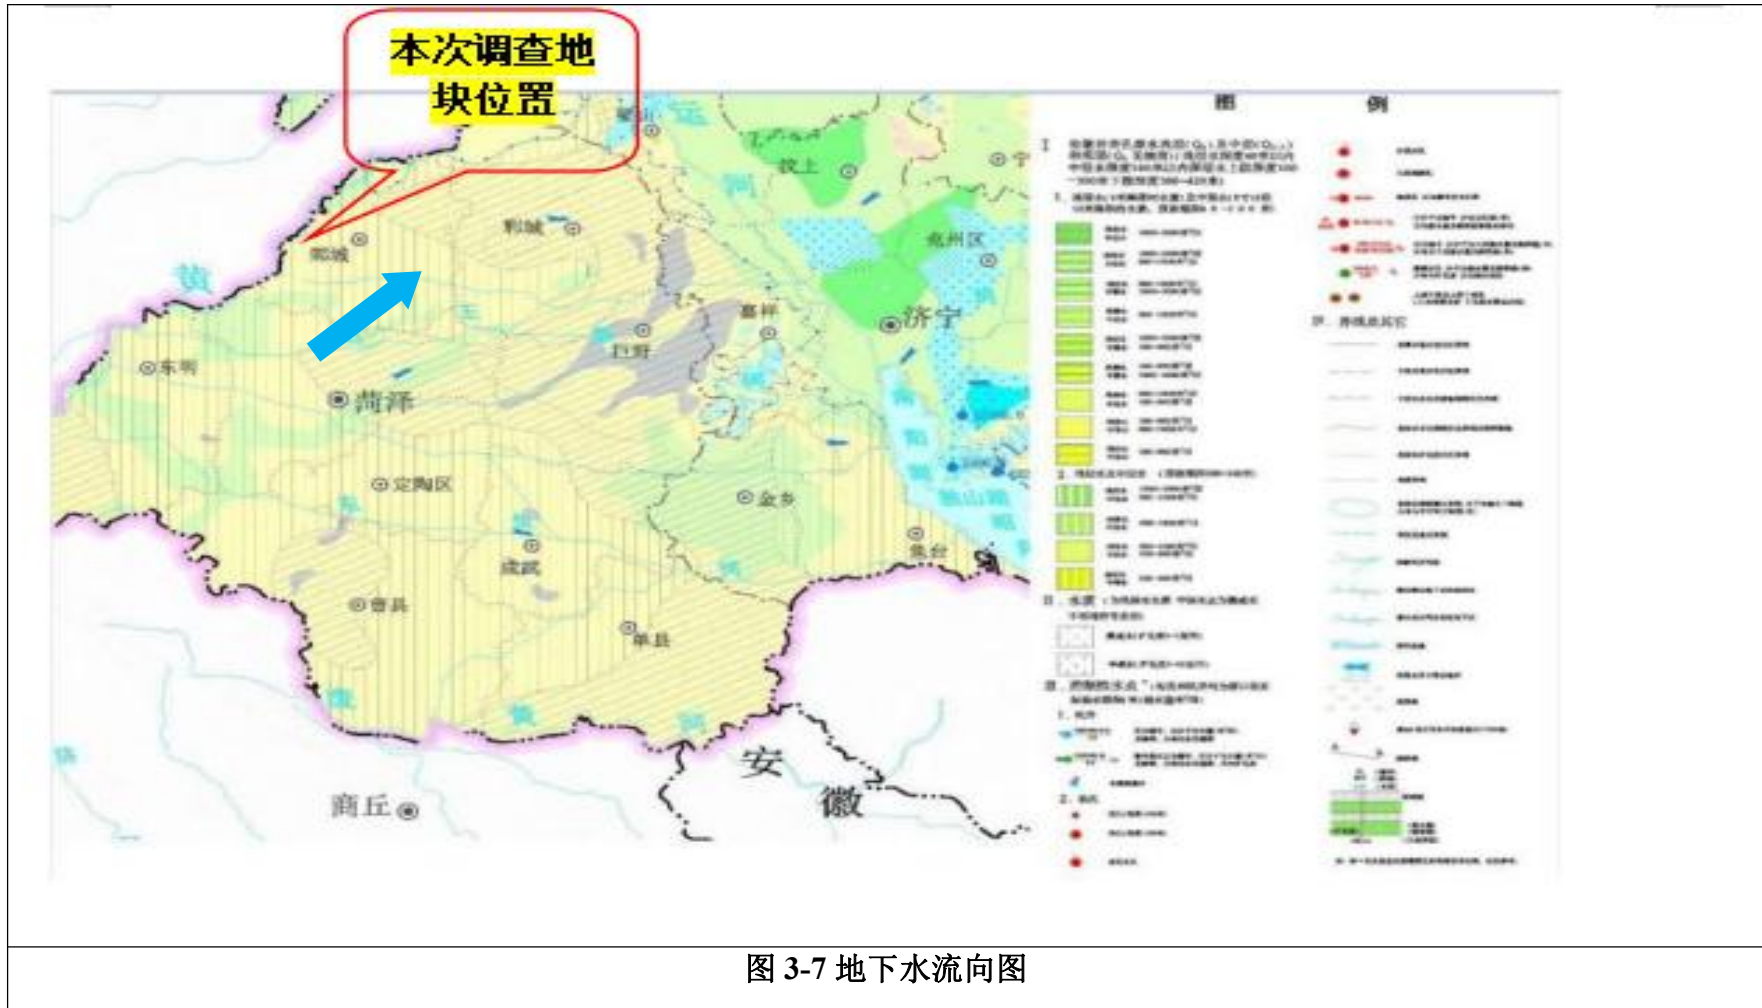
图 3-7 地下水流向图

根据区域水文地质资料，调查地块区域地下水流动方向为由西向东偏北。

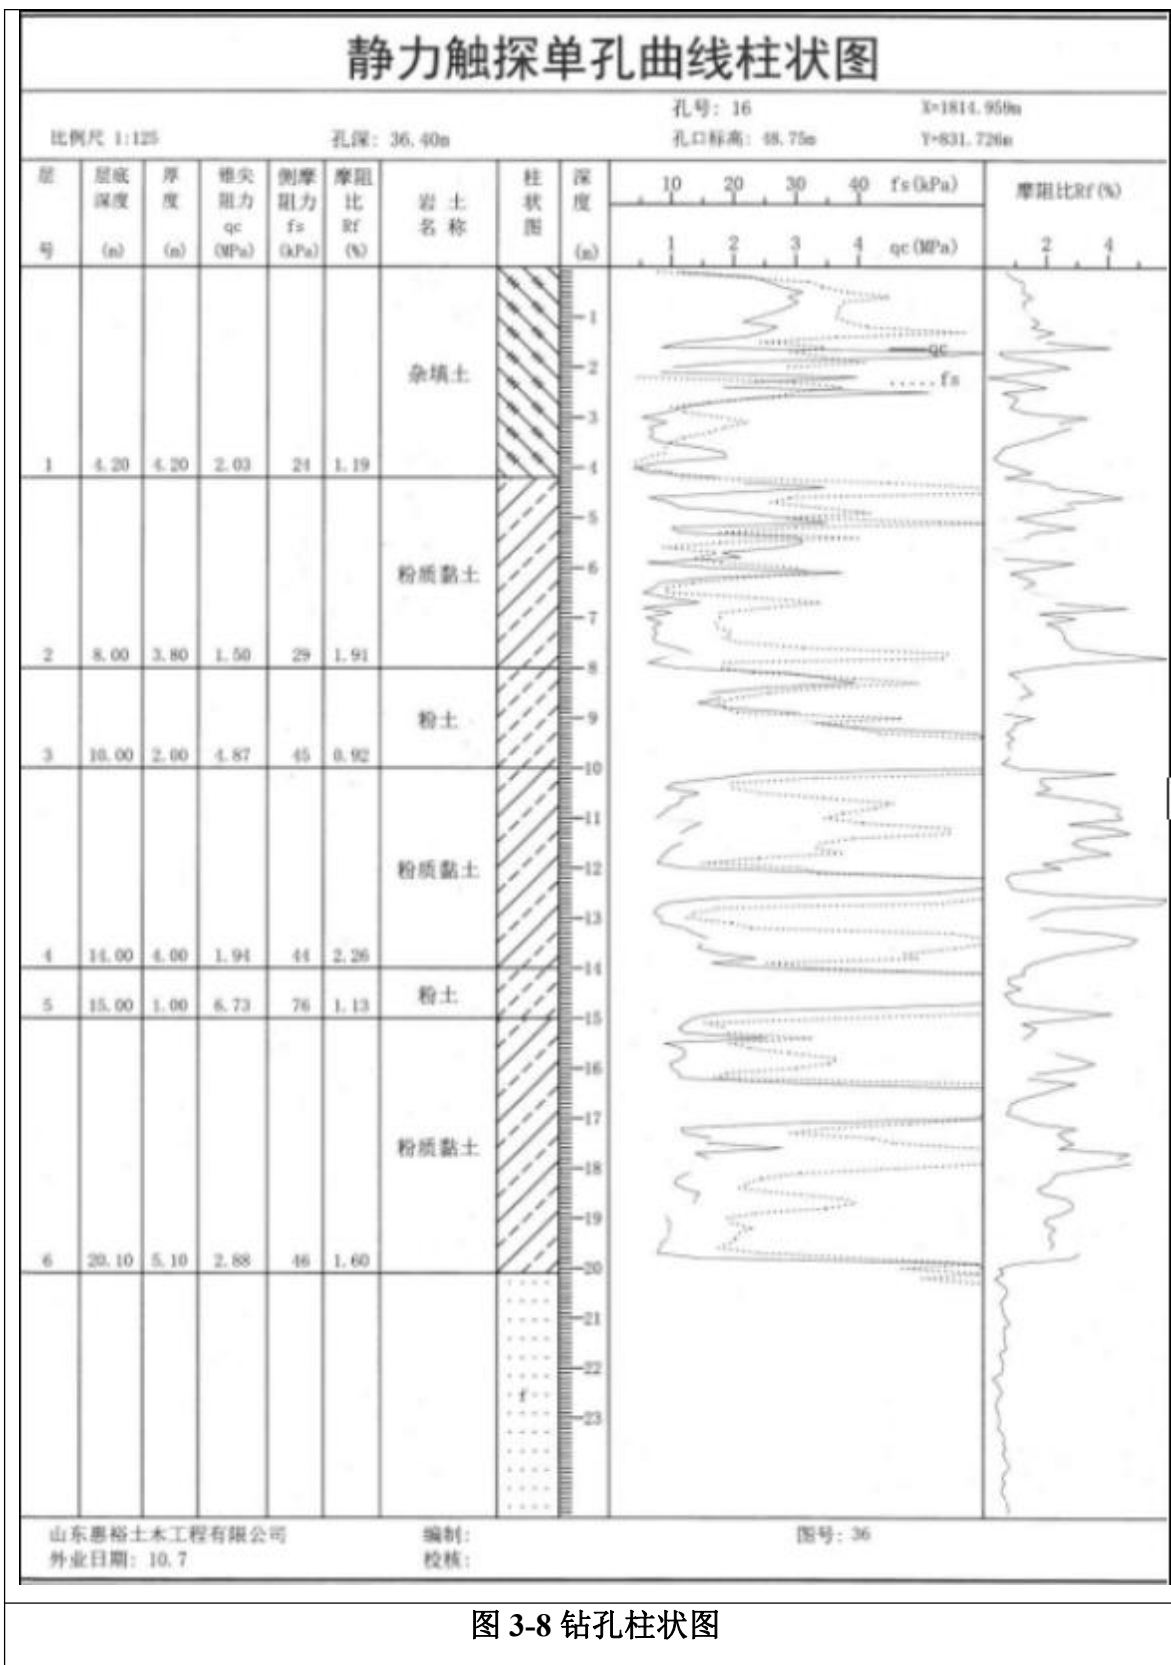
图 3-8 钻孔柱状图

本层场区内各孔均有分布，在控制深度范围内未揭穿，揭露的最大厚度4.70m。

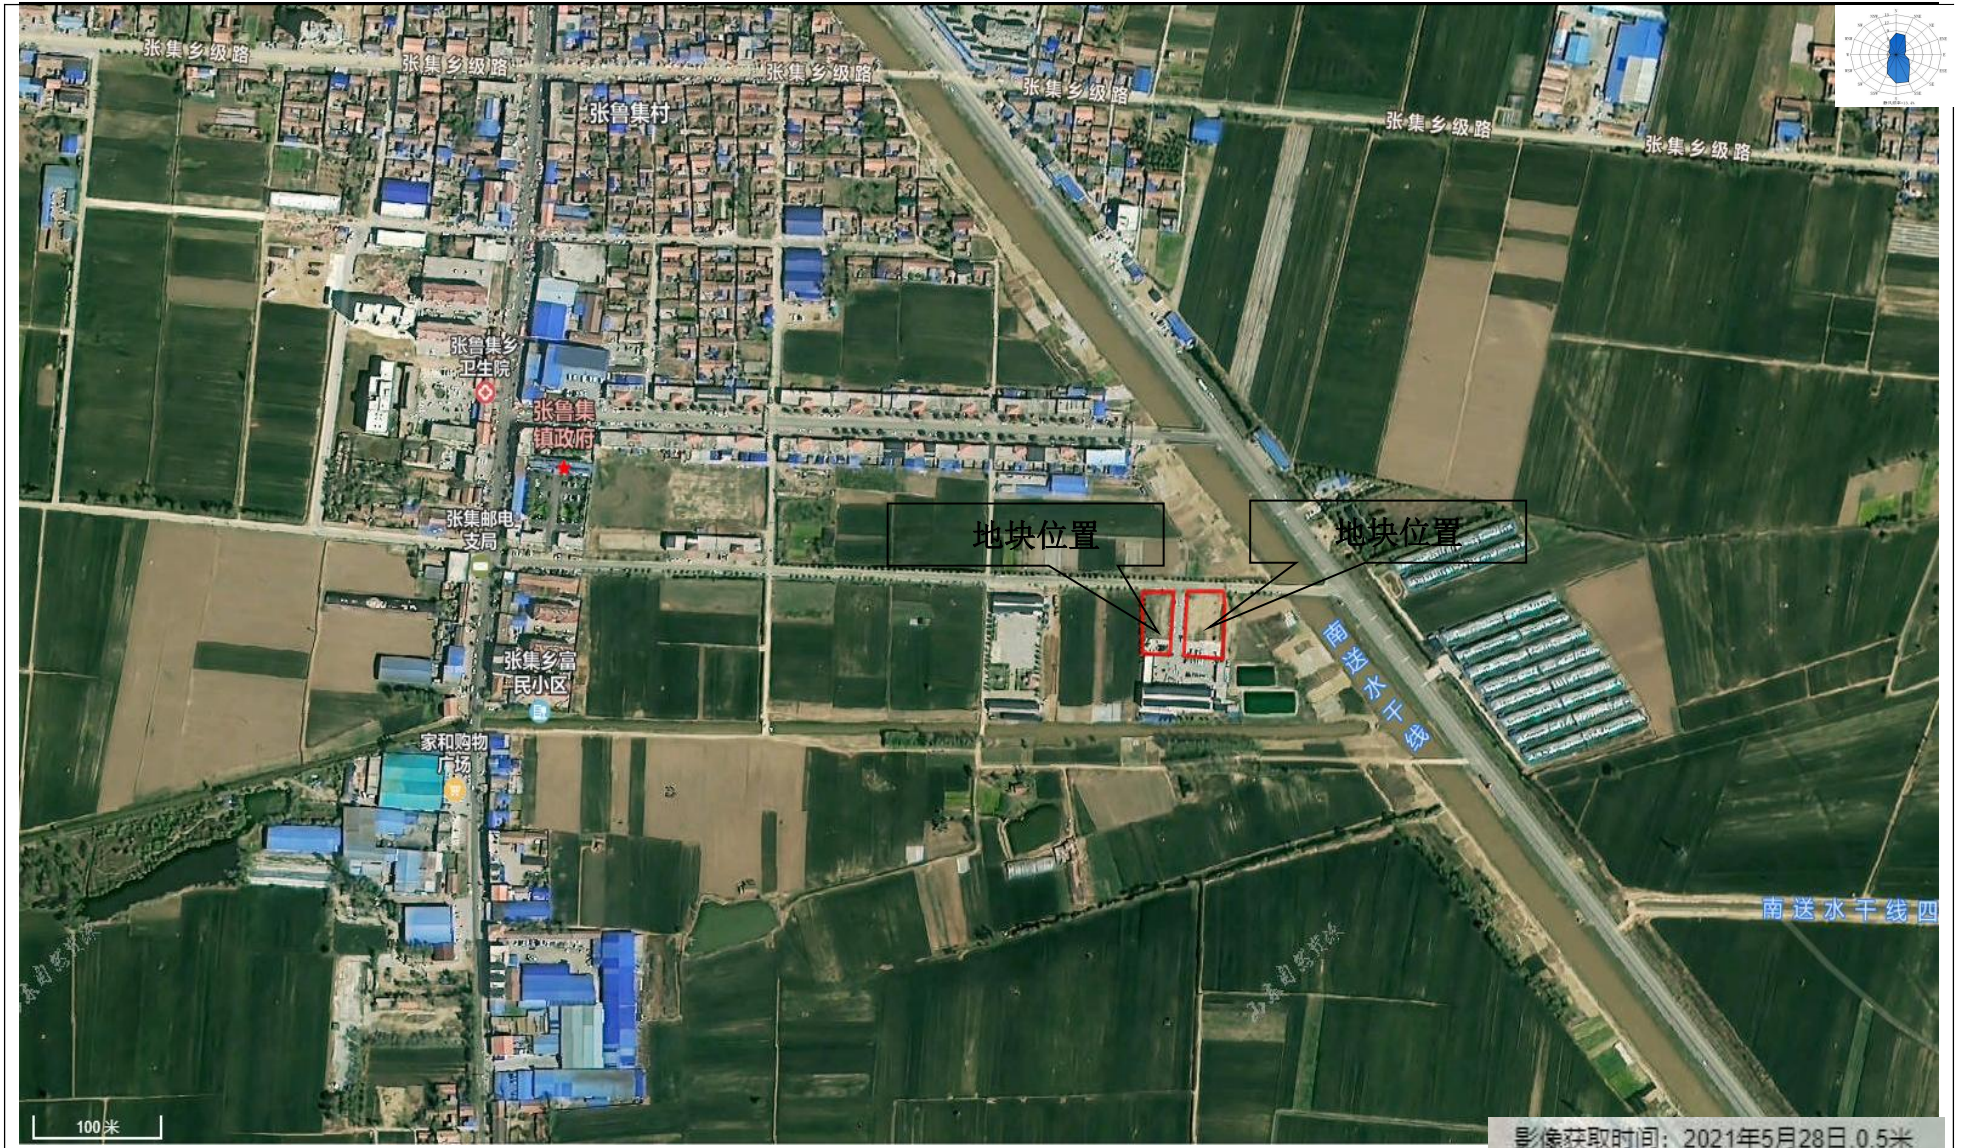
地块历史上至2019年一直为耕地，在地块内种植小麦、玉米等农作物，种植期间使用低毒、易消解的农药，种植期间使用的化肥主要以易消解的尿素、复合肥、生物肥为主，地块2019年至今地块内不在种植农作物地块闲置，2021年期间地块内南侧部分地块已硬化。2021年7月1日郓城县自然资源和规划局对地块内南侧部分区域硬化土地进行了处罚，根据郓城县自然资源和规划局出具的行政处罚决定书编号：郓自然规划【罚】字【2021】第50022号，具体见附件7。

卫星拍摄时间：2021年5月，地块内种植农作物已清理，地块内南侧部分硬化。

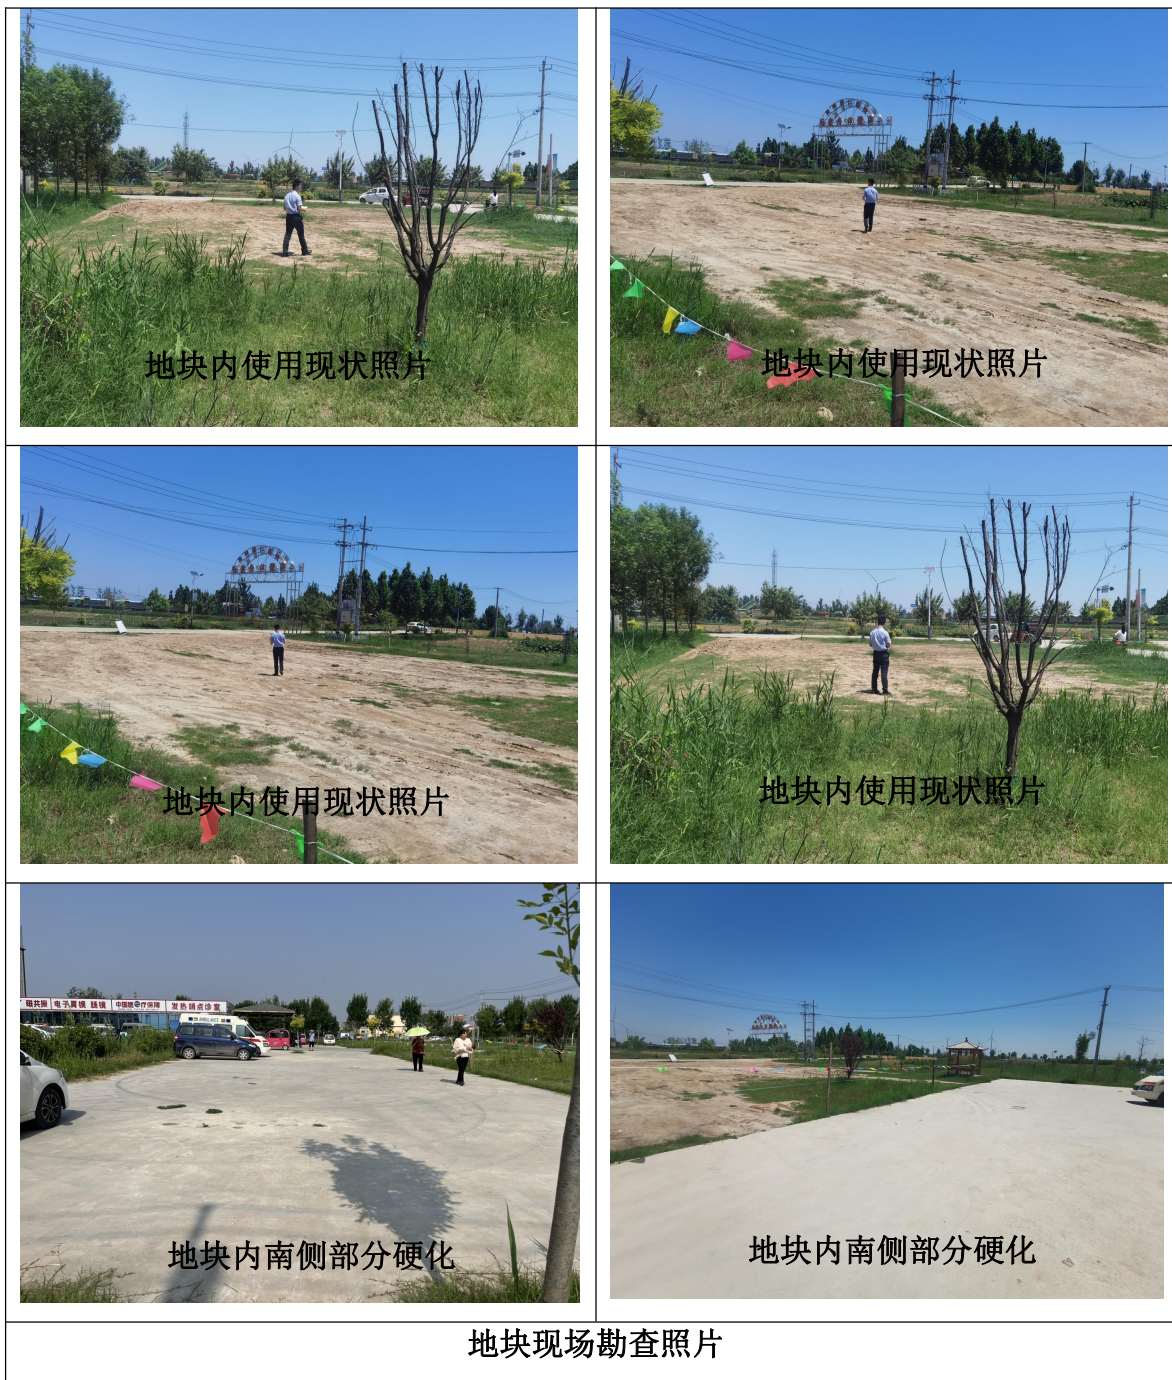
郓城县辅仁医院有限公司地块现状为种植农作物目前农作物已清理干净。地块内使用现状现场照片见图 3-11。

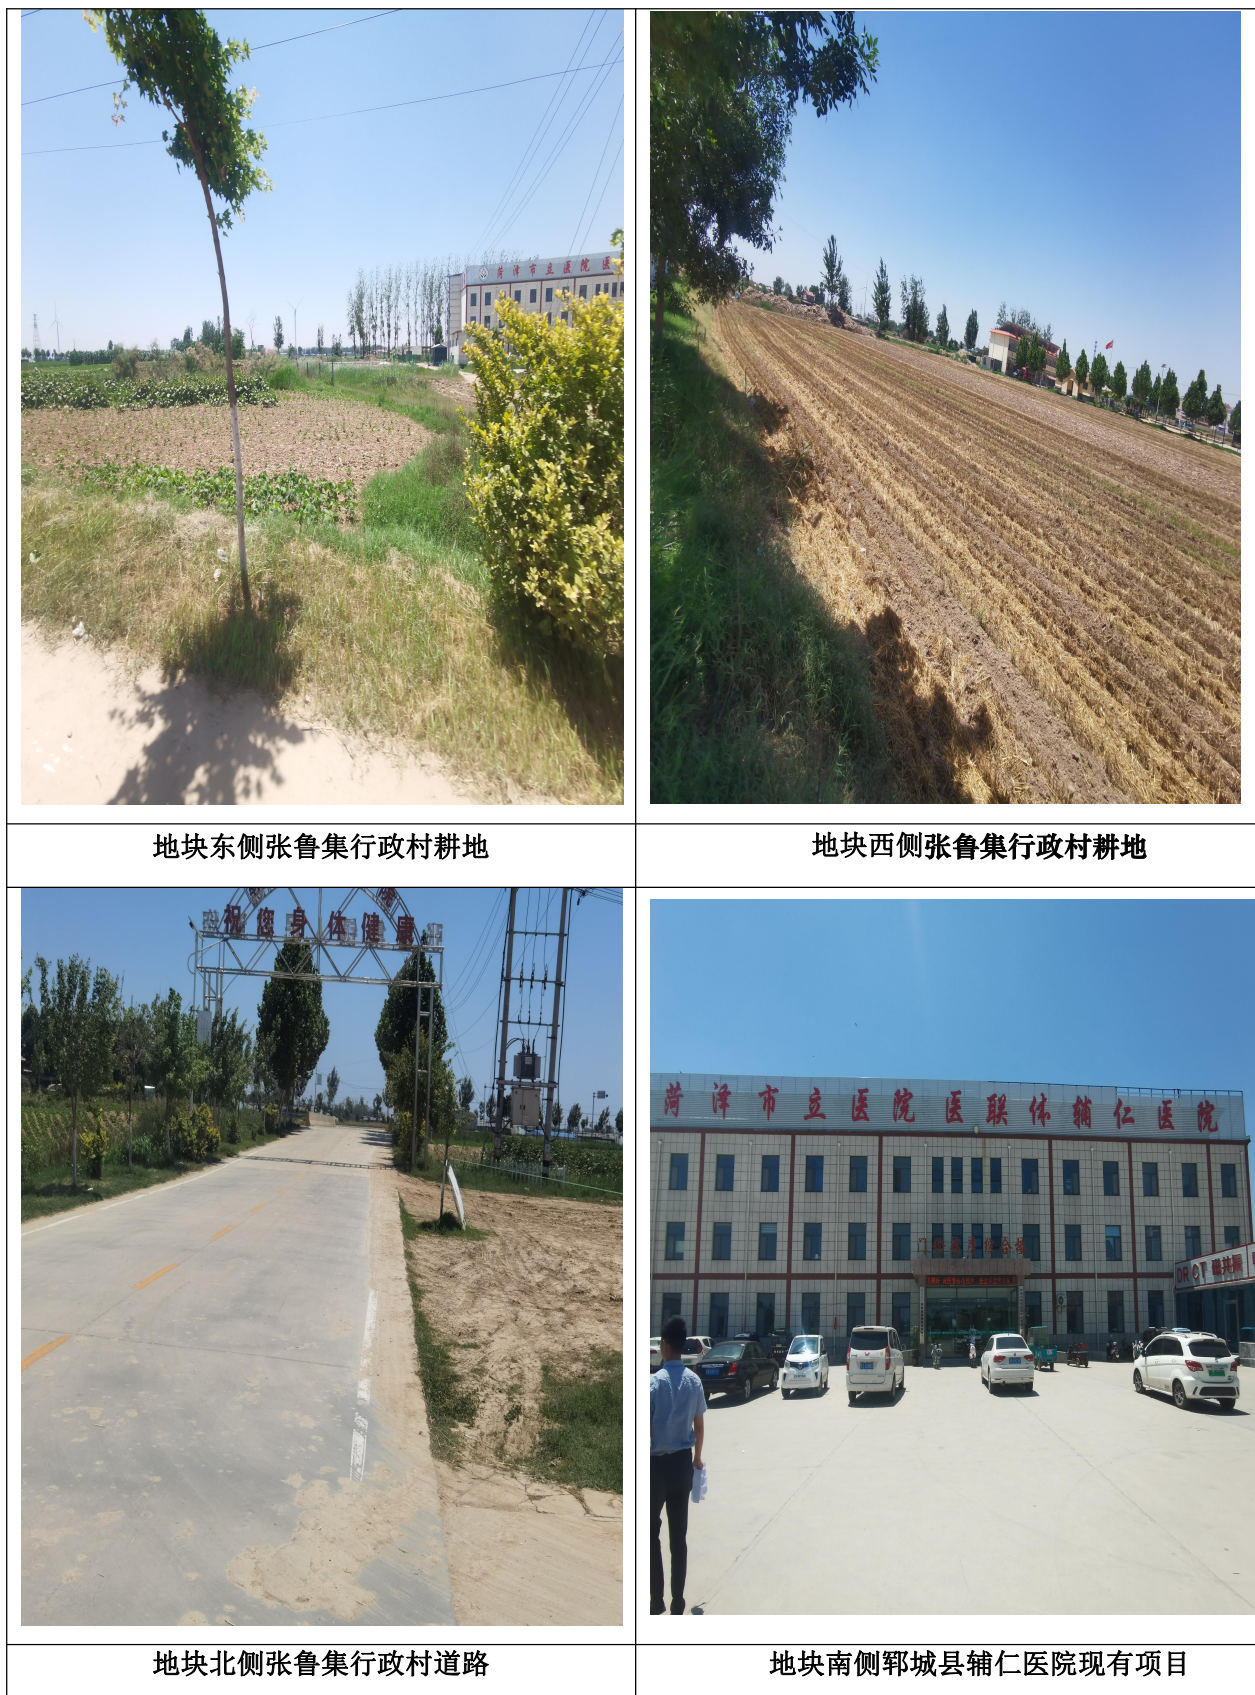
图 5-1 现场踏勘照片

（2）地块历史上至2019年一直为耕地，在地块内种植小麦、玉米等农作物，种植期间使用低毒、易消解的农药，种植期间使用的化肥主要以易消解的尿素、复合肥、生物肥为主，地块2019年至今地块内不在种植农作物地块闲置，2021年期间地块内南侧部分地块已硬化。2021年7月1日郓城县自然资源和规划局对地块内南侧部分区域硬化土地进行了处罚，根据郓城县自然资源和规划局出具的行政处罚决定书编号：郓自然规划【罚】字【2021】第50022号，具体见附件7。

- 1、现场踏勘过程中未发现周边有化工、医药重污染企业生产的历史；
- 2、通过调查地块没有受到农药、化肥、灌溉、重金属的污染；
- 3、地块在建设过程中地块内潜在污染物可能为后期在建设过程中车辆机油泄漏或者机械润滑油泄漏对地块内的地下水和土壤产生污染。后期建设过程中，项目施工方应择优选择施工队伍，及时对施工机械进行检查、维护、保养，避免机械在施工过程中损坏对地块内地下水和土壤环境造成影响；
- 4、现场踏勘同时进行快筛检测，通过分析快筛检测数据，数据均无异常。

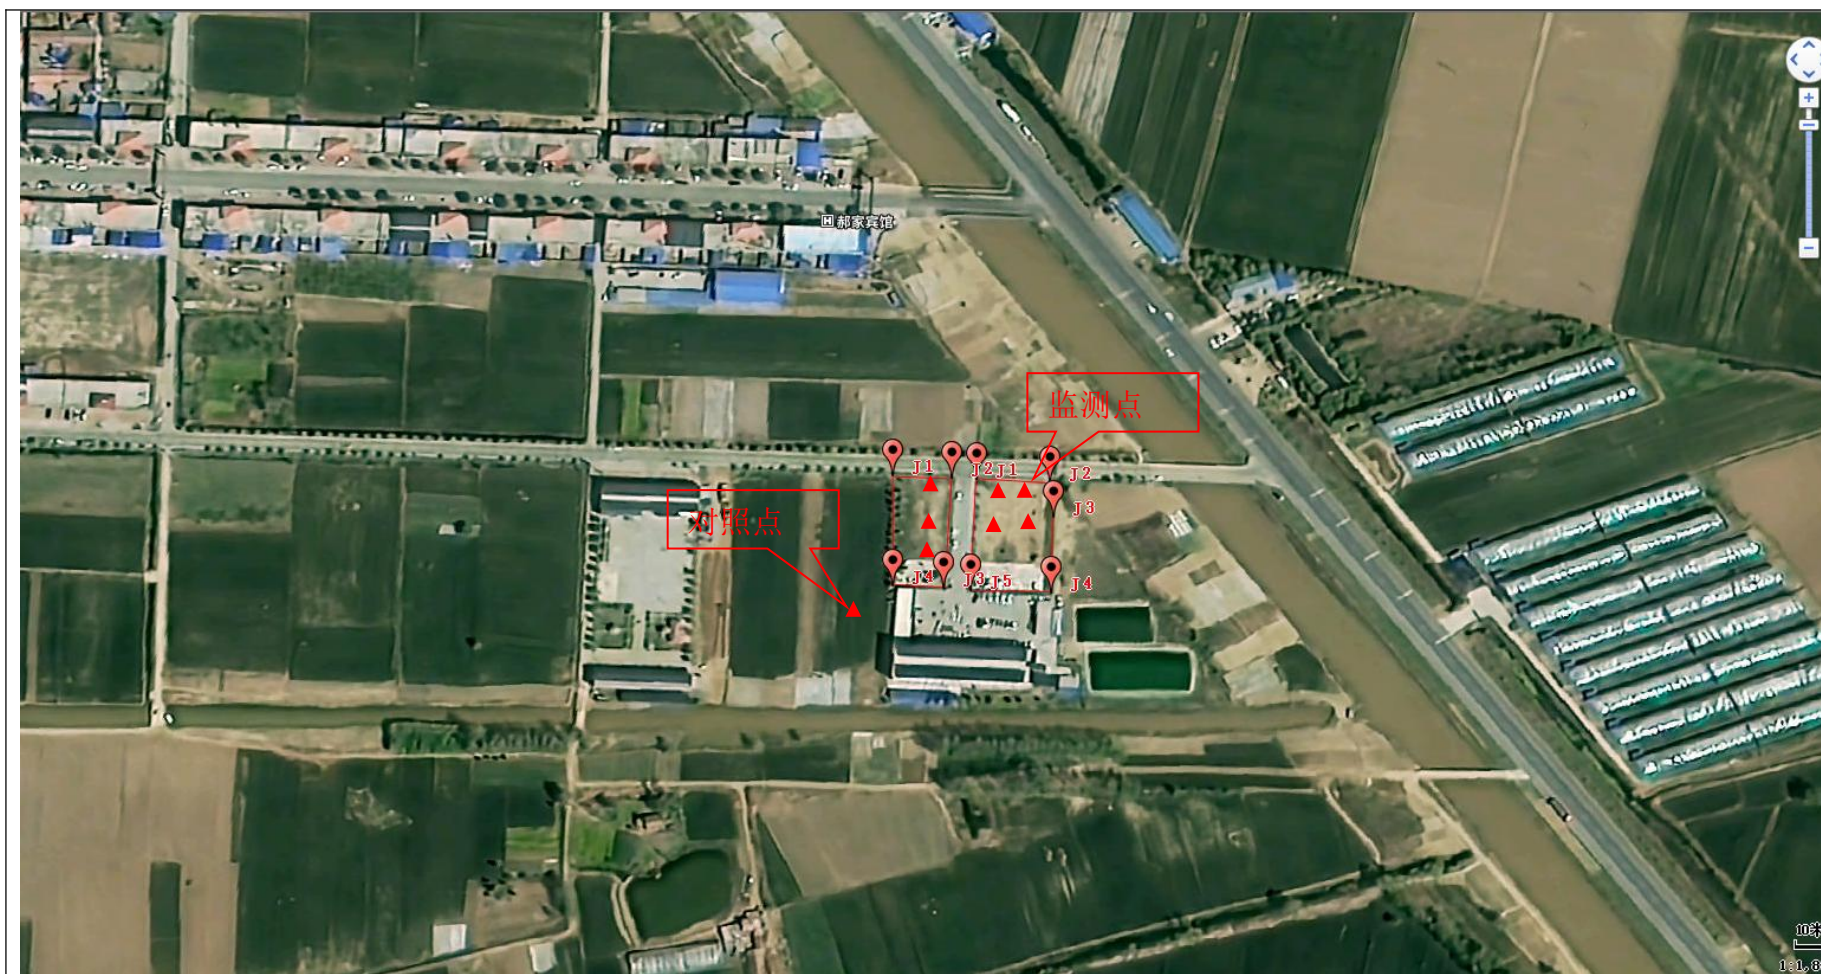
图 5-2 地块土壤快速检测点位布设图

本次快速检测使用的PID型号即为便携式VOC光离子检测仪DZB-718L-A，用于快速检测土壤中总挥发性有机物，最低检测限为0.001ppm；XRF型号即为手持式光谱分析仪Trucx700，用于快速检测土壤中重金属因子，各个重金属元素的最低检测限见原始记录单。

地块土壤快速检测点位布设图见图5-2，快筛现场照片见图5-3，快速检测结果见表5-6。
