金乡中奥运动城项目地块 土壤污染状况调查报告

编制单位：山东国润环境科技有限公司

2023年7月

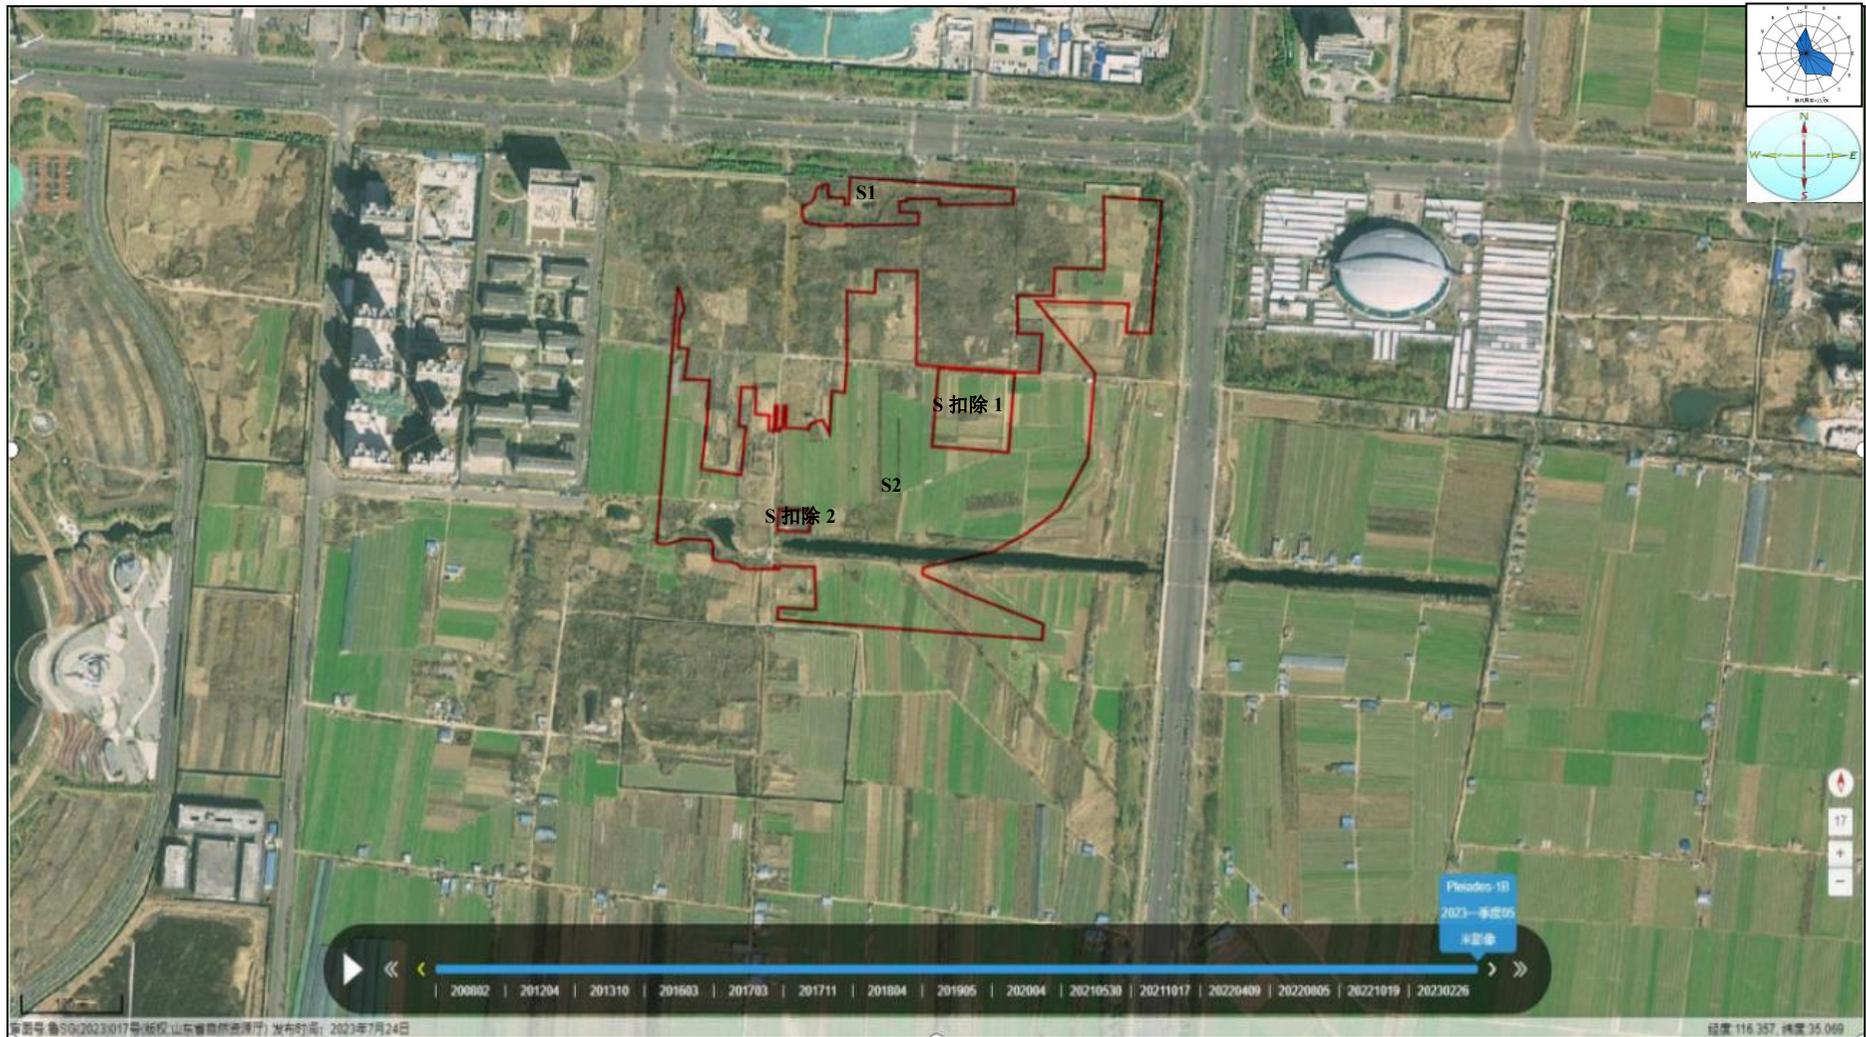
图 2-3 地块内现状及拐点坐标图

金乡中奥运动城项目位于济宁市金乡县高河街道周大庙村，地块东侧为奥体大道，地块南侧为周大庙村耕地，地块西侧为周大庙村耕地，地块北侧为开元大道，地块位置图见图 2-1，地块范围勘测定界图见图 2-2，地块内现状及拐点坐标图见图 2-3，地块 CGCS 2000 坐标表见表 2-1。

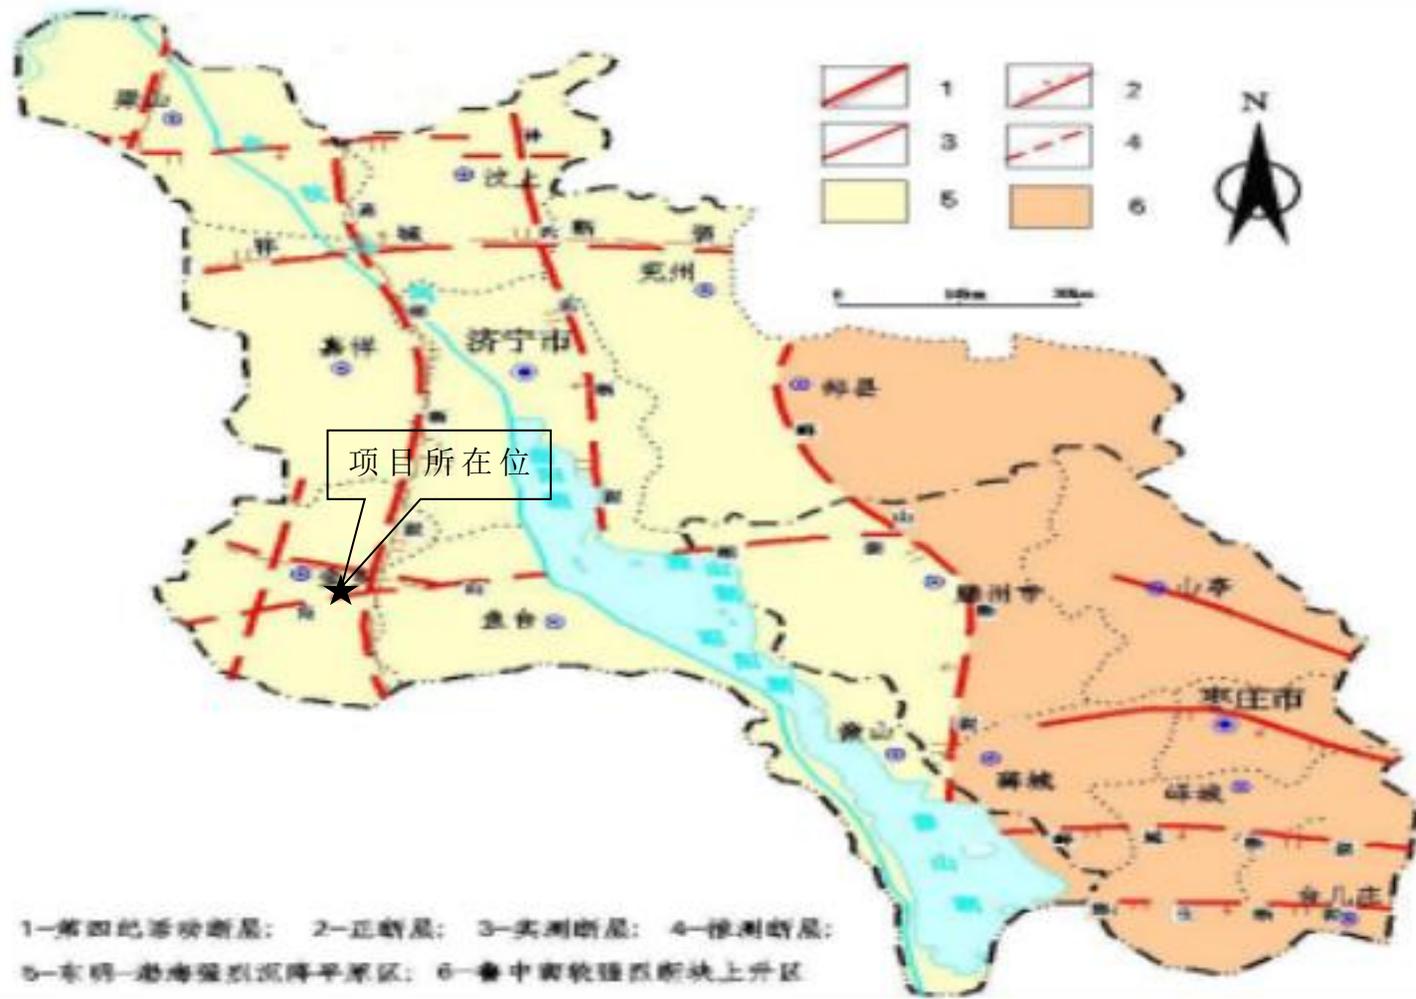
图 3-3 区域地质构造简图

鲁西南块陷在大地构造上位于华北地台山东台背斜鲁西块陷的南缘，并处于昆仑~秦岭东西纬向构造带的东延北分支和新华夏系第二沉降带的复合端。四周被两组断层所控制，即北南二界为近东西向延展的汶泗断层、单县断层；西东二界为近南北向延展的聊考断层和峰山断层。在此块陷内发育了一系列断裂：北北东~近南北向正断层组，北东东~近东西向正断层组。由于上述两组断层共同存在，使整个区域形成类似棋盘格状的构造格局。东西向断层形成较早，多被形成较晚的近南北向断层所切割。

项目所在地大地构造上位于鲁西南块陷的南部，北靠嘉祥地垒，东邻济宁地垒，西与巨野向斜相隔，甫接单县地堑与龙王庙地垒相望。鲁西南块陷区在中新生代时，由于受燕山期和喜山期构造运动的影响，形成了方向不同、规模不等的断裂以及受断裂影响而产生的一系列断陷盆地。从总体上看，该区断裂具高角度、等距离以及多期活动等特点，从剖面上则表现为阶梯状，自北向南，菏泽断层、鳧山断层、金乡断层等将该区切割成一系列阶梯状断陷，地层层序表现为由老到新；由东向西也同样被切割成一系列的地堑、地垒。近东西向和近南北向的两组断裂，控制了鲁西南的构造格局。

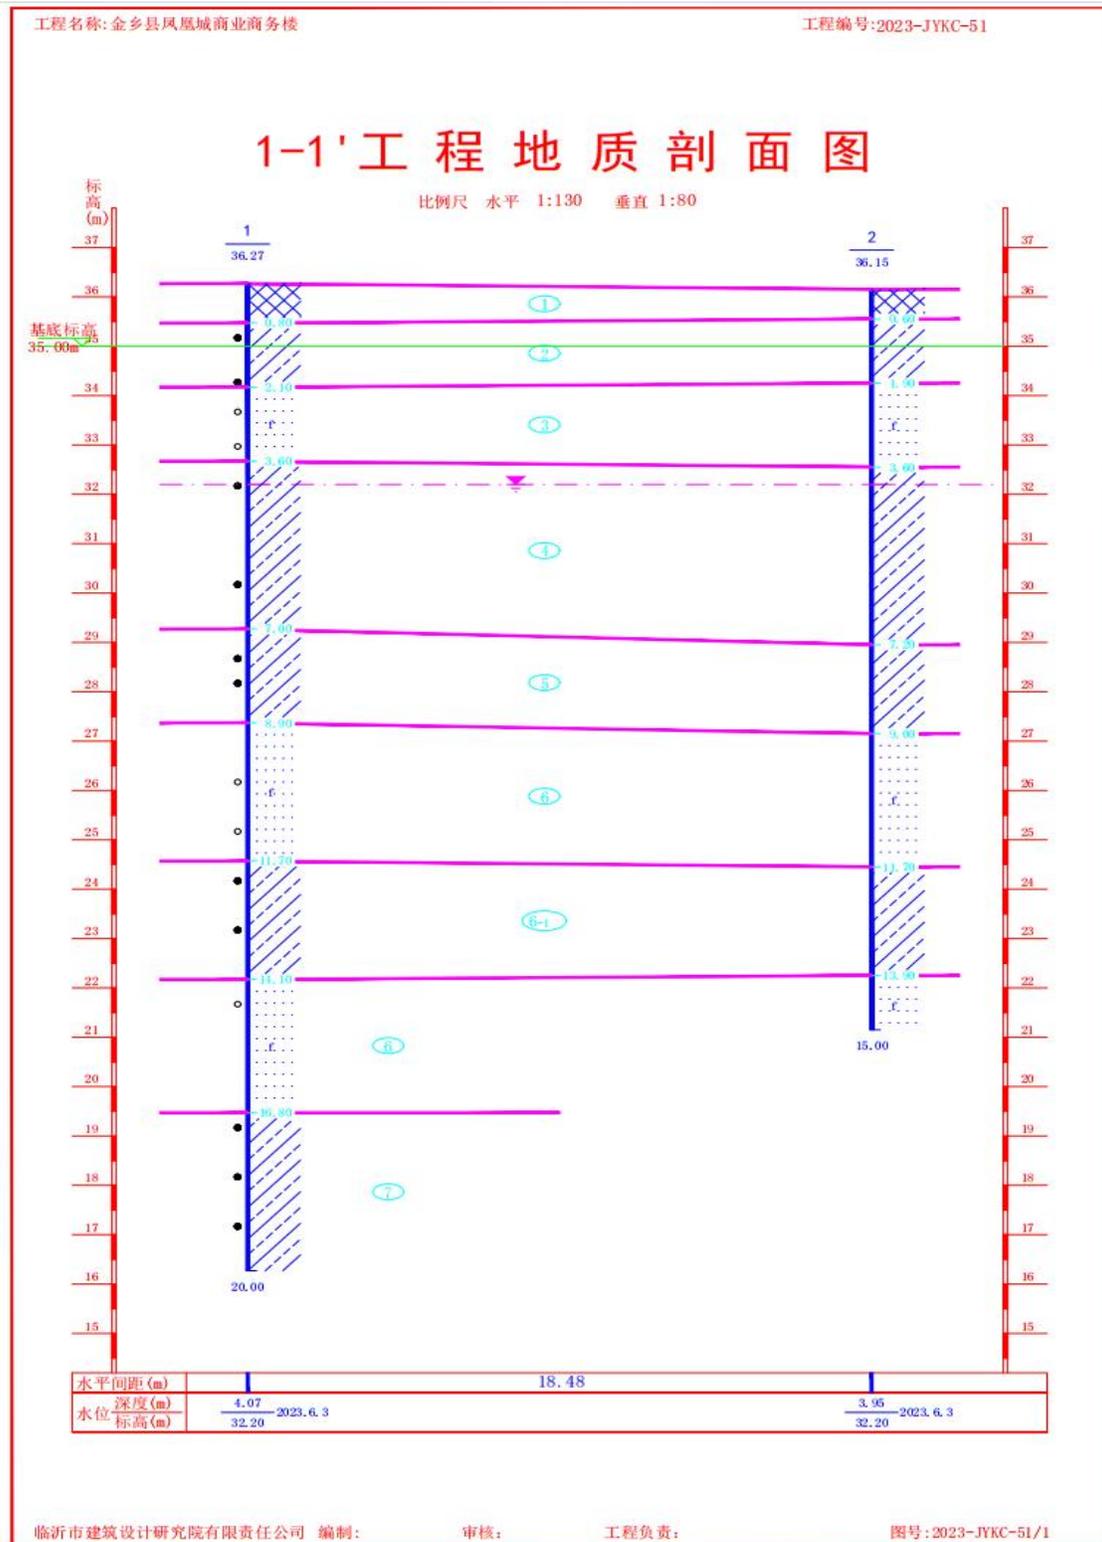
钻孔柱状图

项目地块岩土工程勘察地质剖面图见图3-3，钻孔柱状图见图3-4。

工程名称		金乡县凤凰城商业商务楼				工程编号		2023-JYKC-51			
孔号	1		坐	X=0600751.677m		钻孔直径	110		稳定水位深度	4.07m	
孔口标高	36.27m		标	Y=437271.944m		初见水位深度			测量日期	2023.6.3	
柱状图	层号	层底标高 (m)	层顶标高 (m)	层厚度 (m)	柱状图 1:100	地质层描述	标高深度 (m)	备注	附注		
	1	35.47	0.00	0.80		素填土:灰褐色,松散~稍密,稍湿,以粉细土和粉土为主,含少量碎屑、碎石等,结构紊乱,土质不均匀。					
	2	34.17	2.10	1.30		粉质黏土:棕红色,软塑,含铁质氧化物,稍有光泽,无摇震反应,塑性及干湿度中等,局部夹薄层粉土,土质不均匀。					
	3	32.67	3.60	1.50		粉砂:褐黄色,稍密,湿,局部粉质较重。 Cu=2.21, Cc=0.71, 颗粒级配不良,成份以石英、长石为主,含云母及少量褐色矿物,局部夹薄层粉质黏土,土质不均匀。					
	4	29.27	7.00	3.40		粉质黏土:灰褐色,软塑,含铁质氧化物,稍有光泽,无摇震反应,塑性及干湿度中等,局部夹薄层粉土,土质不均匀。					
	5	27.37	8.90	1.90		粉质黏土:灰黄色,可塑,含铁质氧化物,含少量细粒铁石,铁石含量约为3.0%左右, d=10-30um,稍有光泽,无摇震反应,干湿度及塑性中等,局部夹薄层粉土,土质不均匀。					
	6	24.57	14.70	2.80		粉砂:黄褐色,中密,微湿,局部粉质较重。 Cu=2.21, Cc=0.73, 颗粒级配不良,成份以石英、长石为主,含云母及少量褐色矿物,局部夹薄层粉质黏土,土质不均匀。					
	7	22.17	14.10	2.10		粉质黏土:黄褐色,可塑,含铁质氧化物,稍有光泽,无摇震反应,干湿度及塑性中等,局部夹薄层粉土,土质不均匀。					
	8	19.47	16.00	2.70		粉砂:黄褐色,中密,微湿,局部粉质较重。 Cu=2.21, Cc=0.73, 颗粒级配不良,成份以石英、长石为主,含云母及少量褐色矿物,局部夹薄层粉质黏土,土质不均匀。

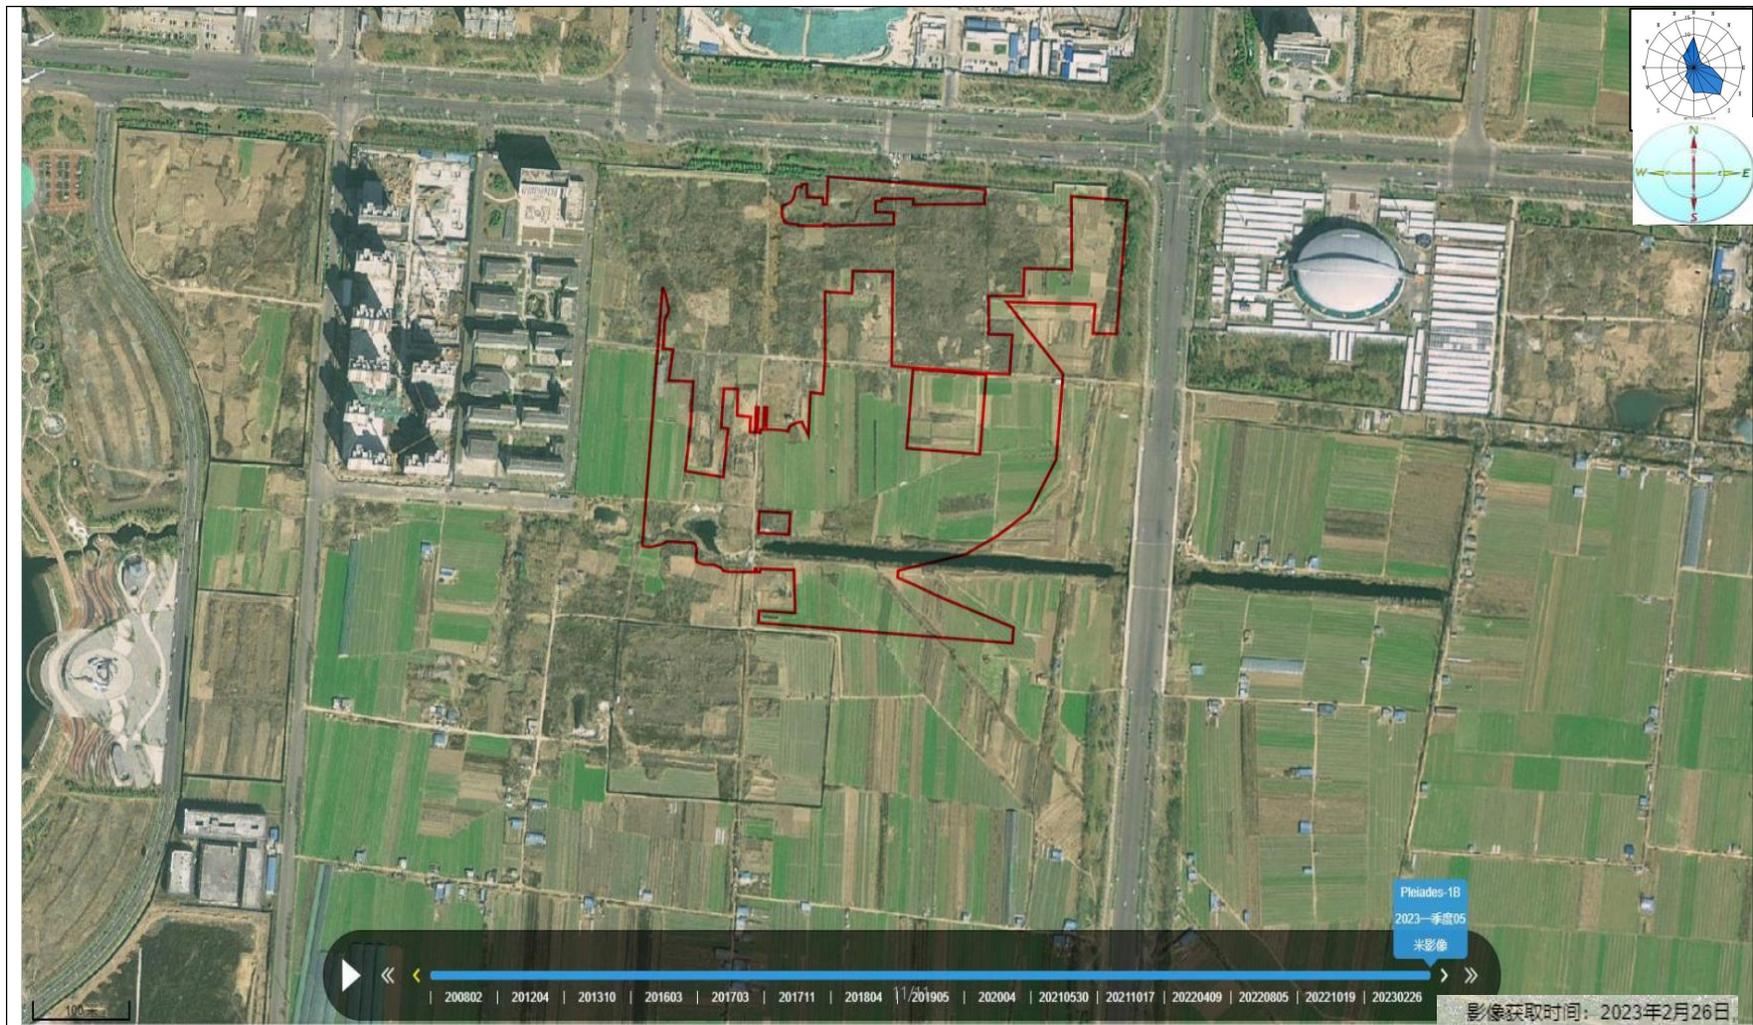
星影像时间：2023年2月，地块内种植小麦、玉米、大豆，地块内存在坑塘，地块内无变化，城镇发展中。

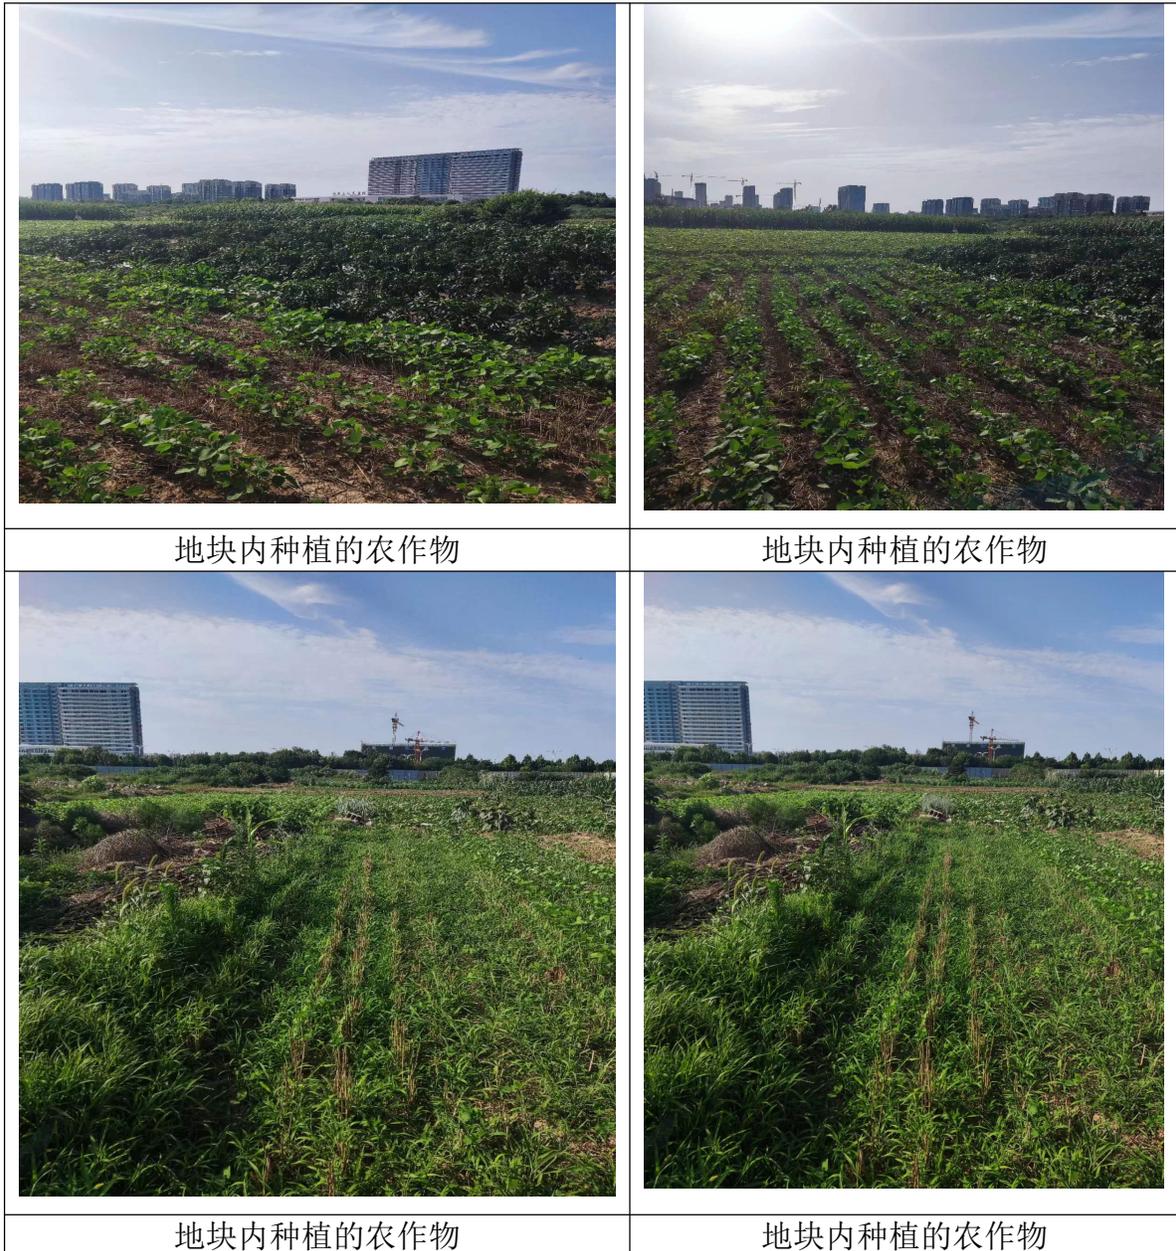
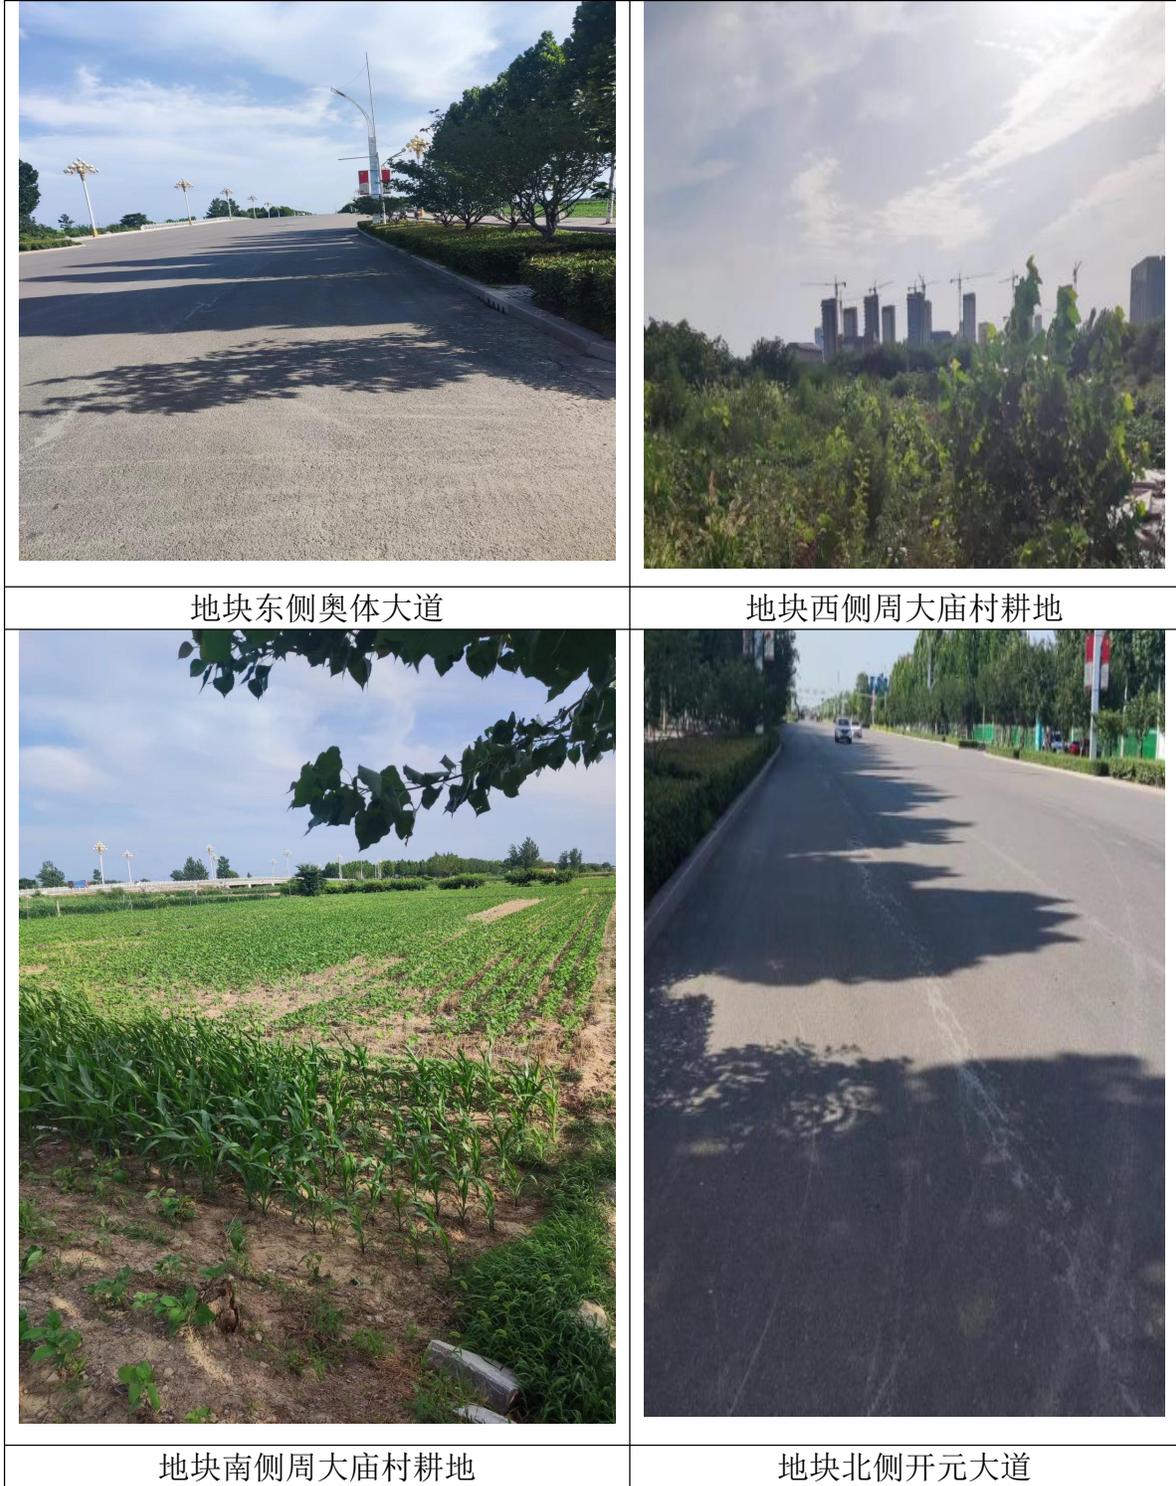
图 3-6 地块内现状现场踏勘照片

根据现场勘查情况，金乡中奥运动城项目现状为闲置空地，地块使用现状如下。地块内现状现场踏勘照片见图 3-6。

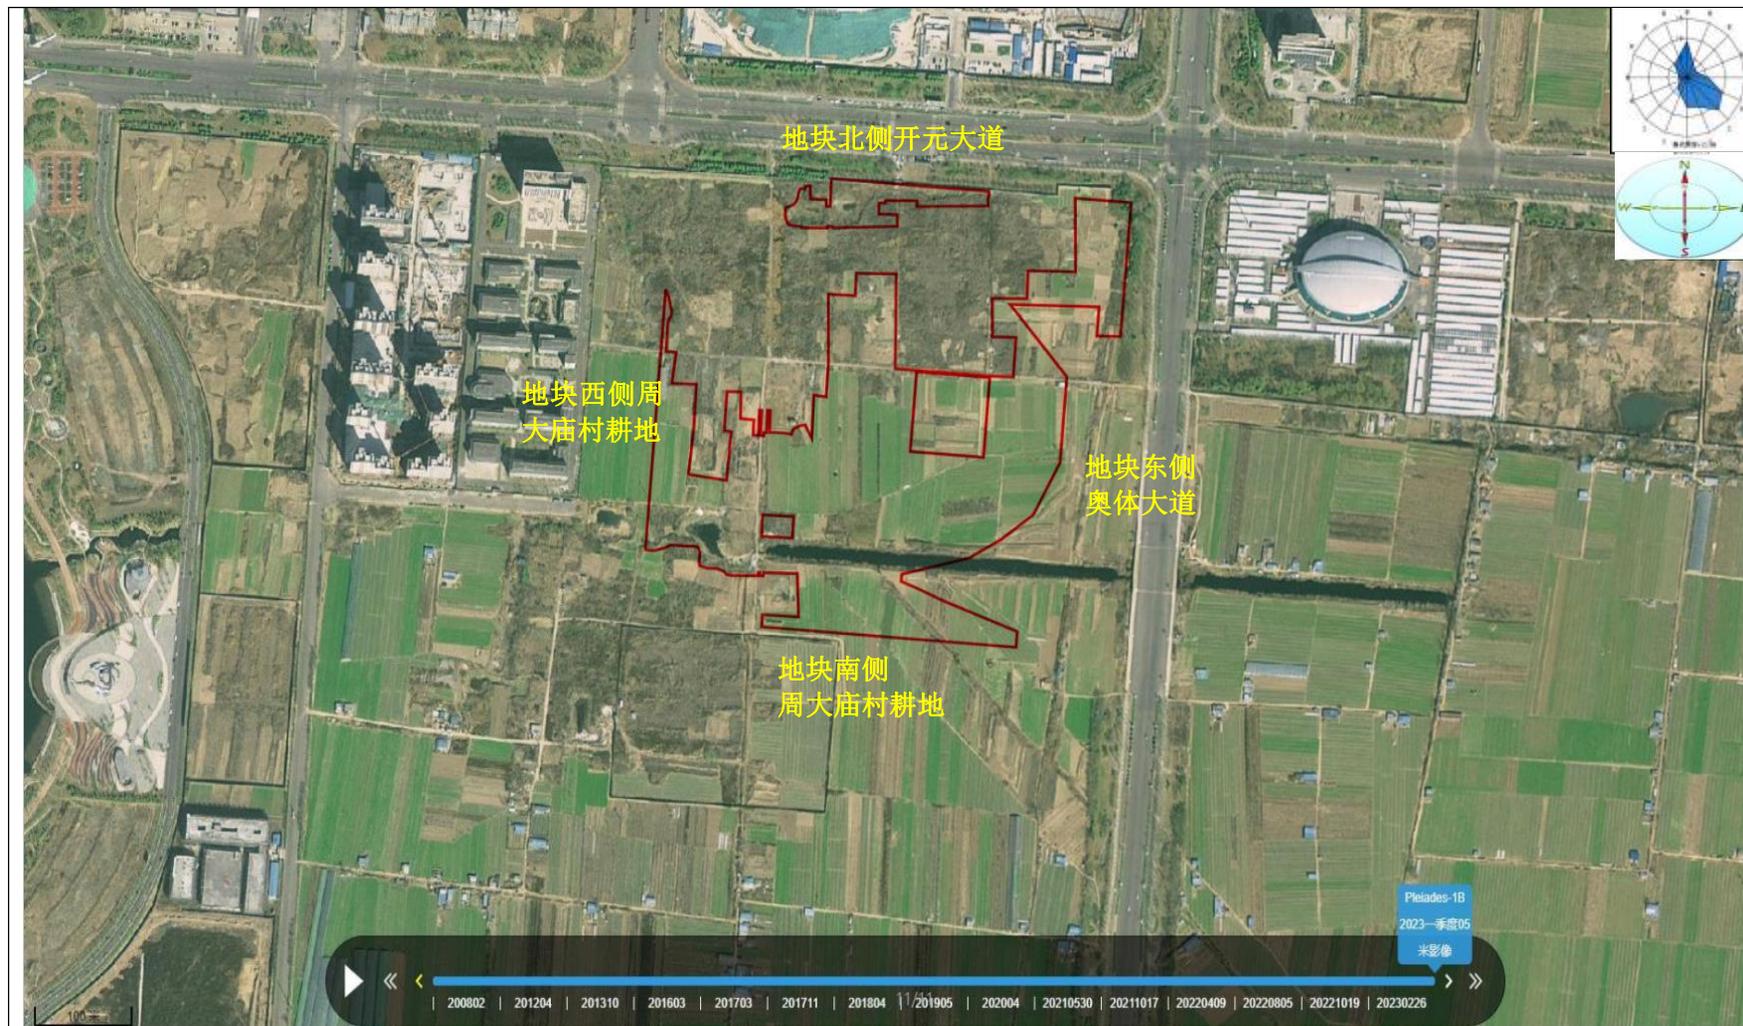
图 3-7 相邻地块现状图

金乡中奥运动城项目位于济宁市金乡县高河街道周大庙村，金乡中奥运动城项目位于济宁市金乡县高河街道周大庙村，地块东侧为奥体大道，地块南侧为周大庙村耕地，地块西侧为周大庙村耕地，地块北侧为开元大道。

相邻地块现状图见图 3-7。

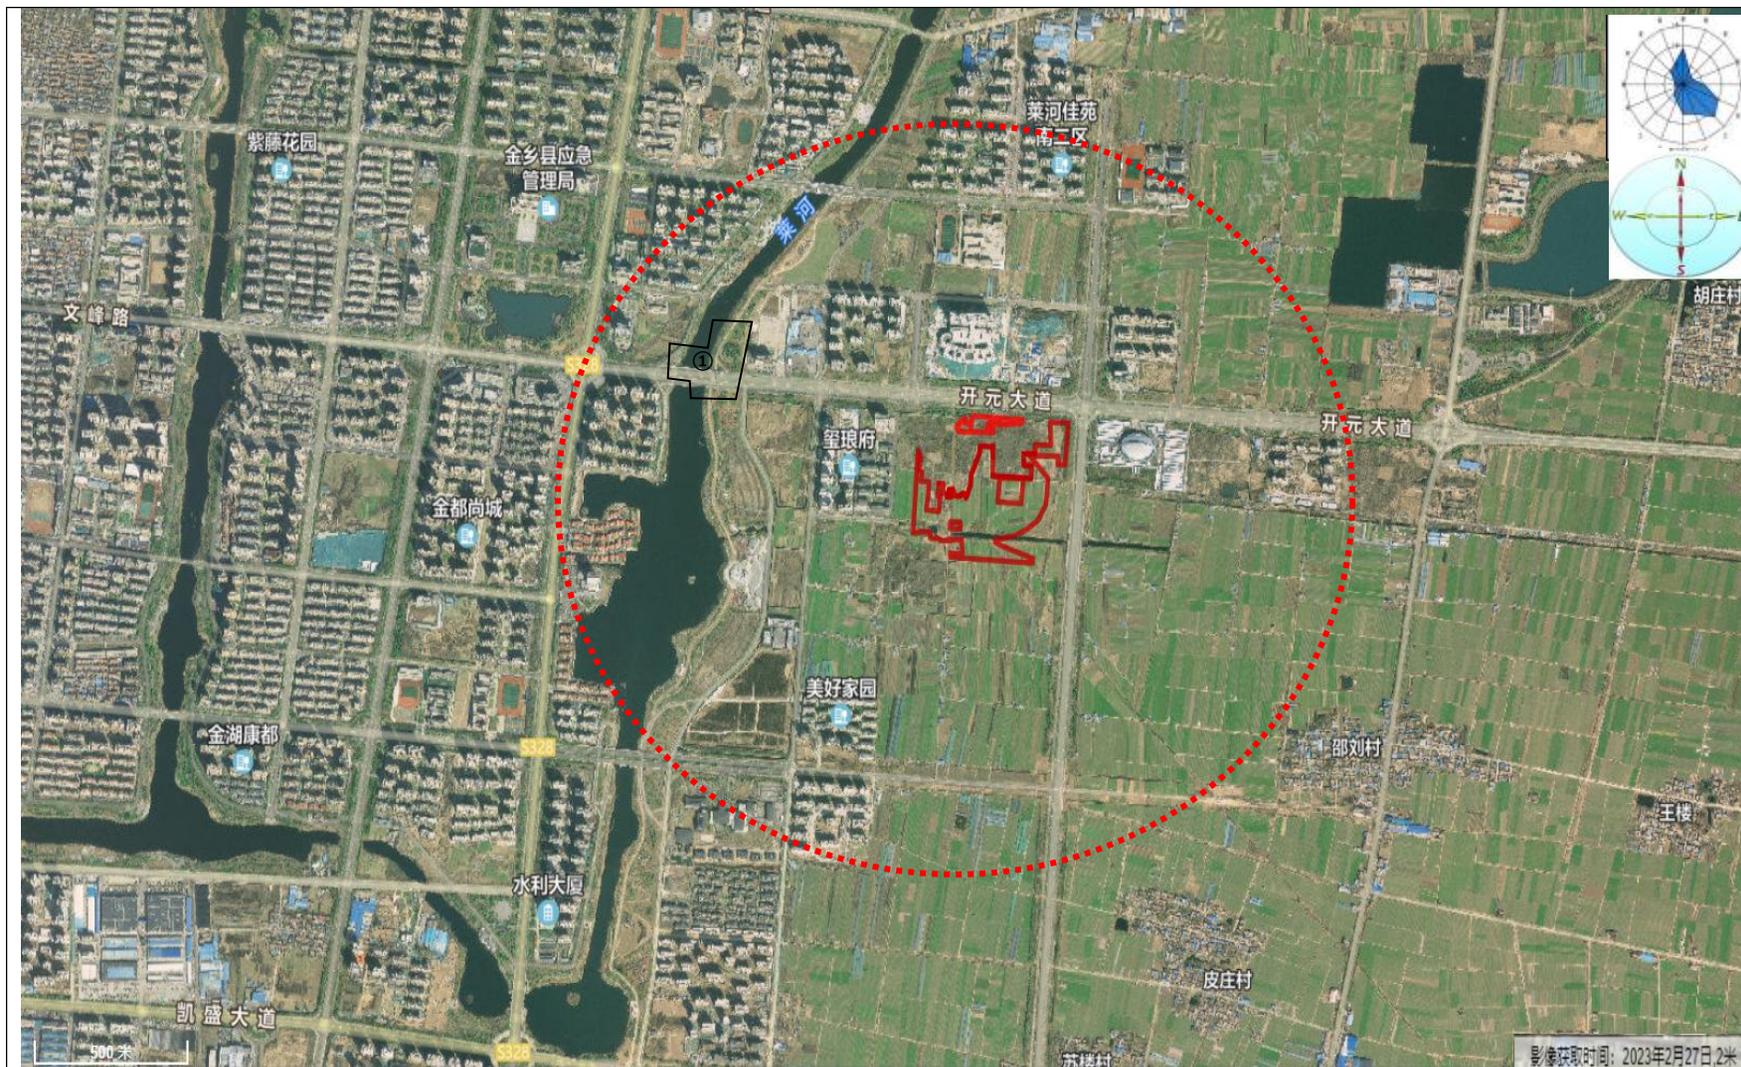
卫星图像拍摄时间：2023年2月，地块周边1km范围内主要为村庄、学校、河流，在周边1km无新增企业，城镇发展建设中。

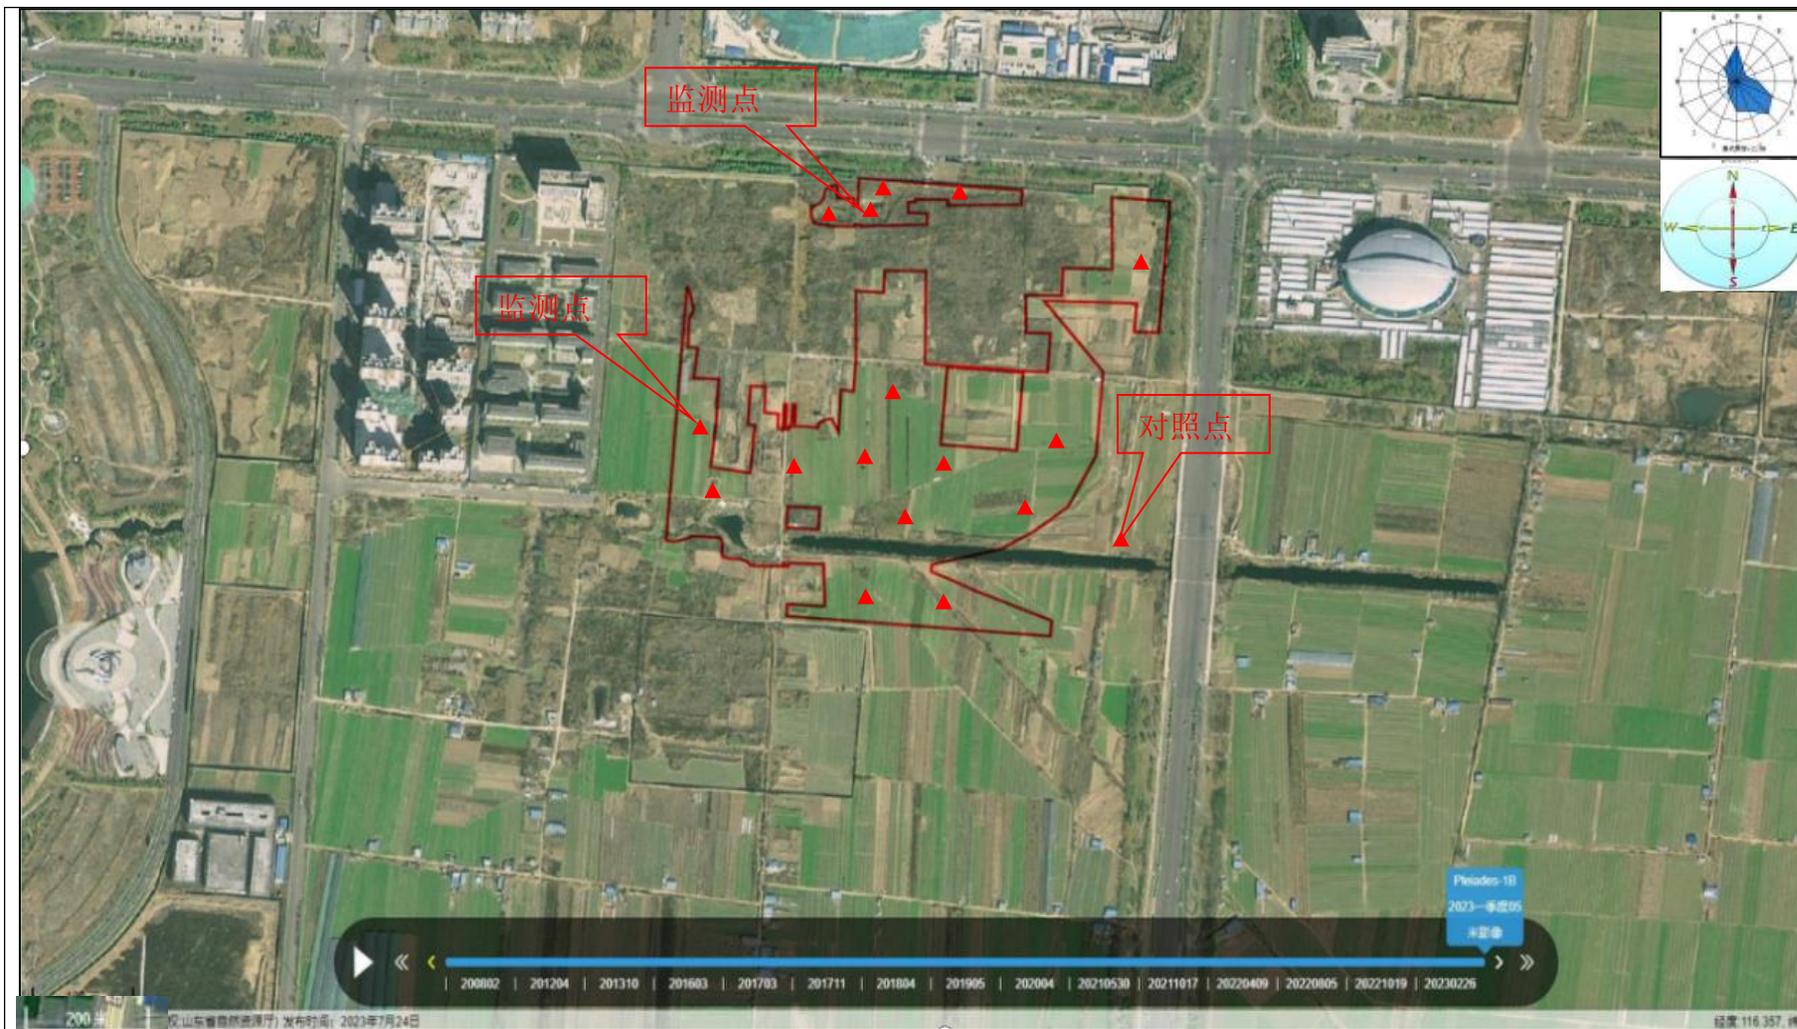
图 5-3 现场快速检测点位图

参照《建设用地土壤环境调查评估技术指南》（环保部（2017）72 号）和《建设项目土壤污染状况调查技术导则》（HJ25.1-2019）以及《土壤环境监测技术规范》（HJ/T166-2004）可知，本地块总面积99613m²，则本地块内采样点位数为12个（T1#-T16#），地块外布设1个对照点（选在地块内土壤环境近年相对稳定的部分）。地块现场快速检测点位见图5-3，快筛现场照片见图5-4，快速检测结果见表5-6。

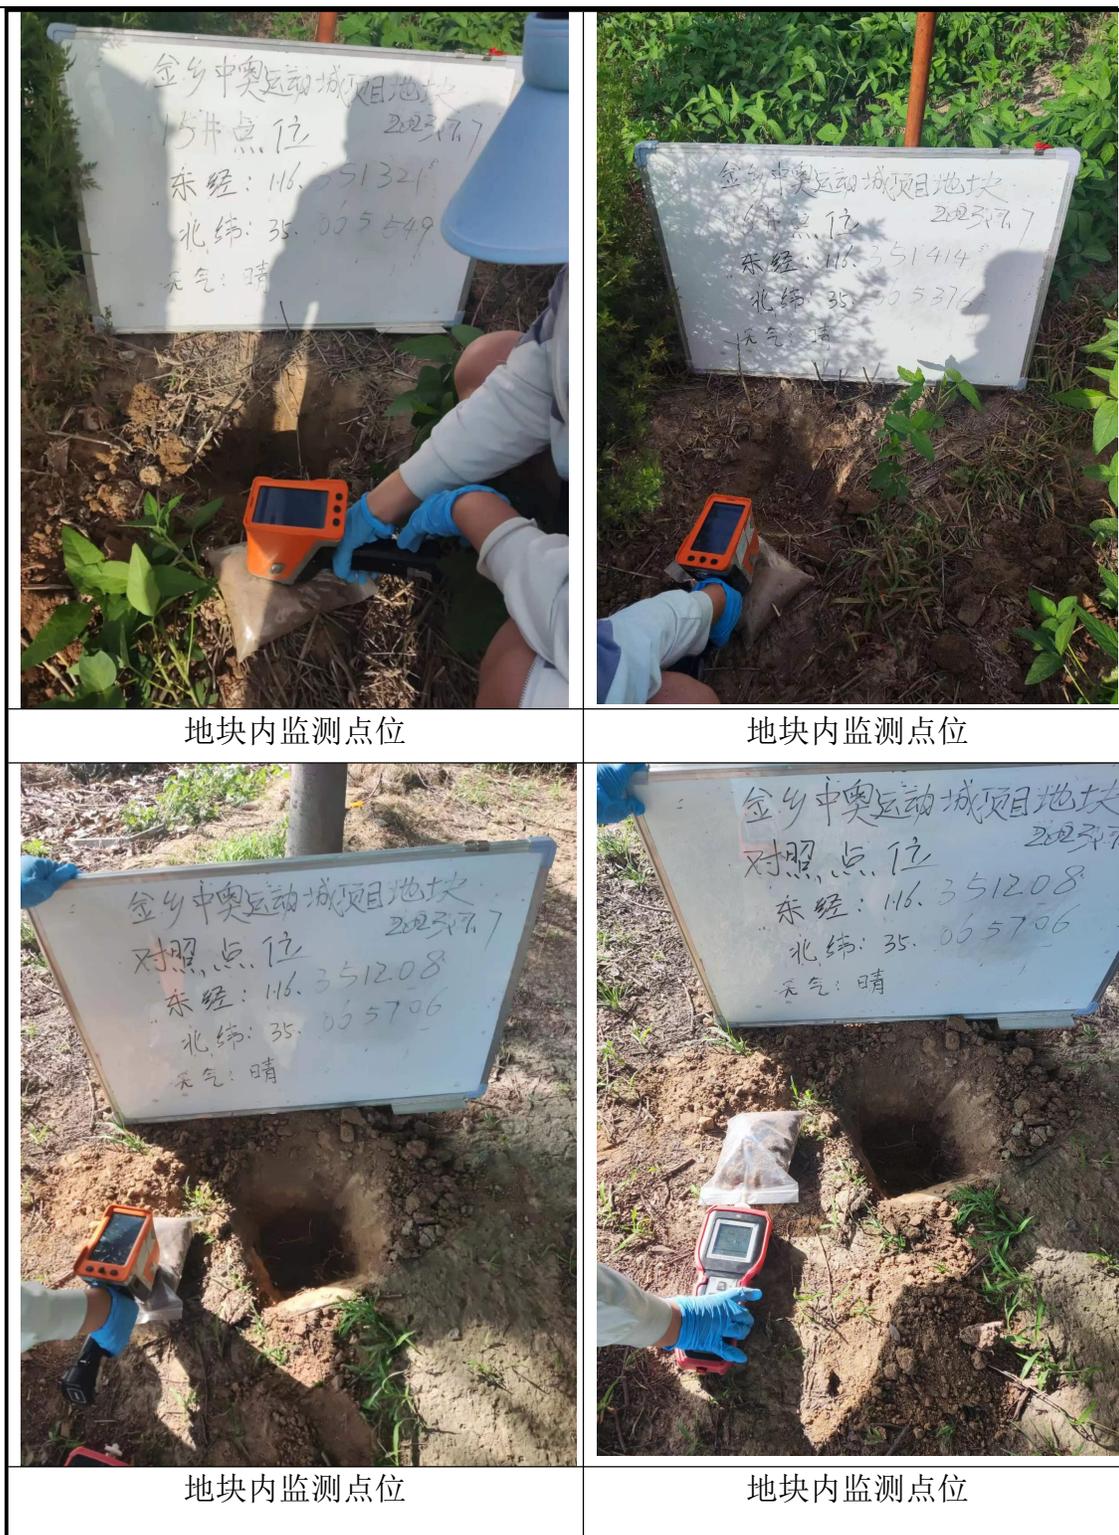
图5-4 现场快速检测照片

用于快速检测土壤中总挥发性有机物，最低检测限为 0.01ppm；XRF 型号即为手持式光谱分析仪 Trux700，用于快速检测土壤中重金属因子，各个重金属元素的最低检测限见原始记录单。
