曹县古营集卫生院项目地块  
土壤污染状况调查报告

委托单位：曹县古营集镇人民政府

编制单位：山东国润环境科技有限公司

2023年12月

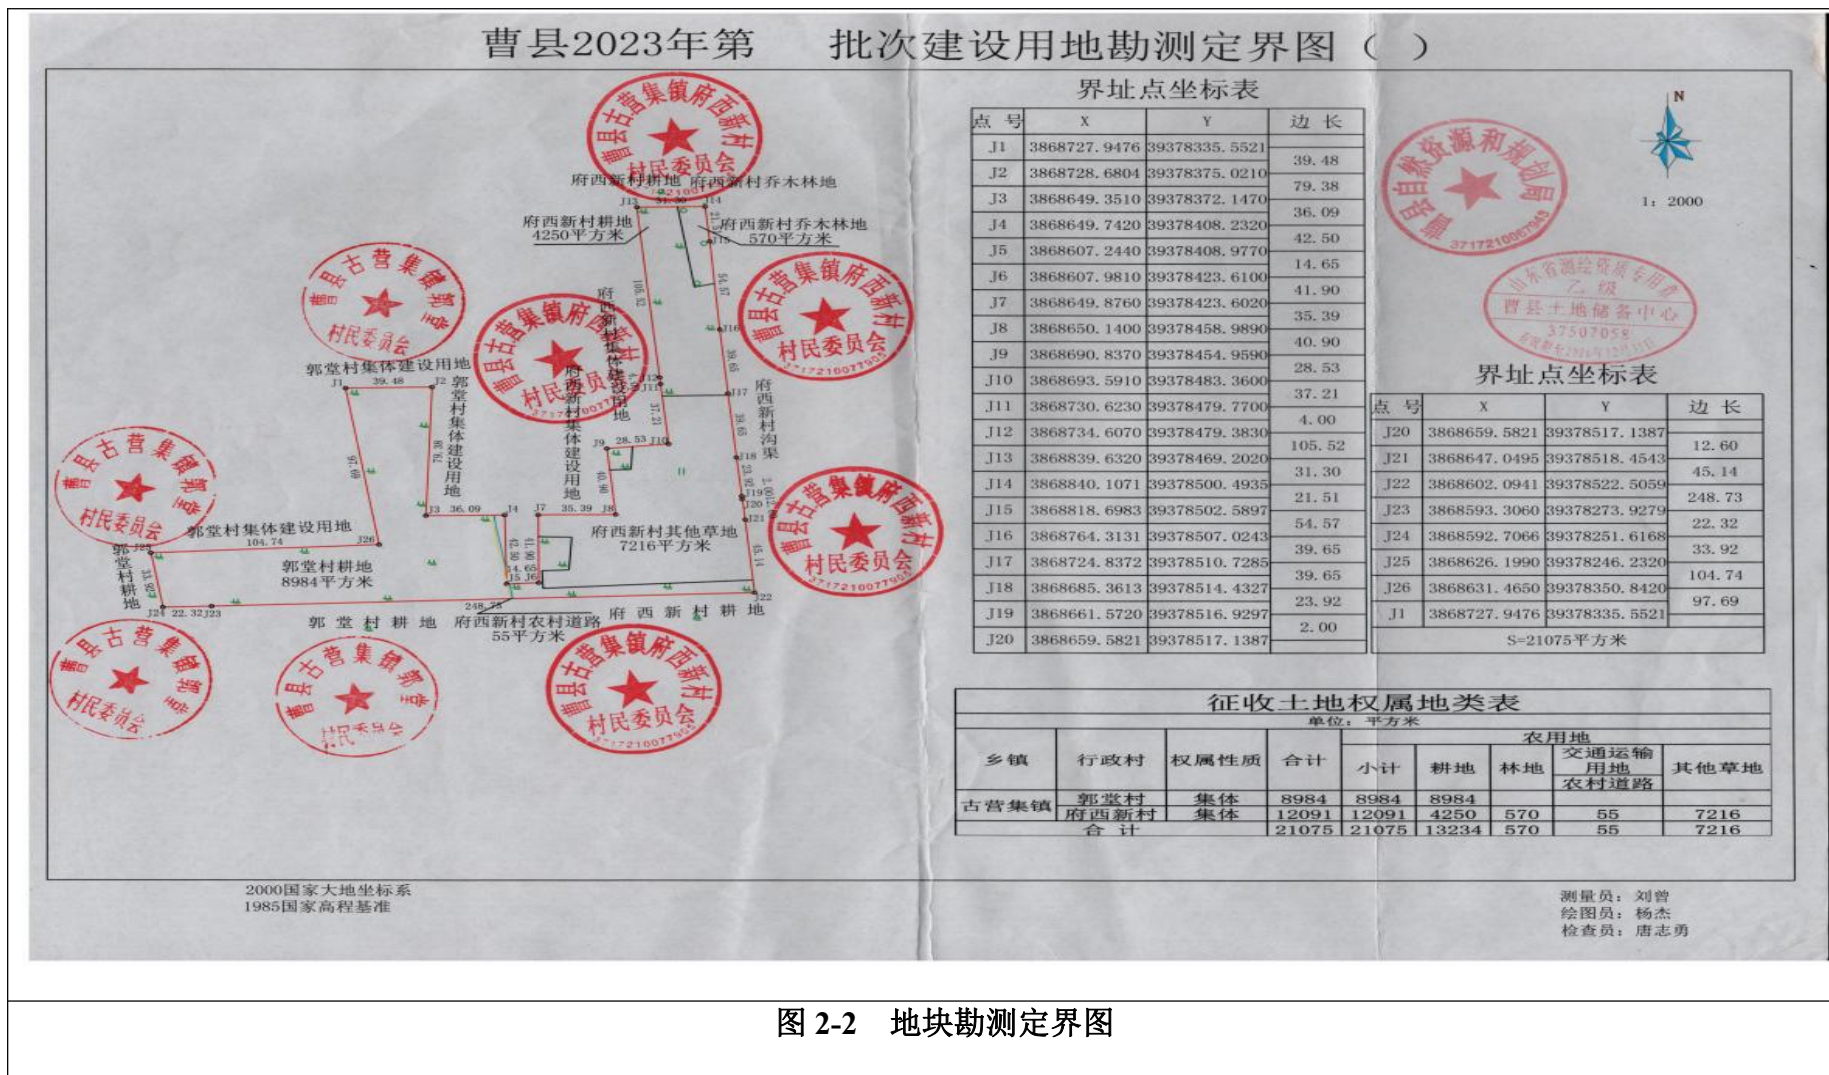
图 2-2 地块勘测定界图

曹县古营集镇卫生院项目地块位于菏泽市曹县古营集镇郭堂村和府西新村交汇处，地块东侧为府西新村道路、南侧为府西新村道路、西侧为郭堂村耕地，北侧为古营集镇卫生院综合楼和正在建设的古营集镇幼儿园和正在建设的古营集中心幼儿园，地块边界及现状图见图2-1，地块范围勘测定界图见图2-2，地块CGCS2000坐标表见表2-1。

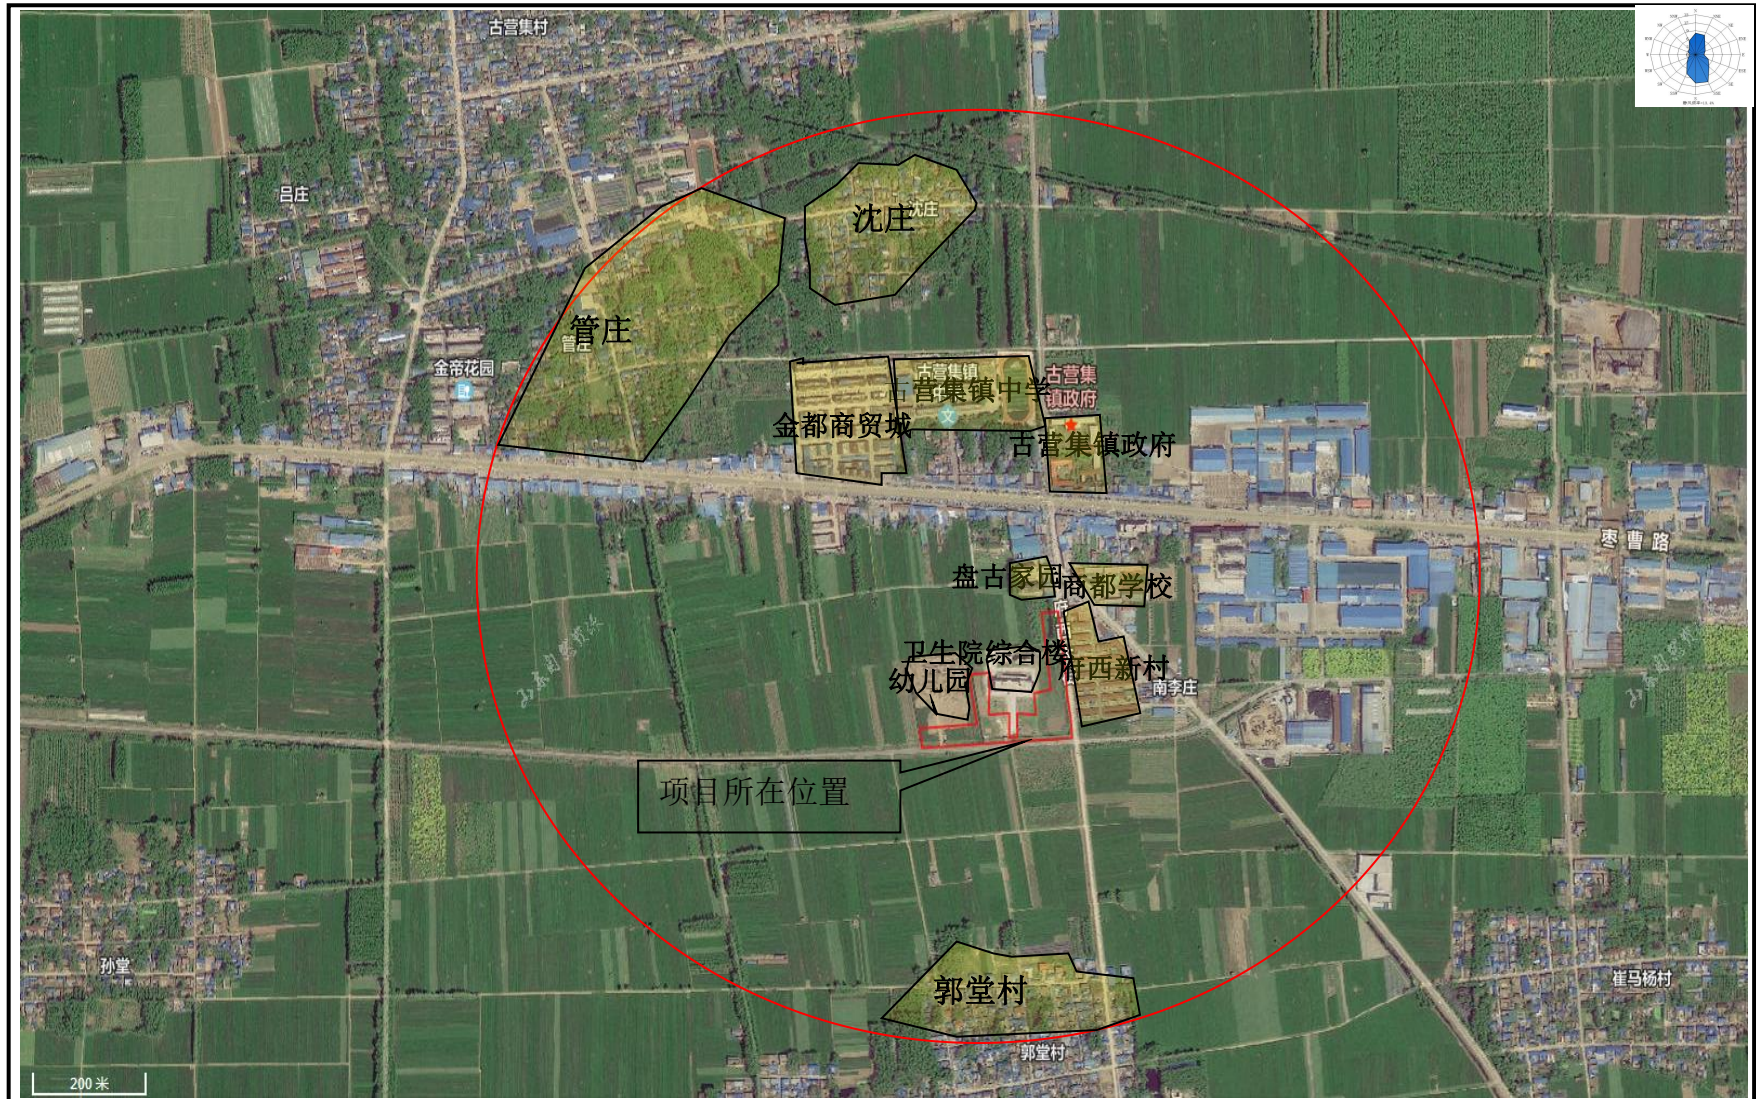
图 3-10 地块周围 1km 范围敏感保护目标情况

序号	环境保护目标名称	方位	与地块最近边界距离 (m)	描述
1	府西新村	W	20	村庄
2	盘古家园	N	50	小区
3	古营集镇卫生院综合楼	N	20	医院
4	古营集镇幼儿园	N	30	学校
5	商都学校	NE	130	学校
6	古营集镇政府	N	350	政府
7	古营集镇中学	N	503	学校
8	沈庄	N	807	村庄
9	管庄	NW	980	村庄
10	金都商贸城	NW	530	商贸城
11	郭堂村	S	650	村庄

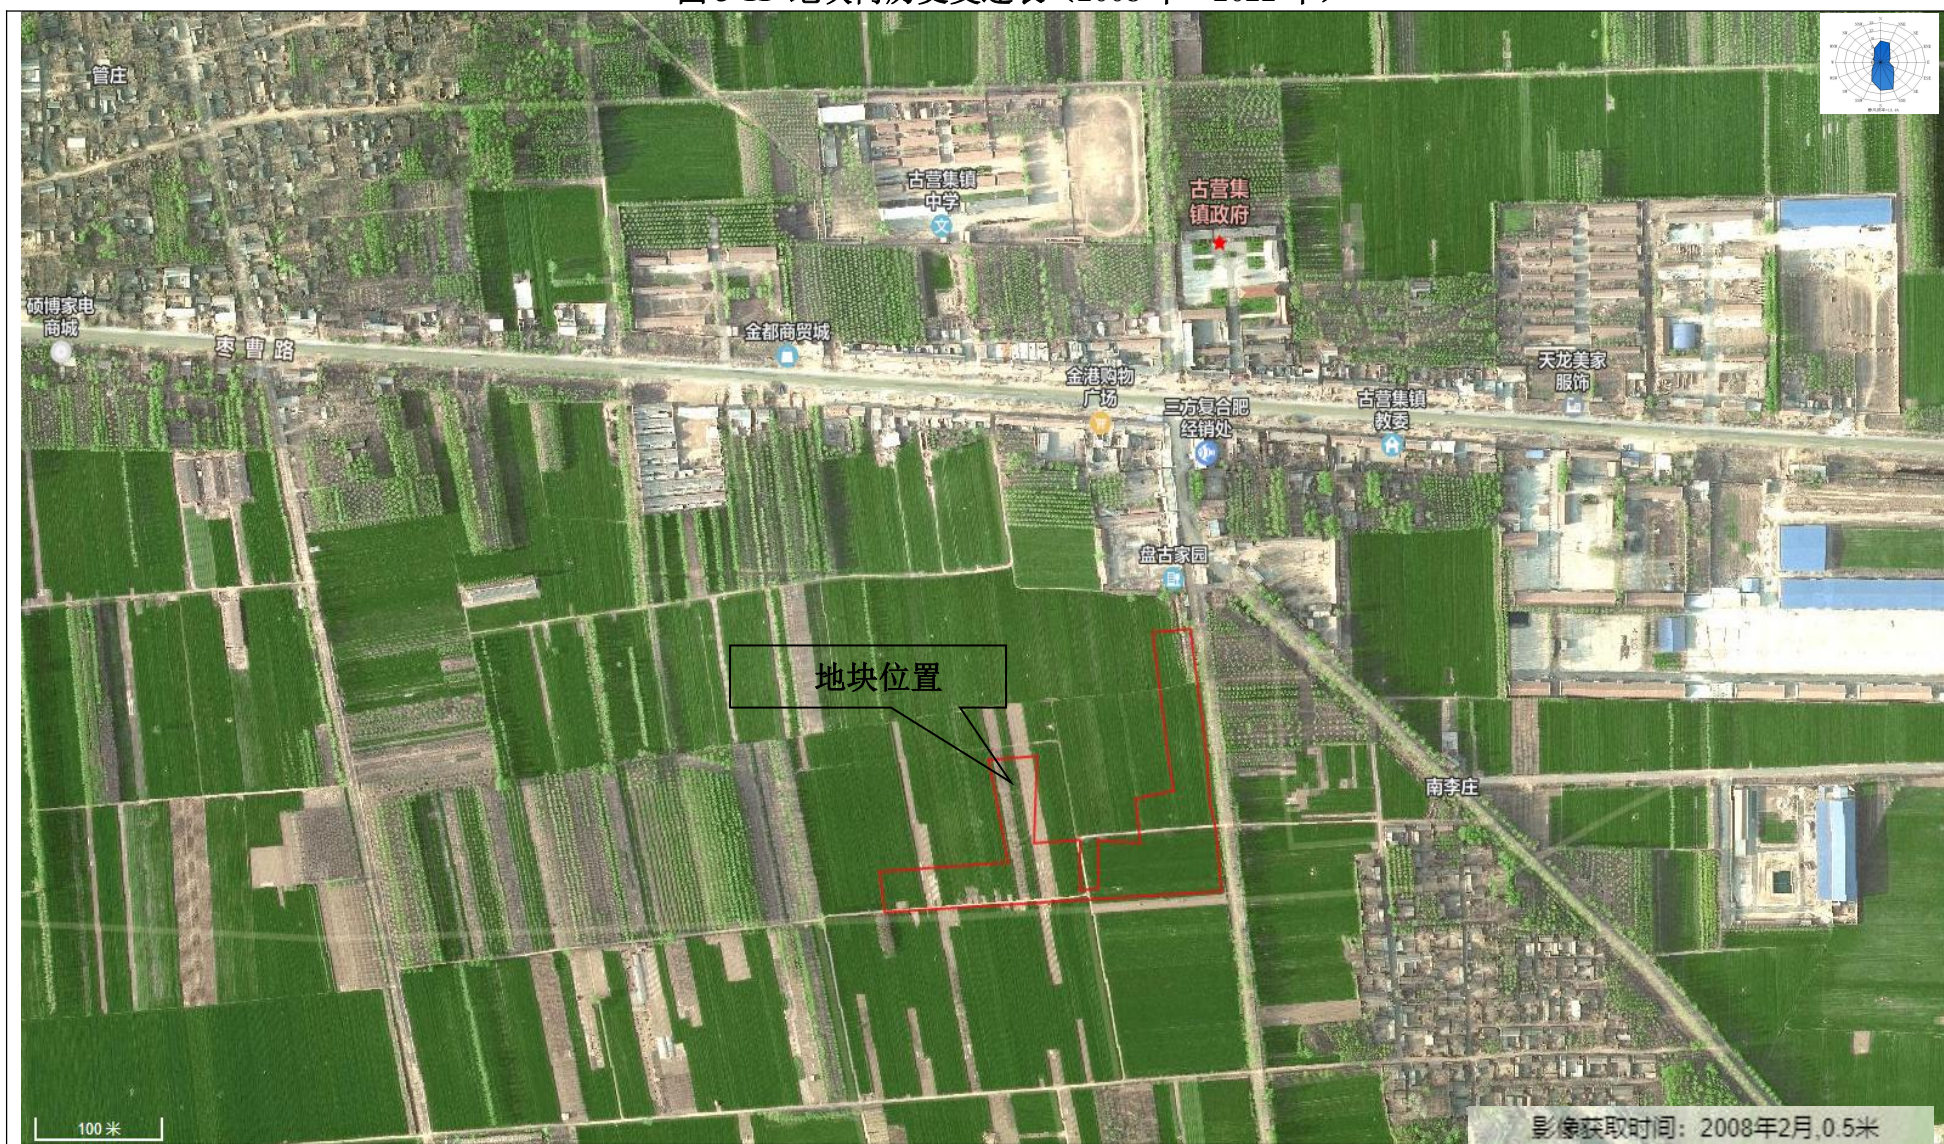
卫星拍摄时间: 2008 年 2 月 (2008 年之前历史影响缺失) 地块内种植农作物。

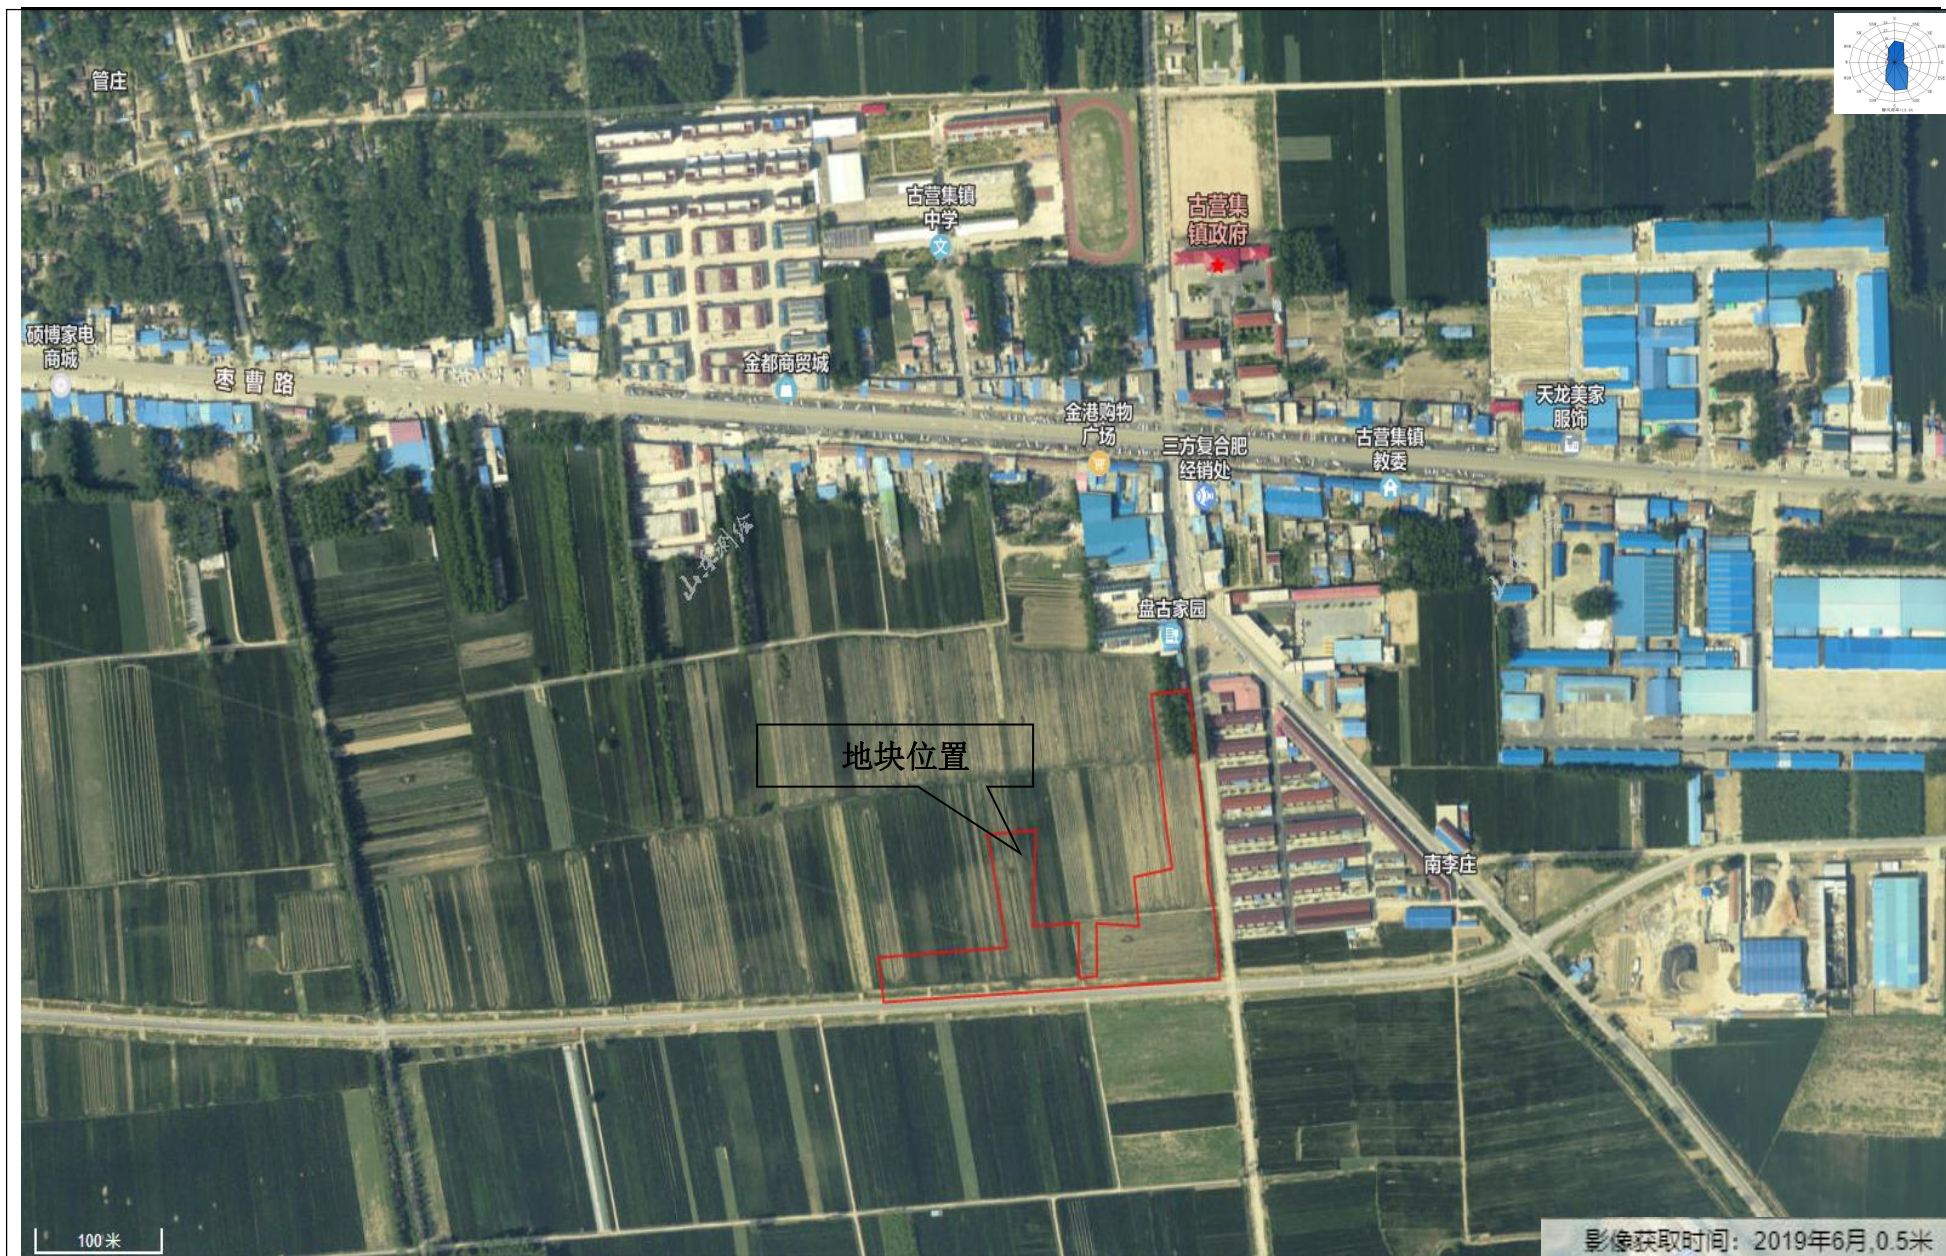
卫星拍摄时间：2019年2月，地块内种植农作物，地块无变化。

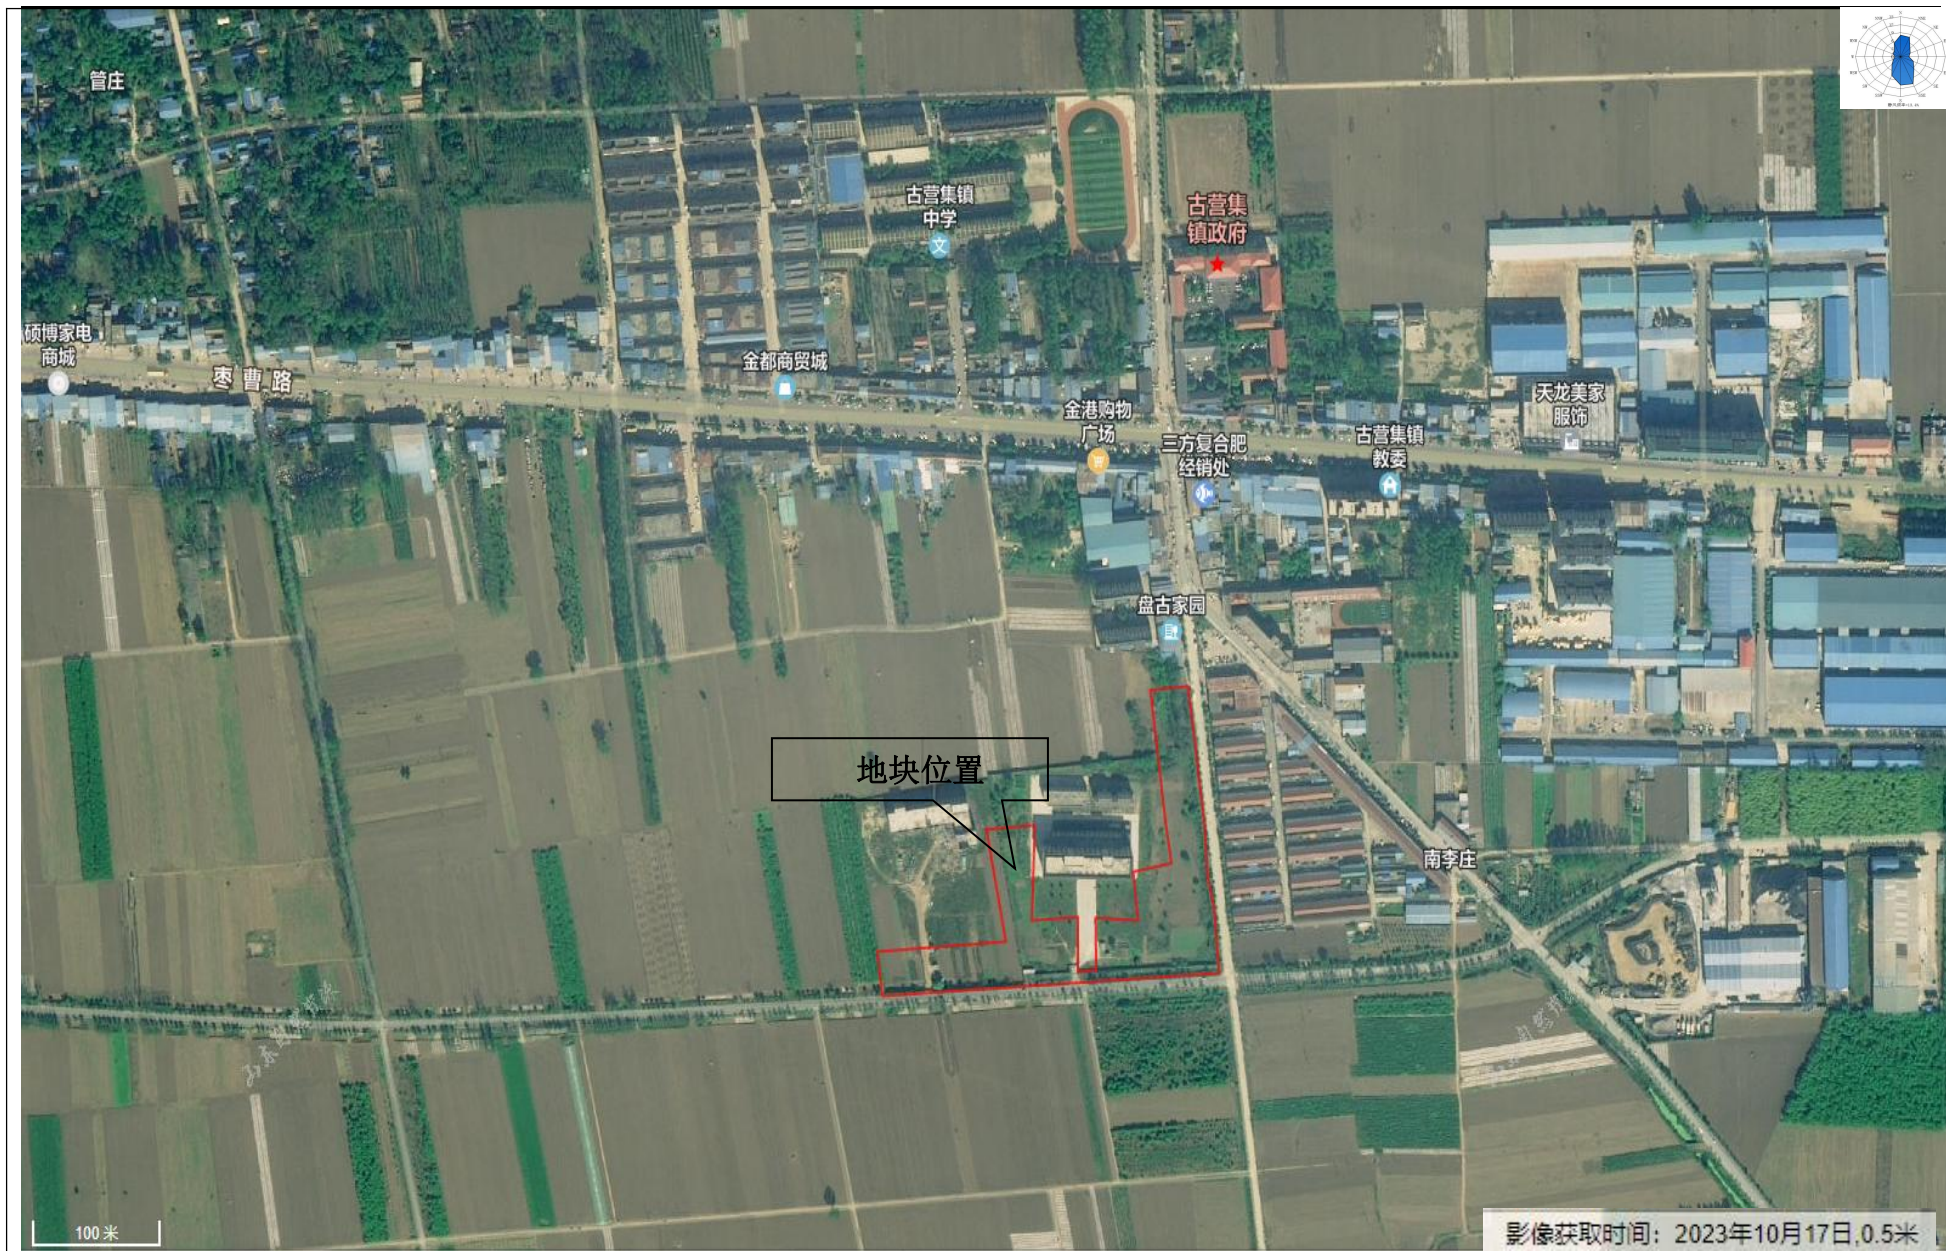
卫星拍摄时间：2023年10月，地块内部分土地进行闲置

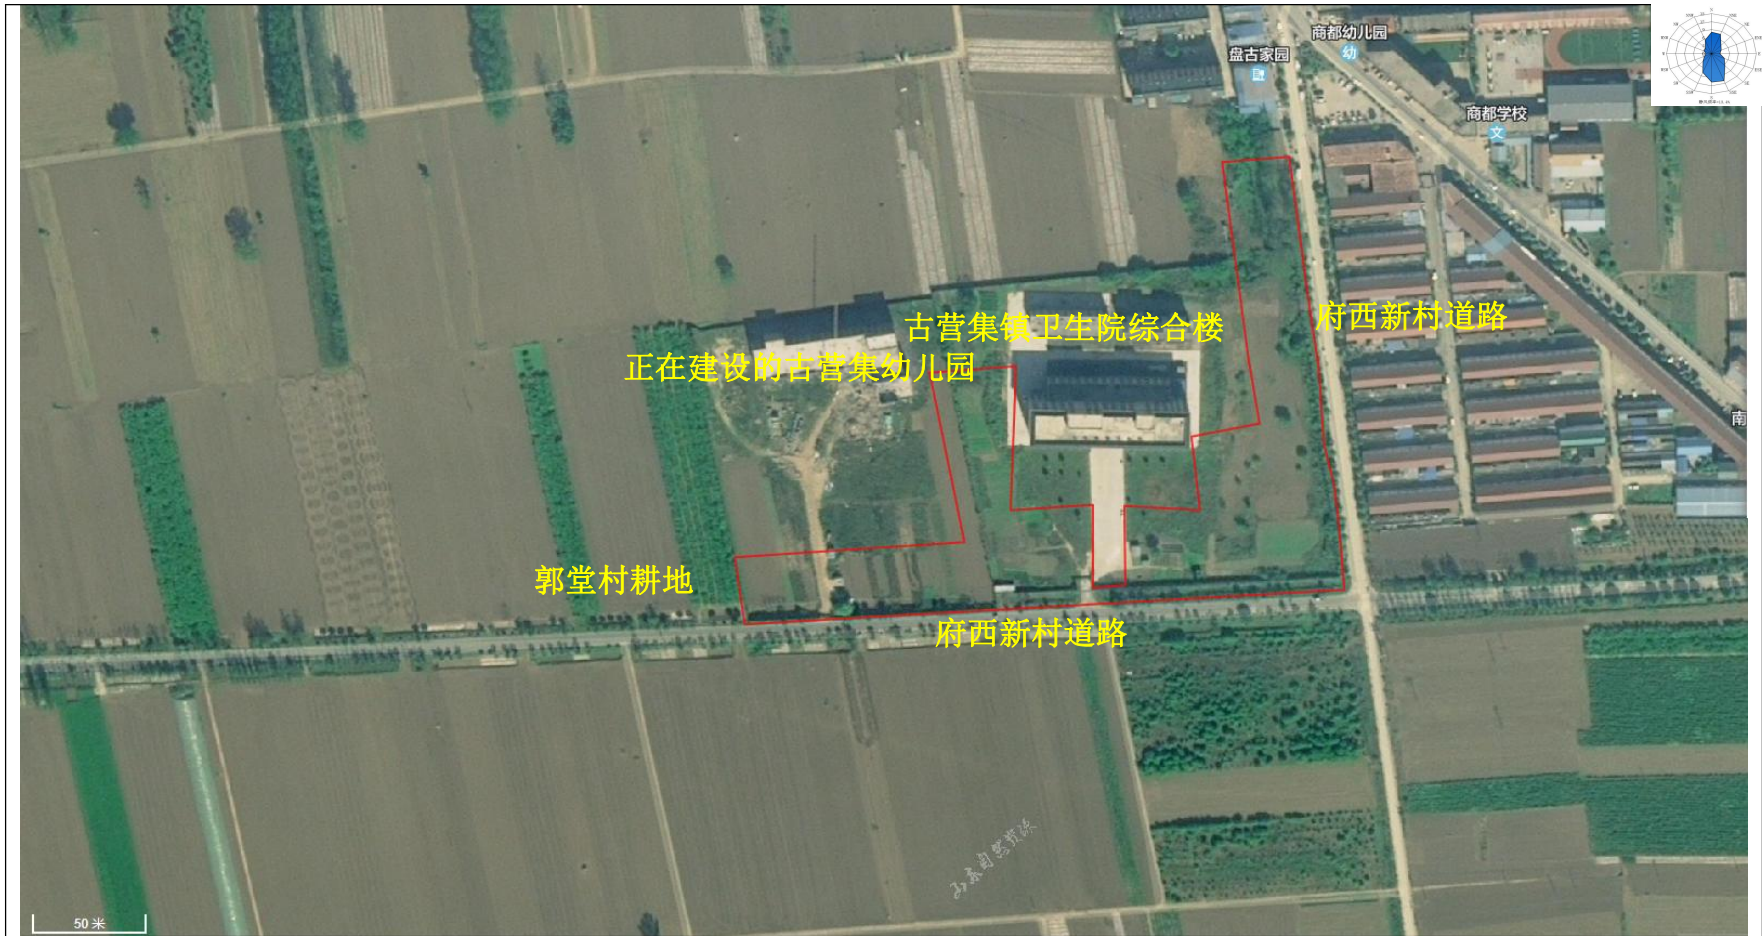
图 3-12 相邻地块现状图

古营集镇卫生院综合楼和正在建设的古营集镇幼儿园。

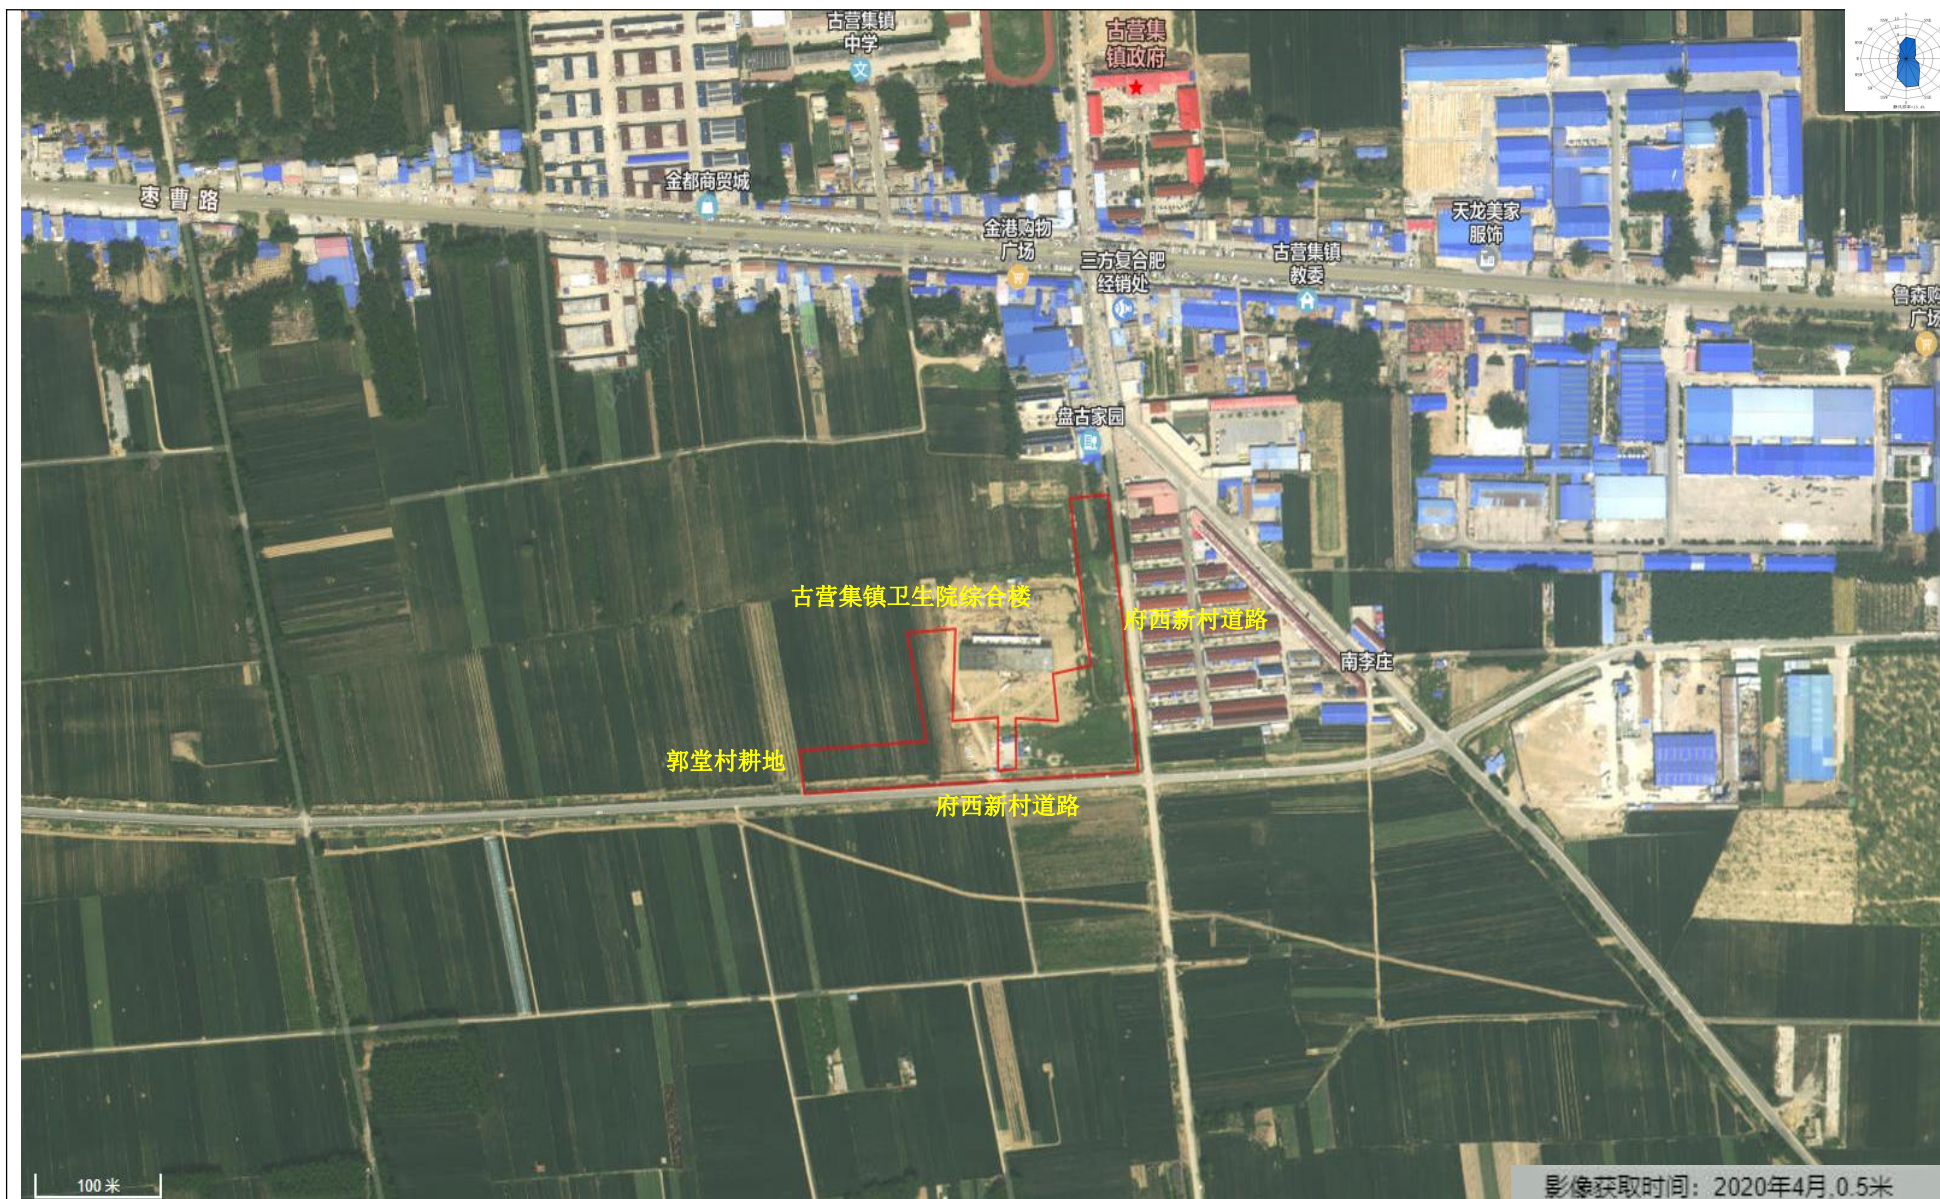
卫星拍摄时间：2020年4月，地块北侧由郭堂村耕地和府西新村耕地变为古营集镇卫生院综合楼，相邻地块其他无明显变化。

3、地块北侧古营集卫生院综合建设过程和古营集镇幼儿园建设过程中潜在污染物可能为在建设过程中车辆机油泄漏或者机械润滑油泄漏对地块内的地下水和土壤产生污染。通过访谈和现场踏勘，北侧古营集卫生院综合建设过程和古营集镇幼儿园建设过程施工方应择优选择施工队伍，并及时对施工机械进行检查、维护、保养，有效避免了机械在施工过程中损坏对本地块内地下水和土壤环境造成影响；

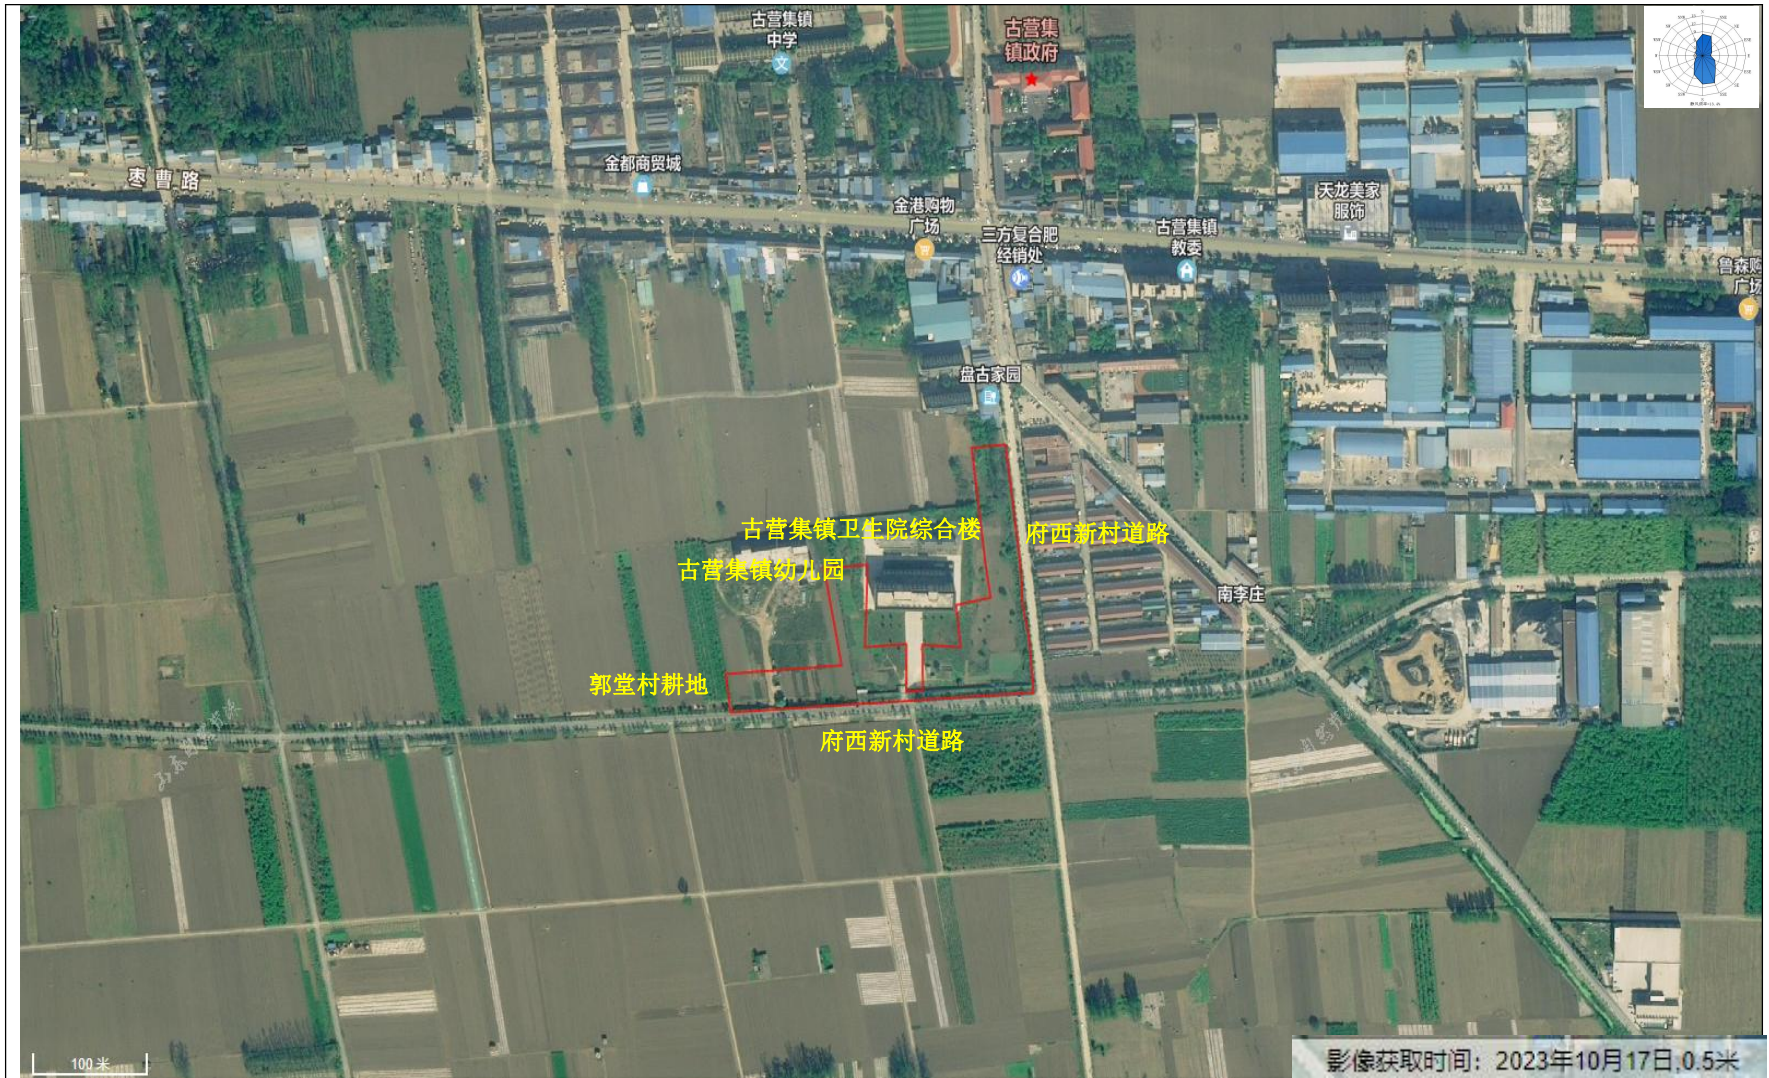
卫星拍摄时间：2023年10月，相邻地块北侧新增古营集镇幼儿园，其他相邻地块无明显变化。

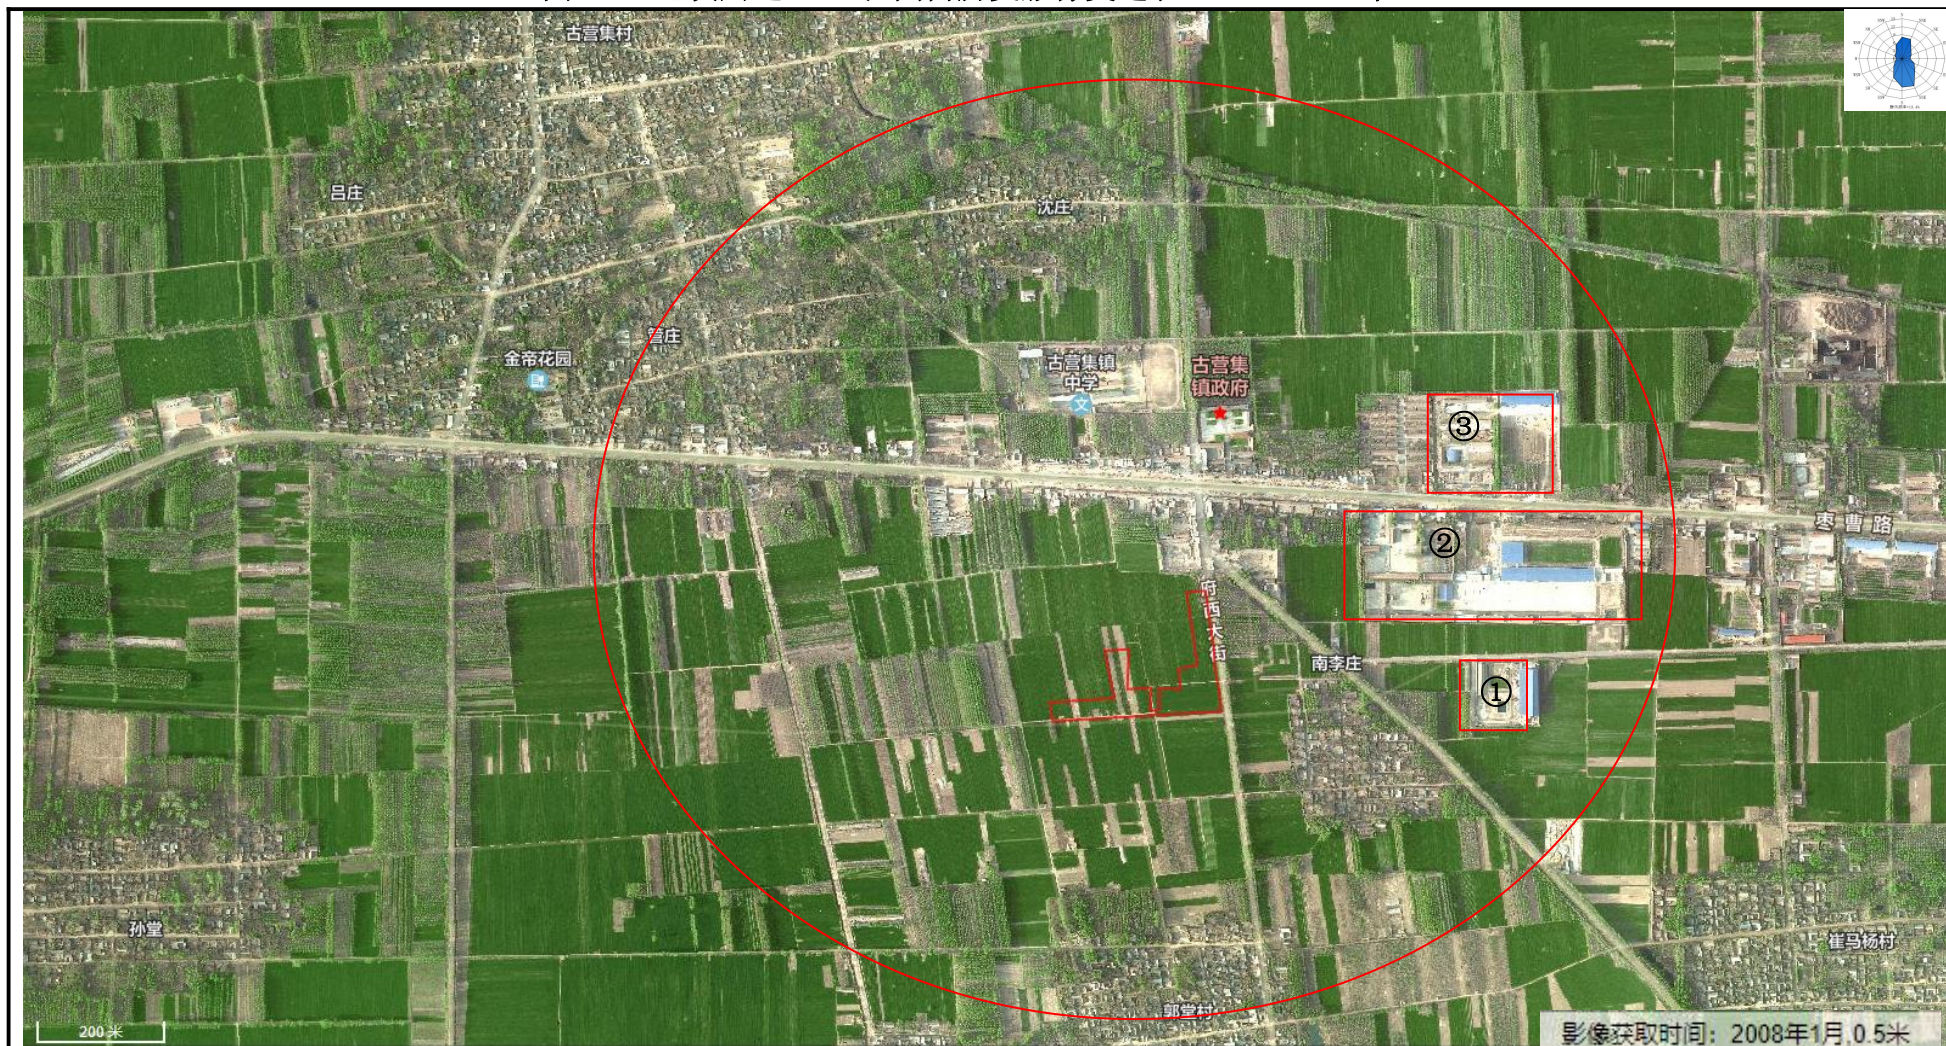
卫星图像拍摄时间：2008 年 1 月（2007 年之前历史影像缺失）。地块周边 1km 范围内主要为村庄、学校、小区、政府机关，在周边 1km 范围内企业主要有①曹县中凯商砼有限公司②曹县古营集镇智能制造产业园③曹县正达工艺有限公司，城乡发展中。

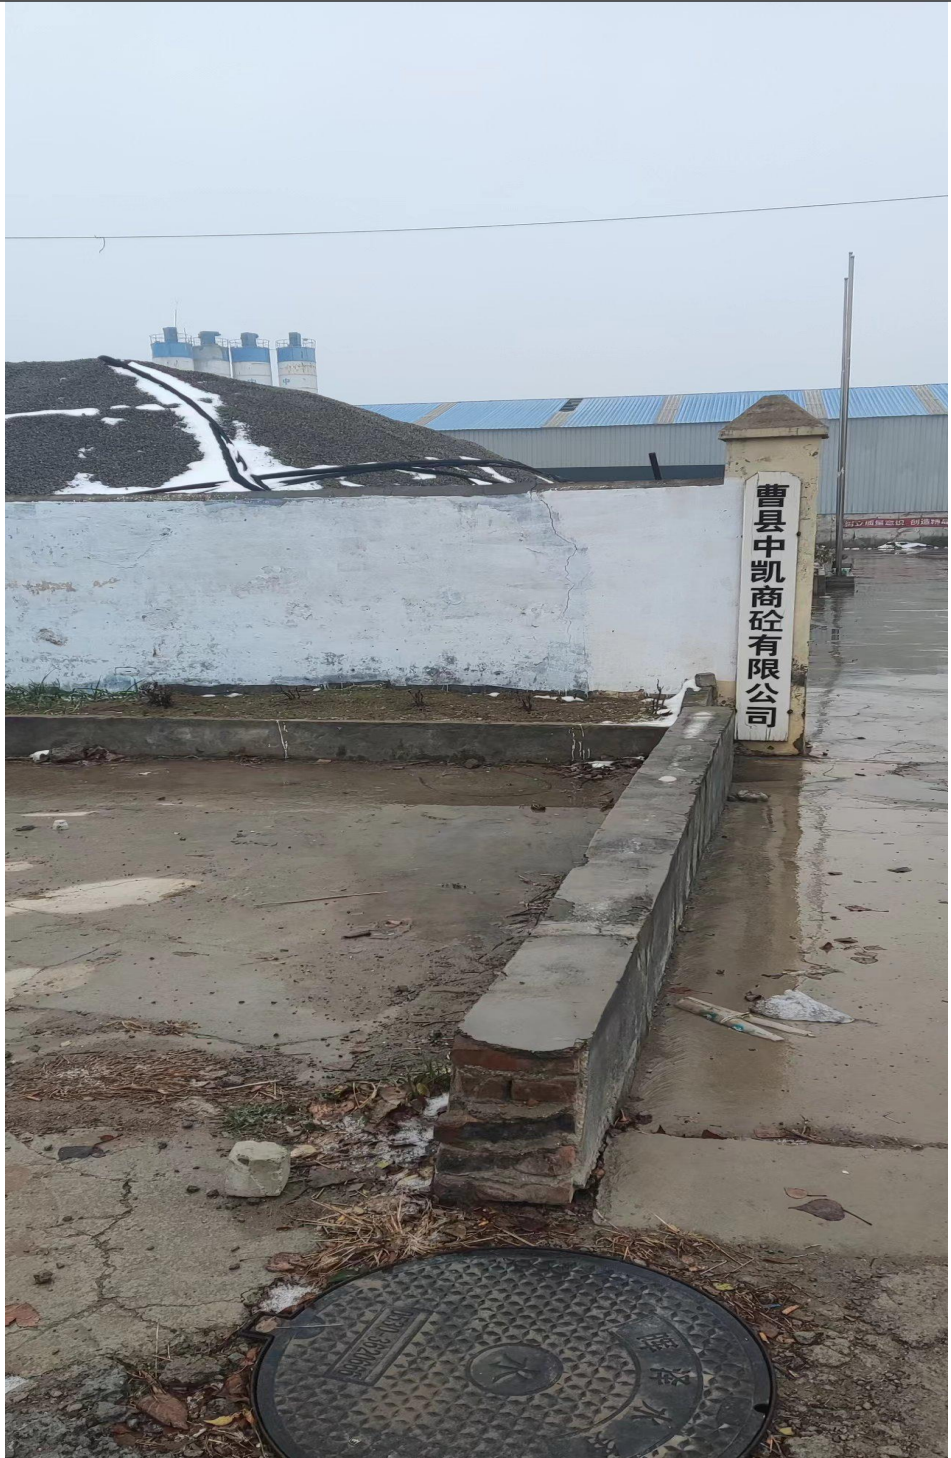
现场照片

企业名称	曹县中凯商砼有限公司
相对地块距离与方向	420m, 地块东侧
占地规模	2.17hm <sup>2</sup>
历史运营情况	2008年-至今
主要产品、原料	产品为混凝土, 原料为: 石子、沙子、水泥等
特征污染物	颗粒物
生产工艺	
废气	企业运行过程中, 产生的颗粒物经集气罩收集后由布袋除尘器处理后通过 15m 排气筒 DA001 排放。
固体废物	砂石分离系统分离的废砂石经统一收集后回用于水稳混凝土生产线、试验用水稳混凝土经收集后用作区域道路建设、三级沉淀池的废泥浆委托环卫部门定期进行清理、外运处置; 除尘器收集的粉尘收集后外售综合利用。
废水	洗车废水经砂石分离器+沉淀池处理后, 循环使用
企业运营过程中对调查地块的影响分析	企业运营期间, 产生的颗粒物经除尘器处理后由 15m 高排气筒 DA001 排放, 通过大气扩散及周边绿化作用, 对所在区域空气质量影响较小, 且企业位于地块的侧风向 (曹县全年主导风向为南风) 地下水的下游, 不会通过大气对本地块产生影响。企业运营期间无外排废水, 废水不会通过地下水环境对本地块造成影响。企业运营期间固体废物为一般固体废物, 均得到了合理的处置, 无环境风险。

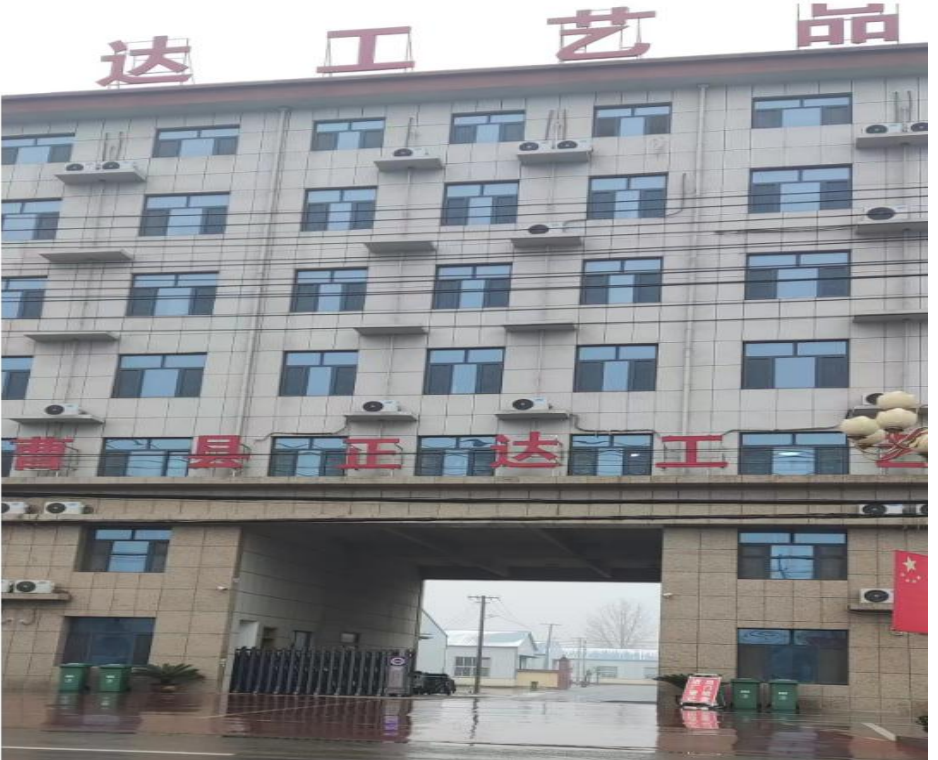
企业名称	曹县正达工艺有限公司
相对地块距离与方向	600m, 地块北侧
占地规模	6.59hm <sup>2</sup>
历史运营情况	2008年-至今
主要产品、原料	产品为木质工艺品, 原料为木材, 水性漆
特征污染物	颗粒物、VOCs
生产工艺	木材、剪板、锯板、砂光、组装、喷漆、晾干、包装入库
废气	裁板、锯板、砂光、组装过程产生的颗粒物收集后通过布袋除尘器处理后通过 15m 排气筒达标排放, 喷漆、晾干产生的有机废气经过滤棉+除雾器+二级活性炭处理后通过 15m 排气筒达标排放。
固体废物	固体废物主要是工作人员生活垃圾、除尘器收尘、废下脚料、废水性漆桶、废过滤棉、废活性炭等, 工作人员生活垃圾、除尘器收尘、废下脚料由环卫部门定期清运。废水性漆桶厂家回用利用, 废过滤棉和废活性炭作为危废, 委托有资质单位定期处置。
废水	废水主要是生活污水, 生活用水经场内的化粪池处理后, 环卫部门定期清运。
企业运营过程中对调查地块的影响分析	本项目产生的废气达标排放, 废水经化粪池处理后, 由环卫部门定期清运, 固废得到合理处置, 本企业位于地块区域主导风向的下风向, 地下水的下游, 根据人员访谈, 企业运营期间未发生过土壤或地下水的污染事件, 未受到相关部门的行政处罚, 企业存在的历史对地块内环境造成的影响较小。
现场照片

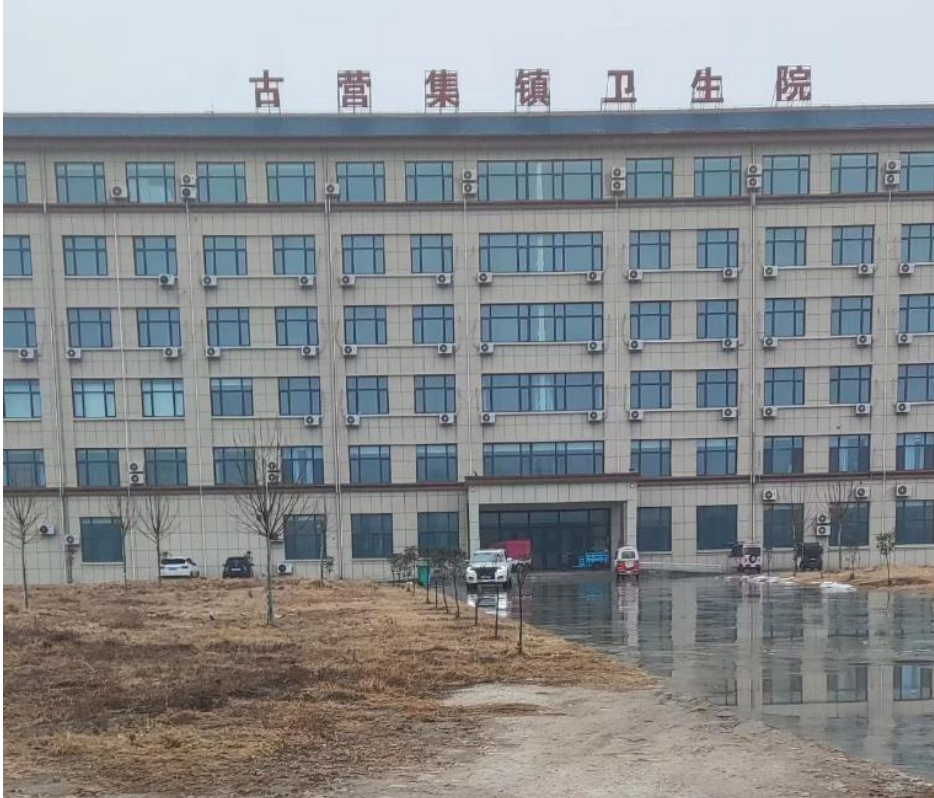
企业名称	曹县古营集镇卫生院现有项目
相对地块距离与方向	50m, 地块北侧
占地规模	0.63hm <sup>2</sup>
历史运营情况	2020年-至今
特征污染物	COD、氨氮、粪大肠菌群、氨、硫化氢、臭气浓度
废气	污水处理产生的氨、硫化氢、臭气浓度密闭负压收集后经二级活性炭处理后通过 15m 排气筒达标排放
固体废物	固体废物工作人员生活垃圾, 医疗废物
废水	废水主要是生活污水和医疗废水
污染识别	<p>废气: 污水处理产生的氨、硫化氢、臭气浓度密闭负压收集后经二级活性炭处理后通过 15m 排气筒达标排放</p> <p>废水: 本项目产生的医疗废水和生活污水经院内污水处理站处理后通过城镇污水管进入城镇污水处理站进一步处理。</p> <p>固废: 本项目产生的固废主要有生活垃圾, 生活垃圾由环卫部门定期清运, 医院运行过程中产生的医疗废物委托有资质单位处置。</p>
现场照片
