为民综合服务中心项目地块 土壤污染状况调查报告

2024年01月

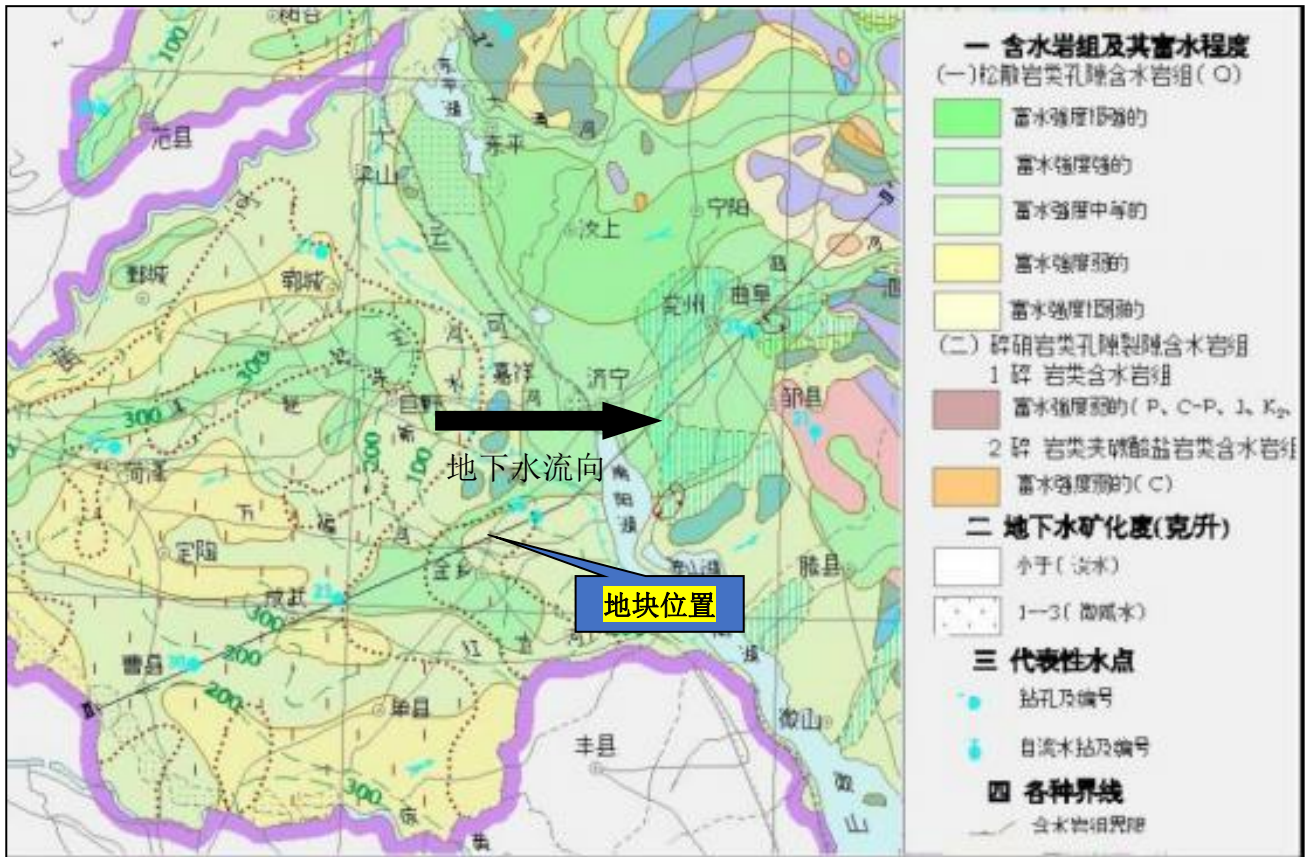
图 3-3 区域水文地质图

浅层水属淡水，主要补给来源为大气降水入渗和地表水体的渗漏为主，地表水渗漏及农业灌溉回渗，局部边界有侧向径流补给。目前水位埋深一般2~5m。地下水流向与地形坡降是基本一致的，即由西北、西、西南向东、偏东方向缓慢径流，由于含水层颗粒较细，地下水径流微弱，并在本区中形成平盘式大面积滞留带。地下水排泄以蒸发、农业灌溉开采及农村零星点状生活取水为其主要排泄方式。根据本区域地形坡降为西高东低，**则本地块区域地下水总体流向为由西向东径流。**

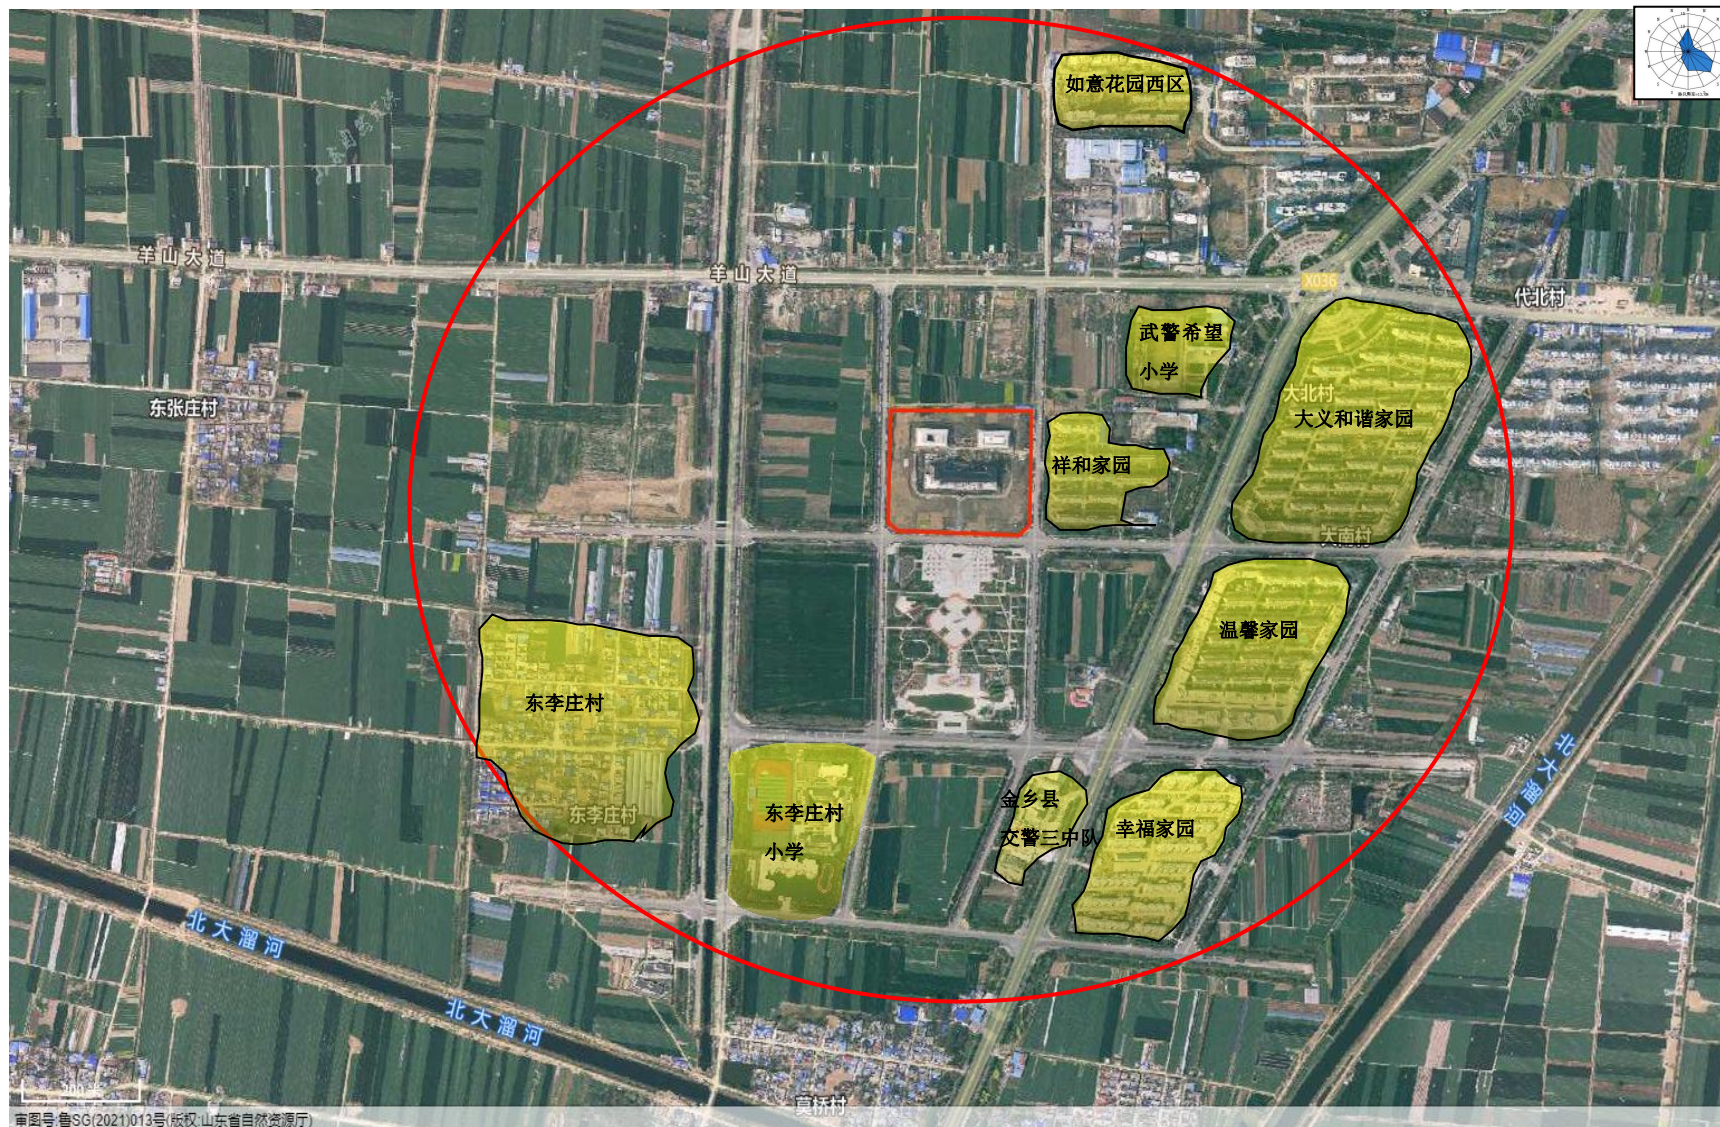
图 3-5 地块周围 1km 范围敏感保护目标情况

1	祥和家园	E	40
2	大义和谐家园	E	618
3	武警希望小学	NE	421
4	如意花园(西区)	NE	743
5	东李庄村	NW	750
6	东李庄村小学	SW	640
7	金乡县交警三中队	SE	600
8	温馨佳苑	SE	620
9	幸福家园	SE	660

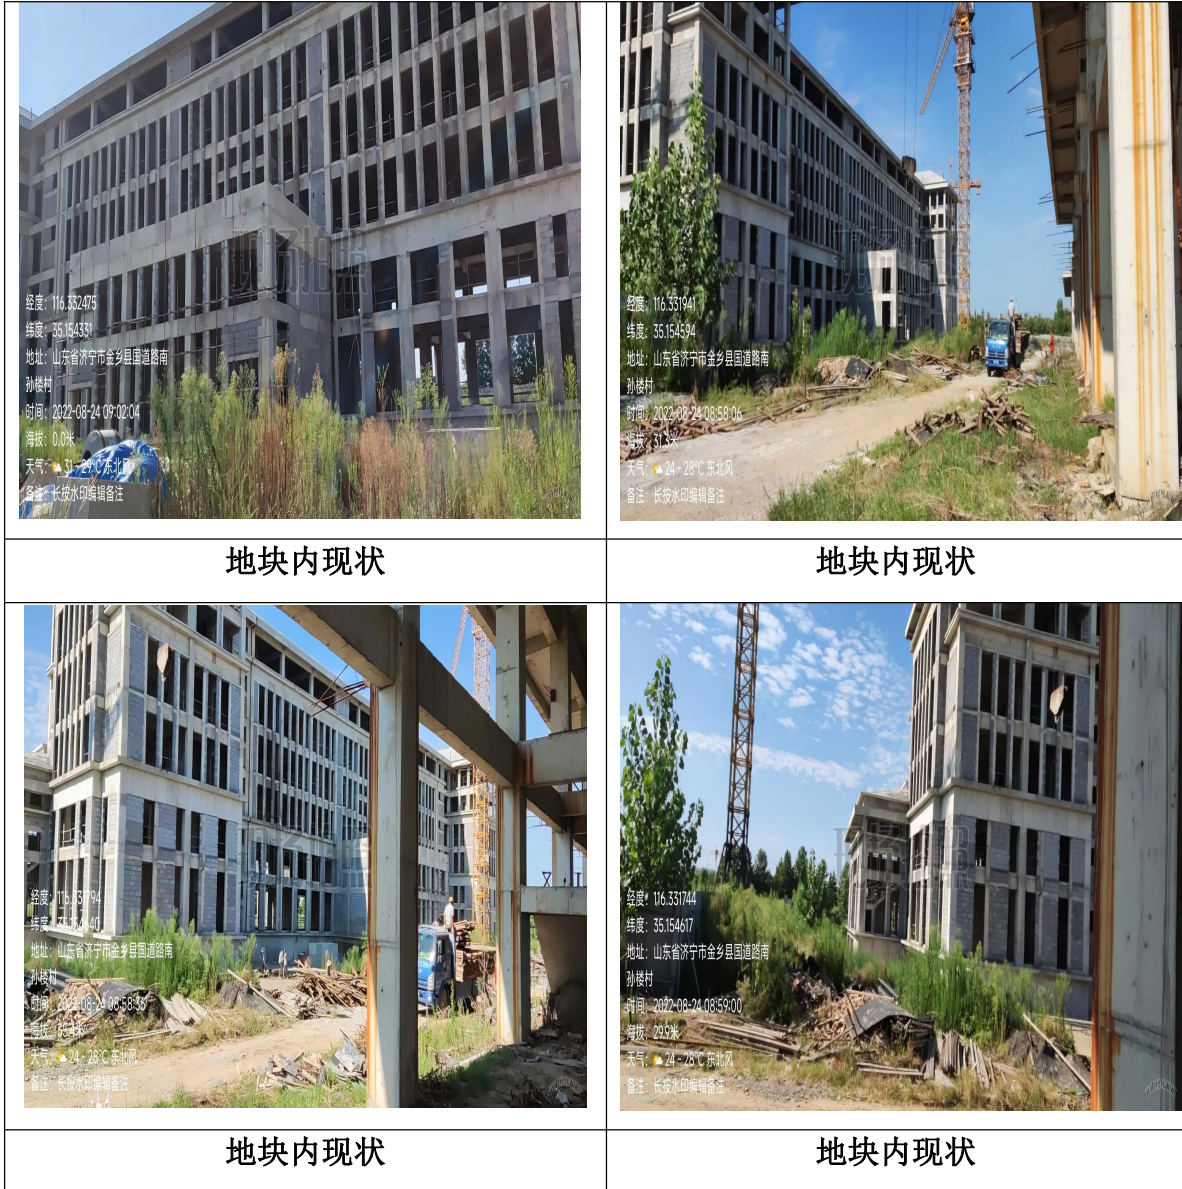
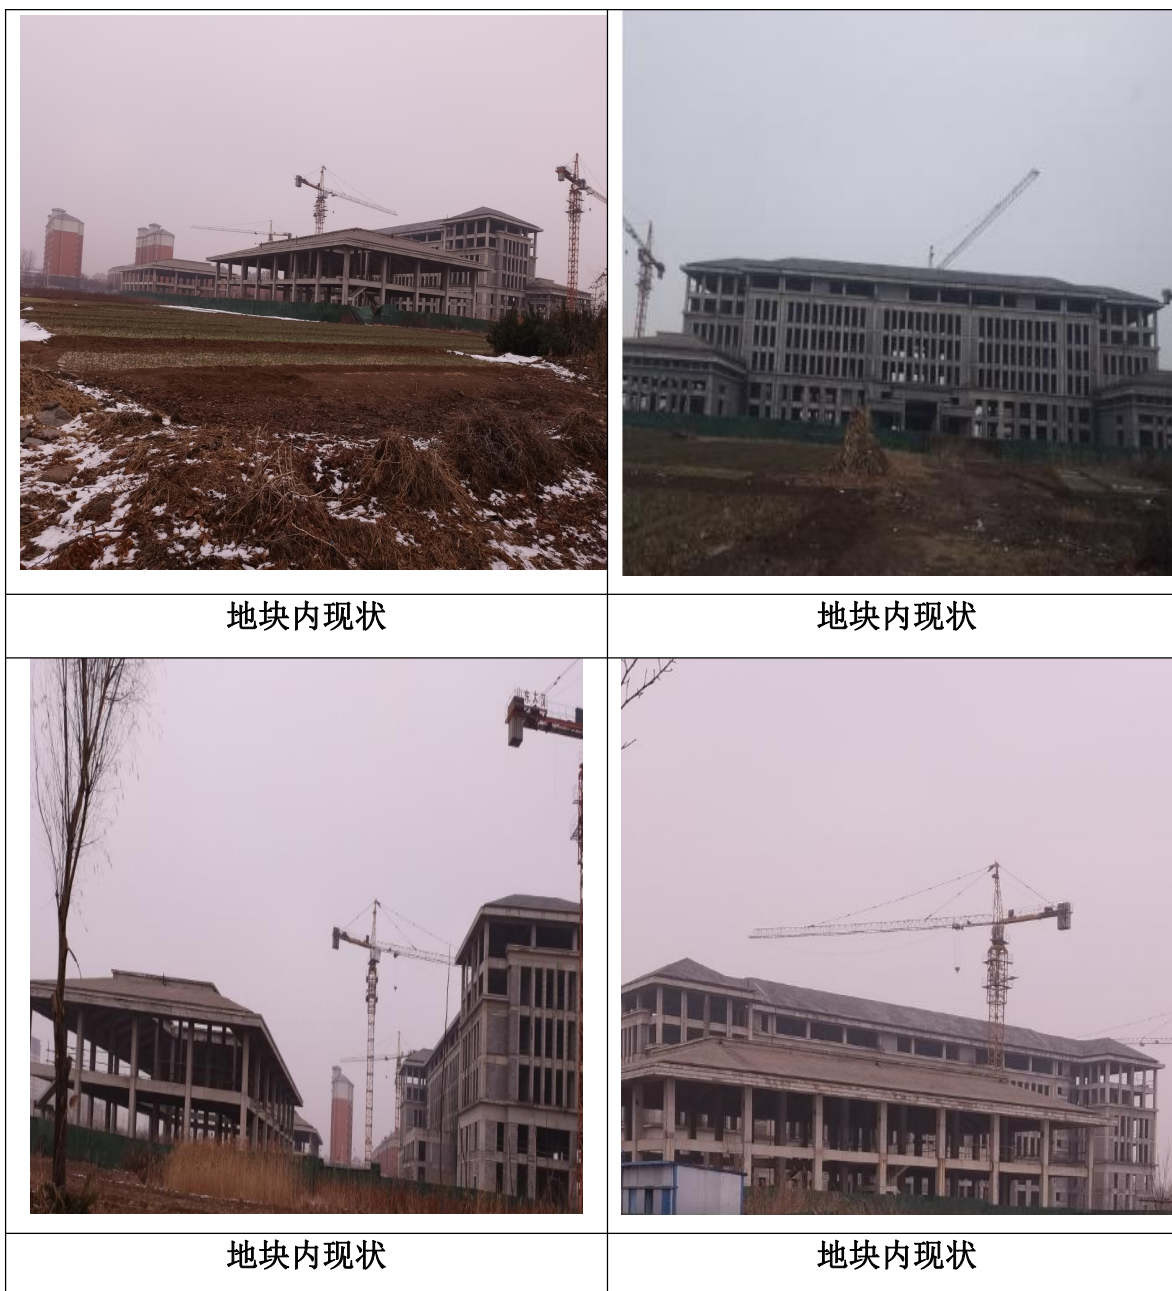
图 3-6 地块内现状现场踏勘照片

为民综合服务中心项目地块现状为基础设施进行建设。

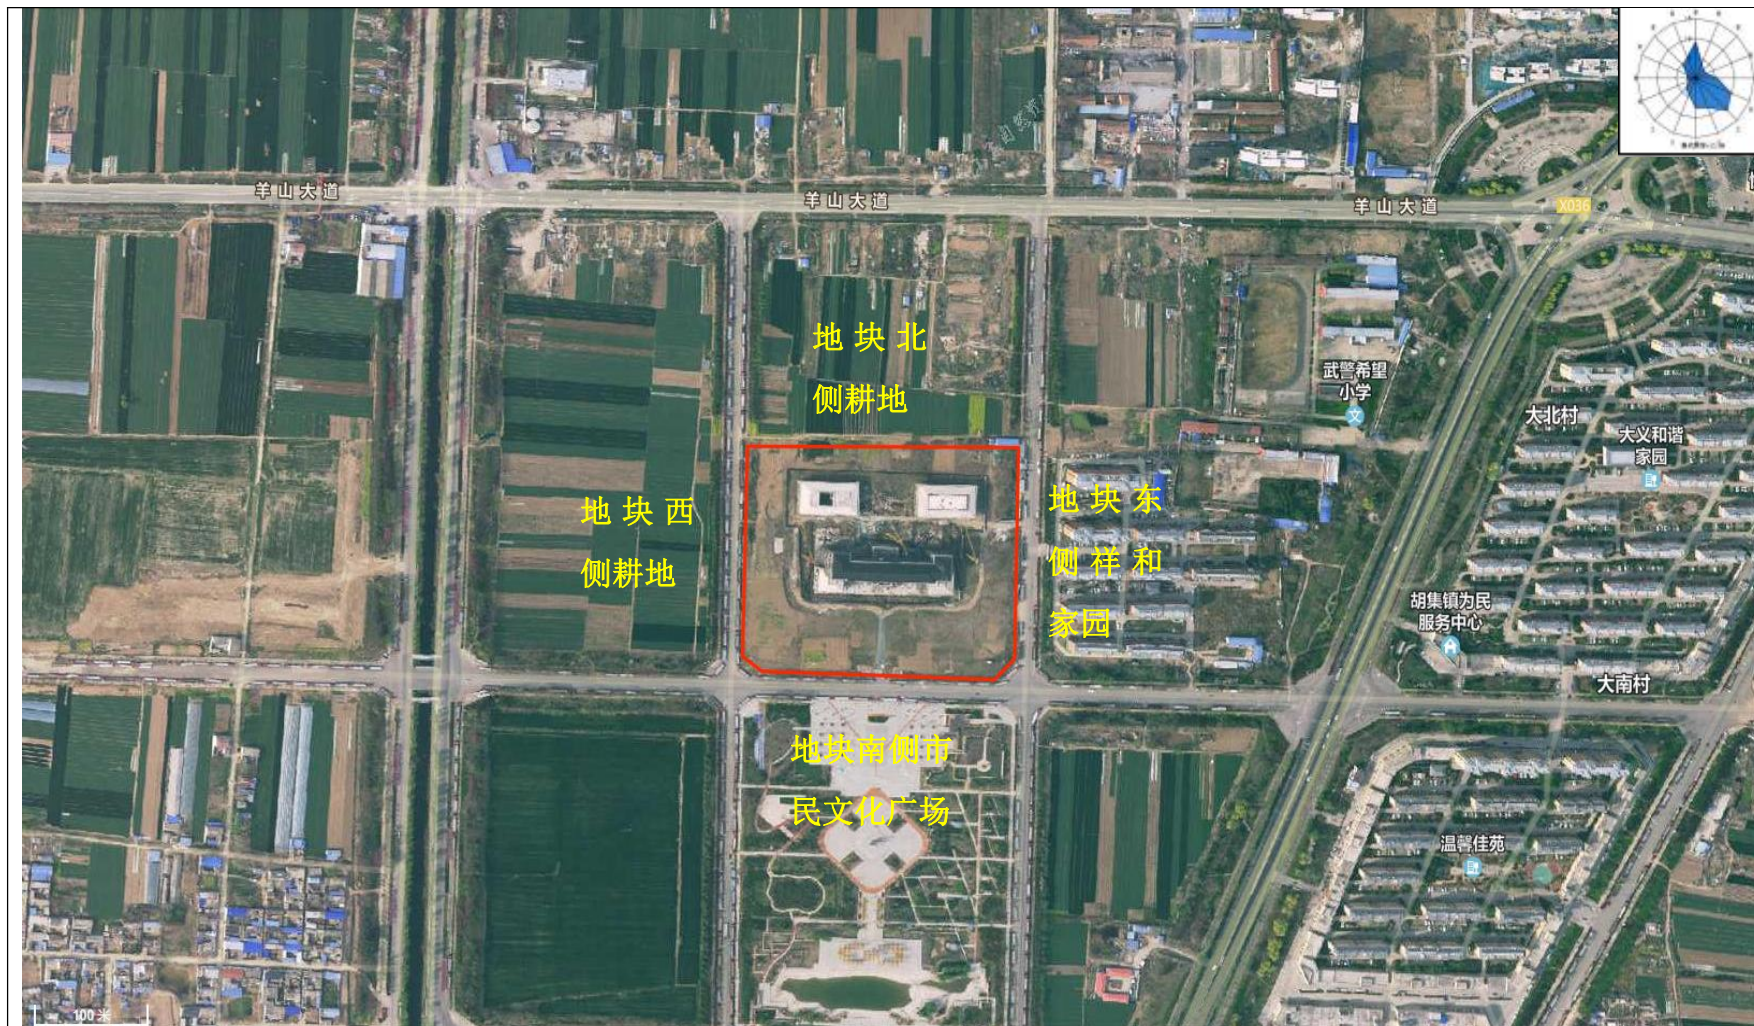
图 3-7 相邻地块现状图

为民综合服务中心项目地块位于金乡县胡集镇南孙楼村和南周村交界处，地块东侧为祥和家园，地块南侧为胡集镇市民公园，地块西侧为南周村耕地，地块北侧为孙楼村耕地

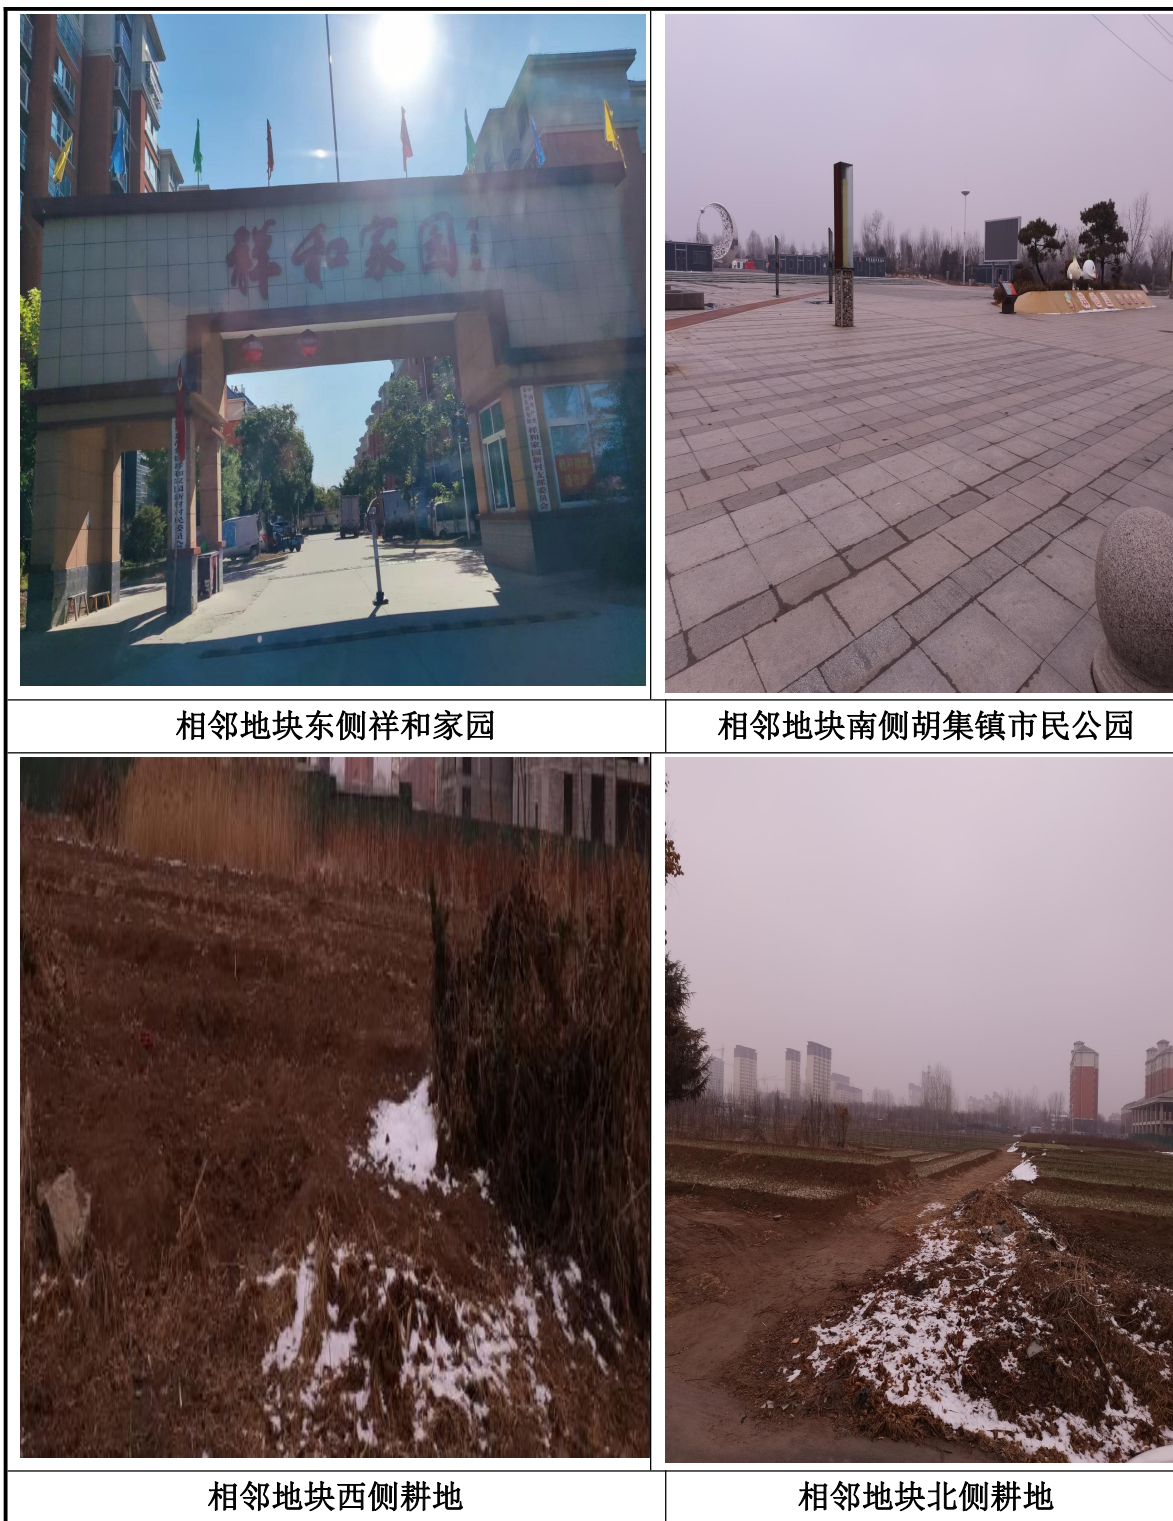
图 3-8 相邻地块现状现场踏勘照片

相邻地块东侧 2012 年以前主要为南孙楼村居民区，2013 年-2015 年南孙楼村进行搬迁，2016 年-至今年建设祥和家园回迁楼，村民进行回迁。

相邻地块西侧历史至今一直为耕地，在地块内种植农作物。

相邻地块北侧历史至今为一直为耕地，在地块内种植农作物。

相邻地块南侧历史至 2019 年一直为耕地，种植农作物，2020 年至今为建设胡集镇市民公园，目前胡集镇市民公园已建设完成。

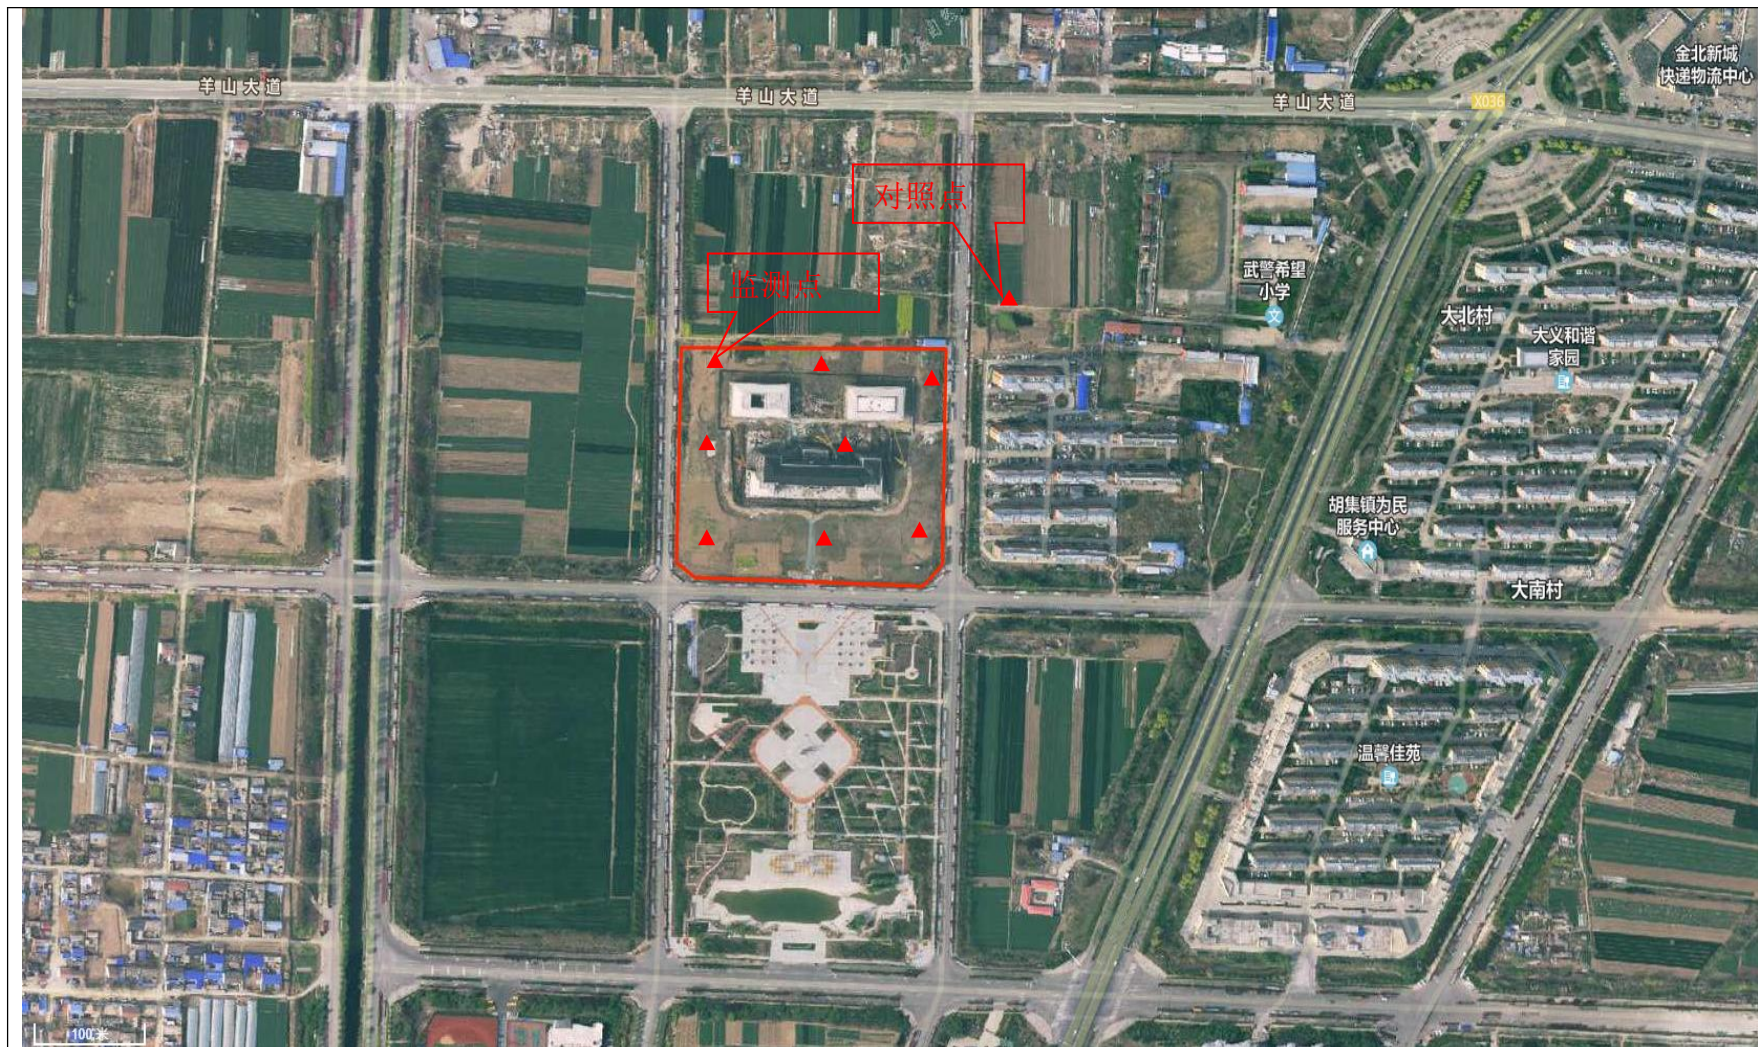
图 5-4 现场快速检测点位图

本次快速检测使用的 PID 型号即为便携式 VOC 光离子检测仪 DZB-718L-A，用于快速检测土壤中总挥发性有机物，最低检测限为 0.01ppm；XRF 型号即为手持式光谱分析仪 Trucx700，用于快速检测土壤中重金属因子，各个重金属元素的最低检测限见原始记录单。

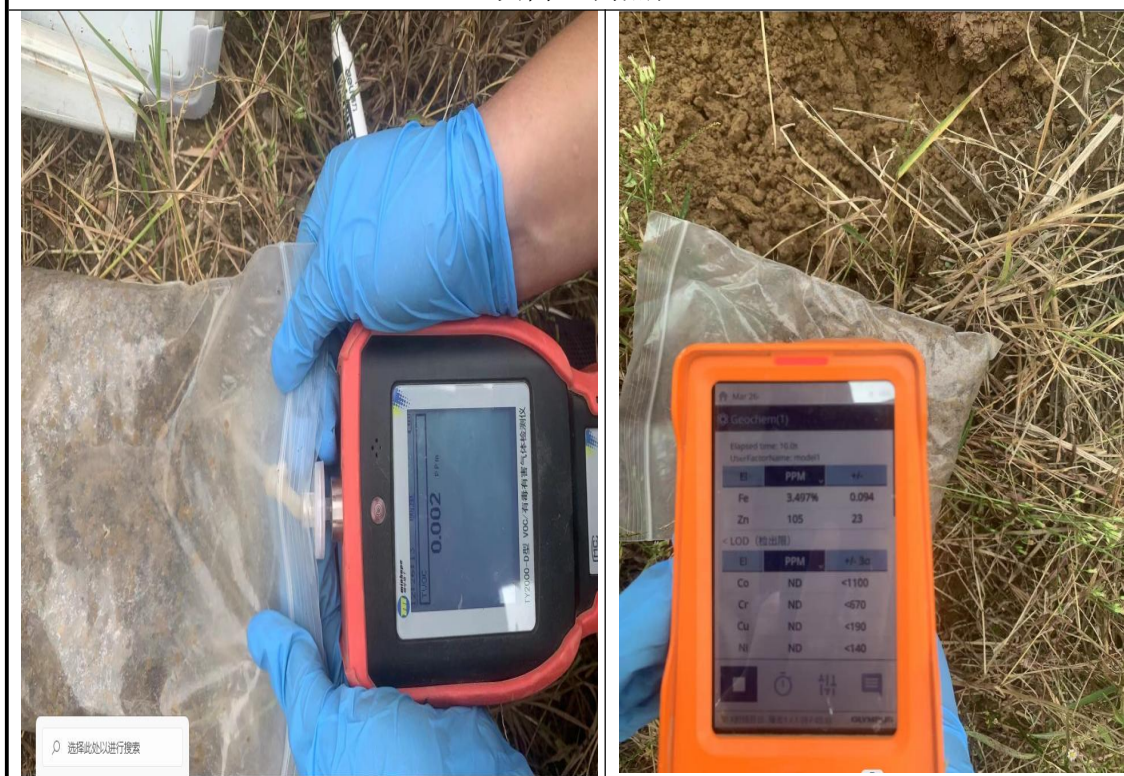
地块内监测点位

Element	PPM	Unit
Fe	3.497%	0.094
Zn	105	23
LOD (检出限)		
Et	PPM	+/- 3g
Co	ND	<1100
Cr	ND	<670
Cu	ND	<190
Hf	ND	<140
