金河大厦项目地块 土壤污染状况调查报告

委托单位：郓城鑫河置业有限公司

编制单位：山东国润环境科技有限公司

2022年12月

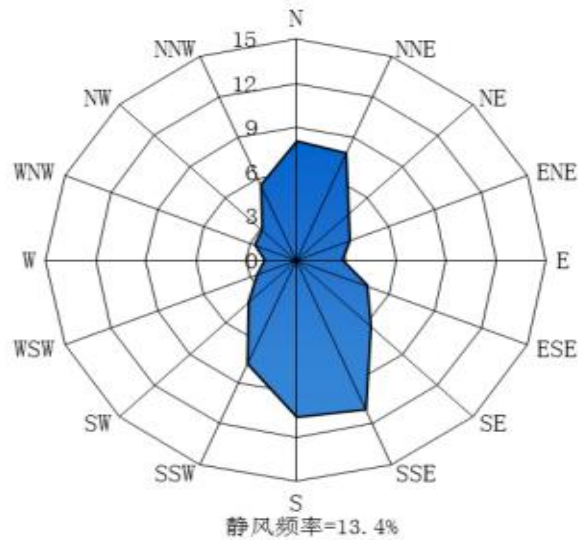
图 3-1 郓城近 20 年（1999-2018 年）风向频率玫瑰图

郓城近 20 年（1999-2018 年）最大风速为 9.0m/s（2006 年），极端最高气温和极端最低气温分别为 41.0℃（2009 年）和-15.1℃（2000 年），年最大降水量 984.3mm(2004)；近 20 年其它主要气候统计资料见表 3-1，郓城近 20 年各风向频率见表 3-2，图 3-1 为郓近 20 年风向频率玫瑰图，根据风向频率玫瑰图该地区当地多年主导方向为 SSE，次主导风向为 S。

序号	专家组意见	修改说明	页码
1	核实风玫瑰图、主导风向、次主导风向描述，与周边潜在污染源分析中关于主导风向描述不符。	已补充风玫瑰图中常年主导风向起始年份，已核实风玫瑰图，已核实主导风向、次主导风向描述，已核实与周边潜在污染源分析中关于主导风向描述。	P11、P61-P72
2	核实地块范围与用地规划，金河大厦项目地块是否包含盛平社区公园广场，以及盛平社区公园广场建设起止时间等。图 3-7 相邻地块现状图中关于地块范围与地块使用历史分析中不一致。	已核实地块范围,已核实用地规划,根据企业提供的金河大厦项目地块勘测定界图,本项目包括盛平社区公园广场东侧边界,已完善盛平社区公园广场建设起止时间,已完善地块现状图中关于地块范围与地块使用历史分析。	P4、P48、P38-P39
3	完善人员访谈内容及针对性，补充对周边其他企业人员访谈。	已完善人员访谈内容及针对性，已补充对周边其他企业人员访谈。	P102-P109、P57
4	4 完善周边潜在污染源分析，补充原辅材料及产品、辅助用能设施，核实补充化肥厂等企业特征污染因子。	已完善周边潜在污染源分析，补充原辅材料及产品、辅助用能设施，已核实补充化肥厂等企业特征污染因子。	P61-P72、P60
5	完善快筛点位布设原则，核实快筛数据与记录，Ni 未检出不合理。	已完善快筛点位布设原则，核实快筛数据，已核实 Ni 检出数据。	P73、P81
6	完善报告文本、图件与附件。	完善报告文本、图件与附件	全文
序号	史会剑专家个人审查意见	修改说明	页码
1	完善报告盖章及人员签字。	已完善报告盖章及人员签字	
2	补充风玫瑰图中常年主导风向起始年份，核实风玫瑰图，核实主导风向、次主导风向描述，与周边潜在污染源分析中关于主导风向描述不符。	已补充风玫瑰图中常年主导风向起始年份，已核实风玫瑰图，已核实主导风向、次主导风向描述，已核实与周边潜在污染源分析中关于主导风向描述。	P11、P61-P72
3	核实地块范围与用地规划，金河大厦项目地块是否包含盛平社区公园广场，以及盛平社区公园广场建设起止时间等。图 3-7 相邻地块现状图中关于地块范围与地块使用历史分析中不一致。	已核实地块范围,已核实用地规划,根据企业提供的金河大厦项目地块勘测定界图,本项目包括盛平社区公园广场东侧边界,已完善盛平社区公园广场建设起止时间,已完善地块现状图中关于地块范围与地块使用历史分析。	P4、P38-P39

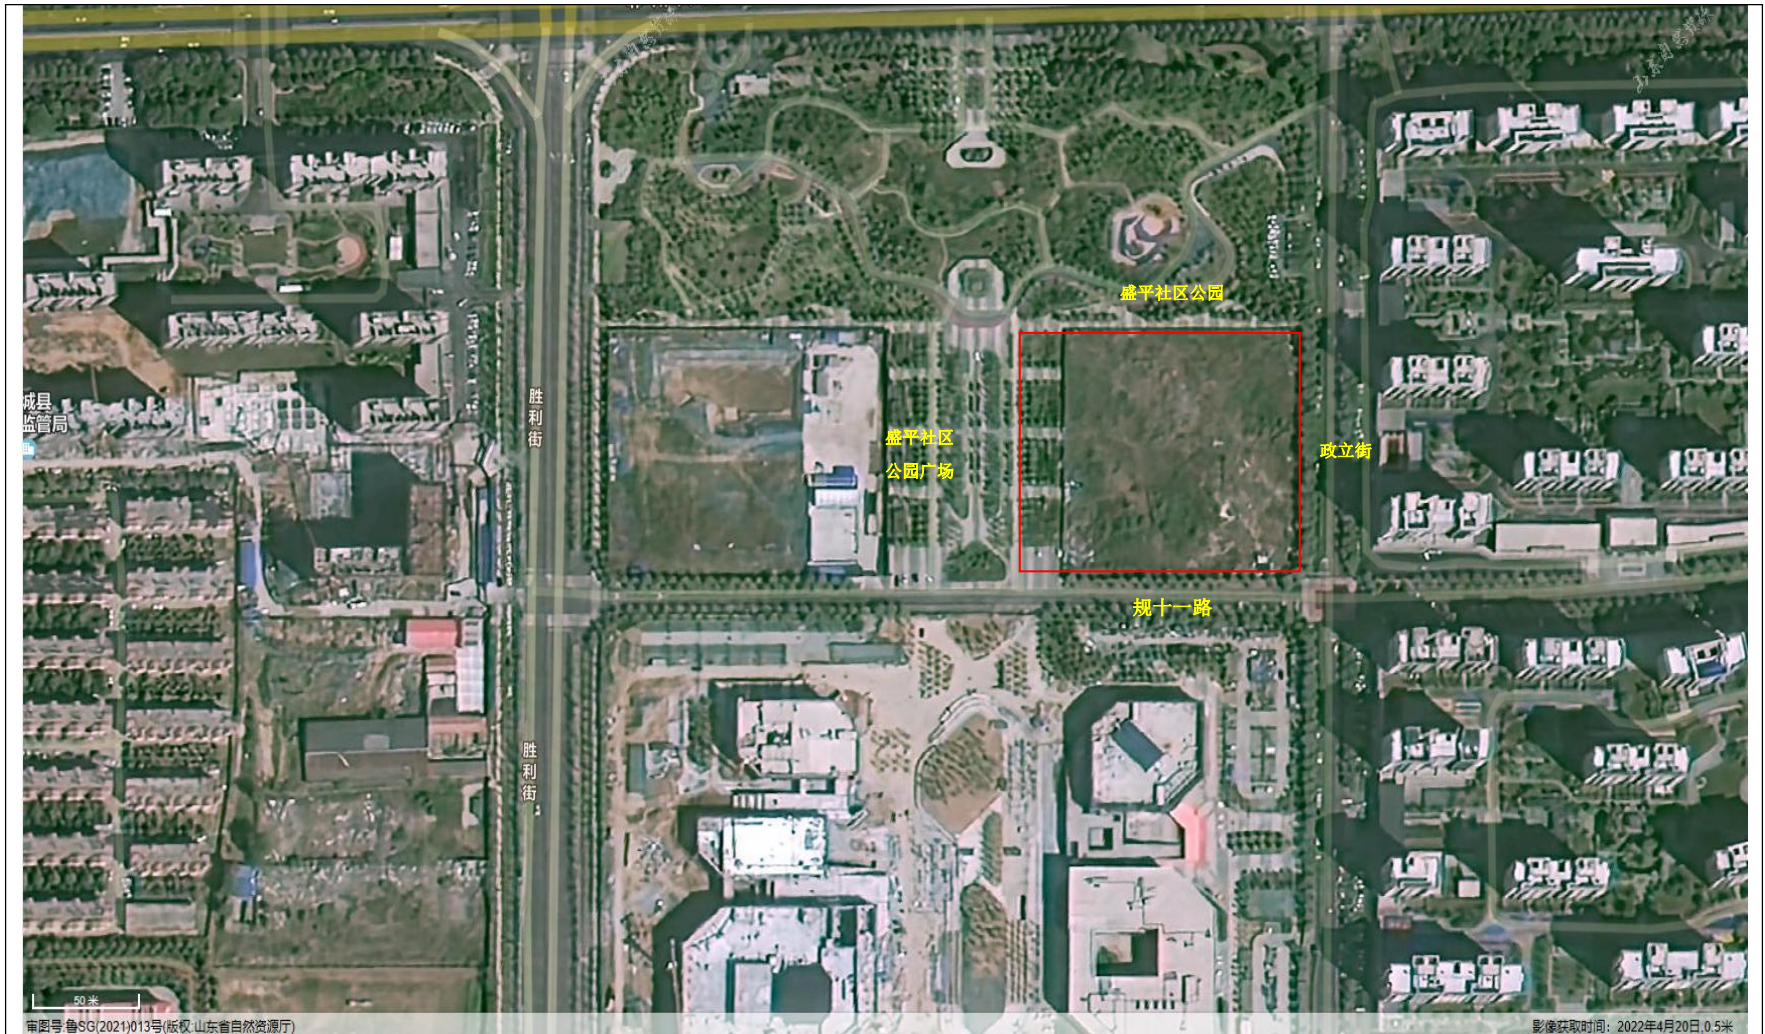
图 3-7 相邻地块现状图

2. 核实地块范围与用地规划，金河大厦项目地块是否包含盛平社区公园广场，以及盛平社区公园广场建设起止时间等。图 3-7 相邻地块现状图中关于地块范围与地块使用历史分析中不一致。
